**МЕЖГОСУДАРСТВЕННЫЙ АВИАЦИОННЫЙ КОМИТЕТ**  
**КОМИССИЯ ПО РАССЛЕДОВАНИЮ АВИАЦИОННЫХ ПРОИСШЕСТВИЙ**

**ОКОНЧАТЕЛЬНЫЙ ОТЧЕТ**  
**ПО РЕЗУЛЬТАТАМ РАССЛЕДОВАНИЯ АВИАЦИОННОГО ПРОИСШЕСТВИЯ**

Вид авиационного происшествия	АПбЧЖ
Тип воздушного судна	Микросамолет «Авиатика-890СХ»
Государственный регистрационный опознавательный знак	РА-0831G
Идентификационный номер	ЕЭВС.02.0209
Эксплуатант	НОУ Ставропольский ЛТК СЛА «РОСКАД»
Владелец	ОАО «Мираж Аэро»
Авиационная администрация	ЮЖНОЕ МТУ ВТ ФАВТ
Место происшествия	Россия, район н.п. Прудовый Зерноградского района, Ростовской области, координаты: 46°47'47" СШ, 40°14'28" ВД
Дата и время	11.06.2010, 01ч 25мин UTC (05ч 25мин местного времени), день

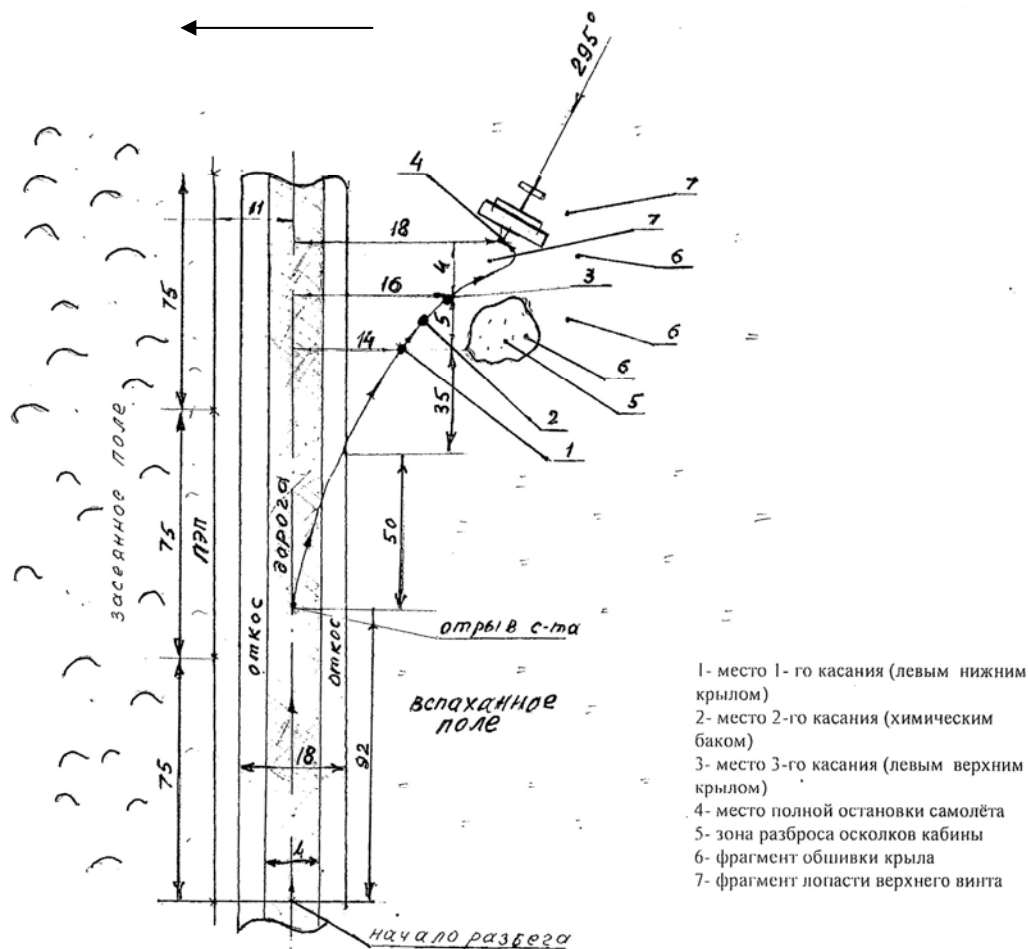
Первое столкновение ВС с землей произошло левой консолью нижнего крыла с последующим столкновением баком химикатов и левой консолью верхнего крыла. После столкновения с землей консолями крыльев, при наличии поступательной скорости, возник левый разворачивающий момент. Самолет столкнулся с землей носовой стойкой шасси, в результате чего произошло разрушение продольной балки фюзеляжа, а носовую часть фюзеляжа развернуло влево на угол около 60° относительно строительной оси самолета. Место остановки ВС находится на расстоянии около 10м от места первого столкновения. Строительная ось самолета развернута влево на угол около 155° относительно курса взлета.

Место происшествия находится на расстоянии около 190м от начала разбега. Информация о месте начала разбега была получена от КВС.
