**МЕЖГОСУДАРСТВЕННЫЙ АВИАЦИОННЫЙ КОМИТЕТ**  
**КОМИССИЯ ПО РАССЛЕДОВАНИЮ АВИАЦИОННЫХ ПРОИСШЕСТВИЙ**

**ОКОНЧАТЕЛЬНЫЙ ОТЧЕТ**  
**ПО РЕЗУЛЬТАТАМ РАССЛЕДОВАНИЯ АВИАЦИОННОГО ПРОИСШЕСТВИЯ**

| Тип воздушного судна | Вертолет AS-355N |
| Государственный регистрационный<br>опознавательный знак | RA-04109 |

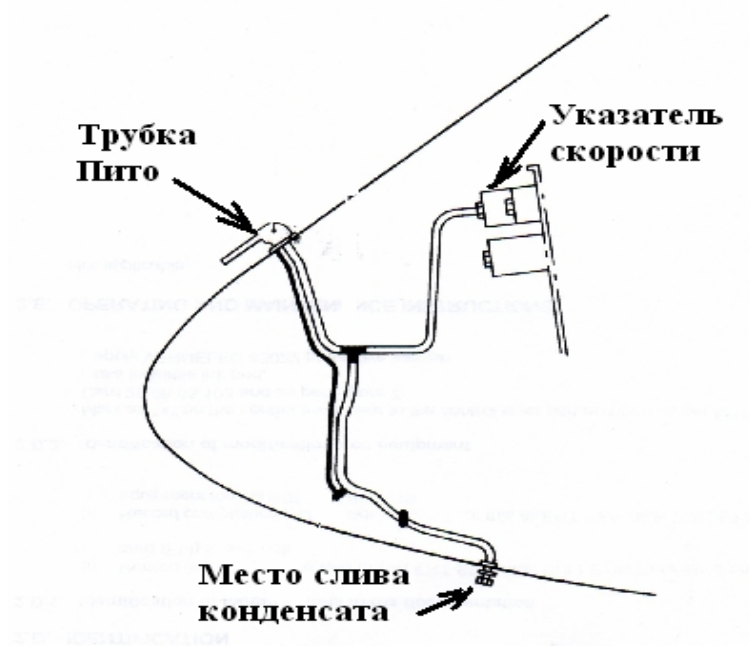
Рис. 11.

При осмотре вертолета на месте АП установлено, что кронштейн трубки Пито разрушен в месте крепления у основания. Трубка Пито и приемник статики заглушками не закрыты.

Согласно РЛЭ слив конденсата из системы производится при подготовке вертолета к первому полету. После полета слив конденсата не предусмотрен РЛЭ. При наличии влаги в системе и устойчивых отрицательных температурах могла образоваться ледяная пробка, которая привела к закупорке трубопровода динамики. На рисунке 11 показана организация слива конденсата из системы динамического давления.
