МЕЖГОСУДАРСТВЕННЫЙ АВИАЦИОННЫЙ КОМИТЕТ
КОМИССИЯ ПО РАССЛЕДОВАНИЮ АВИАЦИОННЫХ ПРОИСШЕСТВИЙ

ОКОНЧАТЕЛЬНЫЙ ОТЧЕТ
ПО РЕЗУЛЬТАТАМ РАССЛЕДОВАНИЯ АВИАЦИОННОГО ПРОИСШЕСТВИЯ

Вид авиационного происшествия	Катастрофа
Тип воздушного судна	ЕЭВС, самолет, Элитар-202
Государственный регистрационный опознавательный знак	RA-0186G
Идентификационный номер	ЕЭВС .02.0032
Владелец	НП Аэроклуб «Кондор»
Авиационная администрация	Приволжское МТУ ВТ ФАВТ
Место происшествия	Россия, аэродром Смышляевка, г. Самара, координаты: 53° 14' 29" СШ, 050° 22' 34" ВД
Дата и время	26.04.2012, 10:20 UTC (14:20 местного времени), день

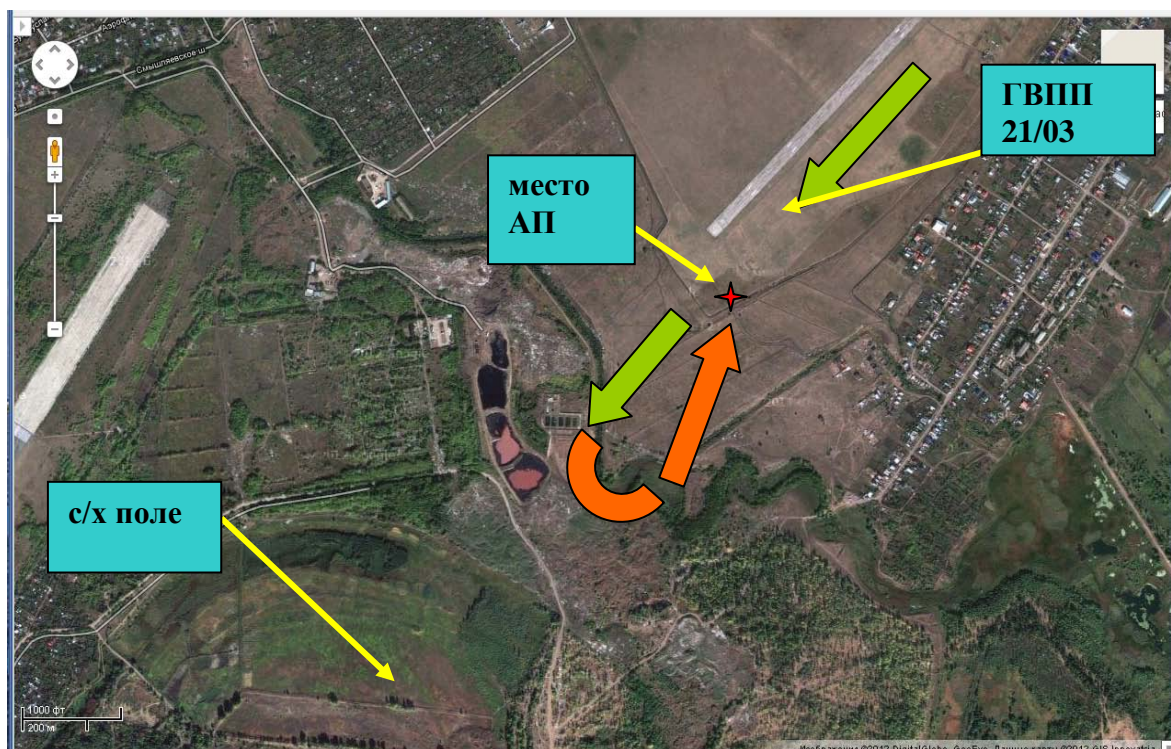
Рис. 6.Схема полета самолета Элитар-202.

В 10:20 пилот доложил о выполнении совмещенных третьего, четвертого разворотов и готовности к посадке. После получения разрешения от диспетчера выполнить посадку, пилот продублировал: «Разрешили» и продолжил заход.

В 10:20-10:21 произошло столкновение самолета с землей.

Выполнение посадки перед собой было возможным. По курсу взлета, на удалении 3 км от КТА имелось сельскохозяйственное поле размером 600х100 м (Рис. 6).
