МЕЖГОСУДАРСТВЕННЫЙ АВИАЦИОННЫЙ КОМИТЕТ
КОМИССИЯ ПО РАССЛЕДОВАНИЮ АВИАЦИОННЫХ ПРОИСШЕСТВИЙ

ОКОНЧАТЕЛЬНЫЙ ОТЧЕТ
ПО РЕЗУЛЬТАТАМ РАССЛЕДОВАНИЯ АВИАЦИОННОГО ПРОИСШЕСТВИЯ

Вид авиационного происшествия	Авиационное происшествие без человеческих жертв
Тип воздушного судна	ЕЭВС, гидросамолет-амфибия Че-29А1
Государственный регистрационный опознавательный знак	RA-1792G
Идентификационный номер	ЕЭВС.04.1016
Владелец	Частное лицо
Авиационная администрация по принадлежности ВС	Приволжское МТУ ВТ ФАВТ
Авиационная администрация места АП	Тюменское МТУ ВТ ФАВТ
Место происшествия	РФ, Ханты-Мансийский автономный округ, акватория р. Иртыш, координаты: 60°59,315'СШ и 069°07,854'ВД
Дата и время	15.06.2013, 16:56 (местное время), 10:56 (UTC), день

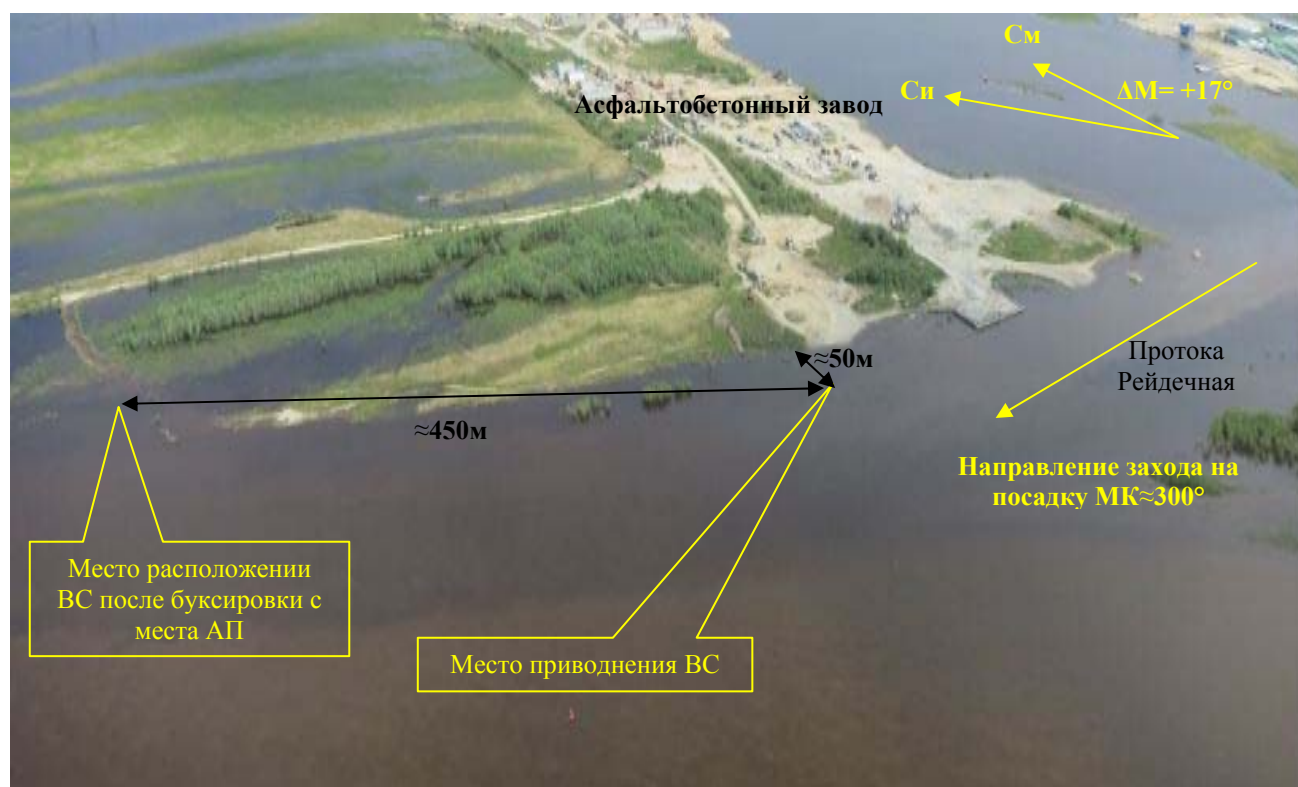
Рис. 7. Общий вид района АП

Место авиационного происшествия находится на удалении 5,5 км юго-восточнее аэродрома Ханты-Мансийск, в районе протоки Рейдечная акватории реки Иртыш, расположенной в равнинной лесистой местности (Рис. 6).

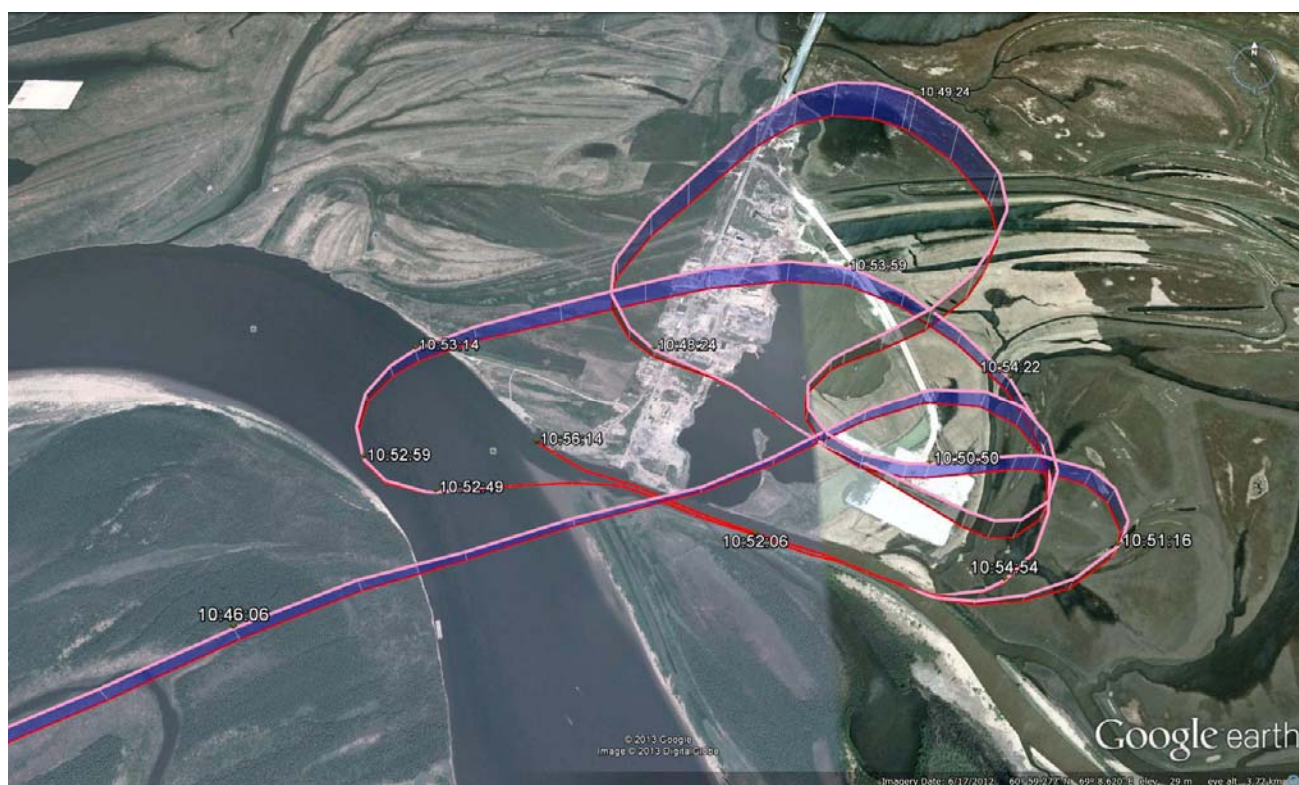
Рис. 10. Траектория движения самолета перед посадкой

После выполнения еще двух проходов, КВС принял решение о выполнении посадки на водную поверхность акватории протоки «Рейдечная». В 10:52 пилот приступил к заходу на посадку с МК $\approx 300^\circ$. При этом направление течения водной массы составляло 300° , скорость течения около 3 м/с, ветер у земли по направлению составлял около 300° , скорость ветра около 3 м/с. Траектория движения самолета перед посадкой показана на Рис. 10.

Затем произошел интенсивный разворот влево, и самолет опрокинулся на правый борт. В связи со скоротечностью развития особой ситуации пилот не мог предпринять каких-либо действий по предотвращению повреждения ВС. Наиболее вероятно, что в процессе глиссирования произошло столкновение ВС с затонувшим бревном (топляком). Наблюдения за водной поверхностью в районе посадки самолета-амфибии показало, что в ней на момент АП могли находиться топляки, трудно распознаваемые пилотом в процессе осмотра места посадки и ее выполнения (Рис. 13.). На берегу протоки Рейдечная находится большое количество топляков, что также косвенно подтверждает возможное их наличие в акватории посадки гидросамолета-амфибии Че-29А1 RA-1792G (Рис. 14.).

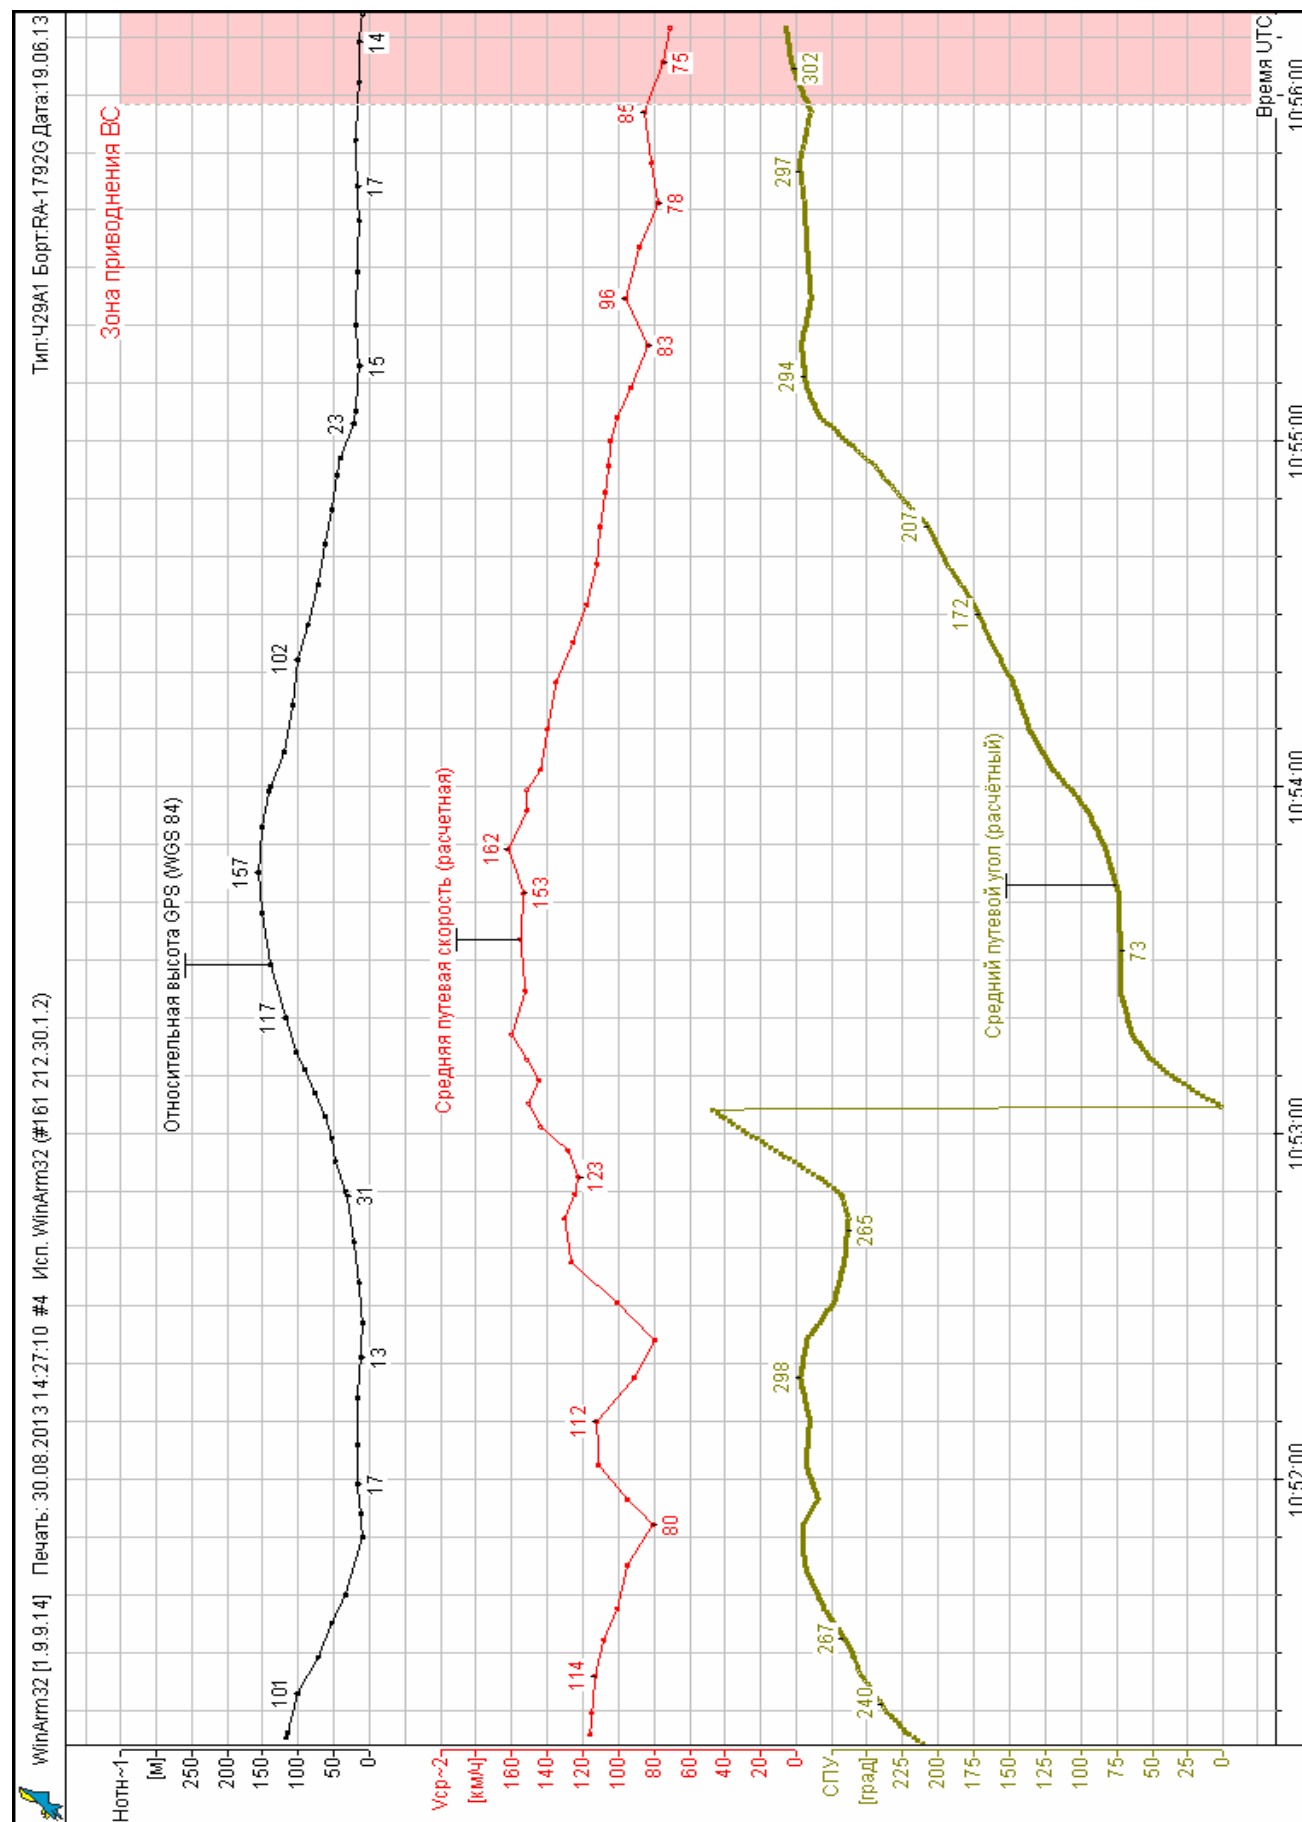
Рис.11. Расчетные параметры полета ВС Че-29А1 RA-1792G за 15.06.2013 г
(последние 5 мин)

Около 10:56 пилот произвел посадку на воду с МК $\approx 300^\circ$ на скорости около 75 км/ч. Расчетные параметры полета перед посадкой показаны на Рис.11.

Расчетные параметры полета (скорость на предпосадочном планировании около 100 км/ч, в момент приводнения - около 75 км/ч) и конфигурация (угол отклонения флаперонов - 40°) гидросамолета-амфибии Че-29А1 RA-1792G перед посадкой и при посадке соответствовали требованиям РЛЭ. При осмотре кабины ВС на месте АП было установлено, что рычаг выпуска закрылков находился в посадочном положении (Рис. 12.).
