**МЕЖГОСУДАРСТВЕННЫЙ АВИАЦИОННЫЙ КОМИТЕТ**  
**КОМИССИЯ ПО РАССЛЕДОВАНИЮ АВИАЦИОННЫХ ПРОИСШЕСТВИЙ**

**ОКОНЧАТЕЛЬНЫЙ ОТЧЕТ**  
**ПО РЕЗУЛЬТАТАМ РАССЛЕДОВАНИЯ АВИАЦИОННОГО ПРОИСШЕСТВИЯ**

Вид авиационного происшествия	АПбЧЖ
Тип воздушного судна	ЕЭВС вертолёт IAR-316B
Идентификационный номер	ЕЭВС 03.1971
Государственный регистрационный опознавательный знак	RA-1881G
Владелец	ООО «Феникс»
Эксплуатант	Частное лицо
Авиационная администрация	Южное МТУ ВТ ФАВТ МТ РФ
Место происшествия	Краснодарский край, Сочинский район, посёлок Солохаул, русло реки Шахе.  Координаты места АП 43°48,461' СШ; 039°40,955' ВД
Дата и время	21.07.2013, 13час 29мин UTC  (17час 29мин местного времени), день

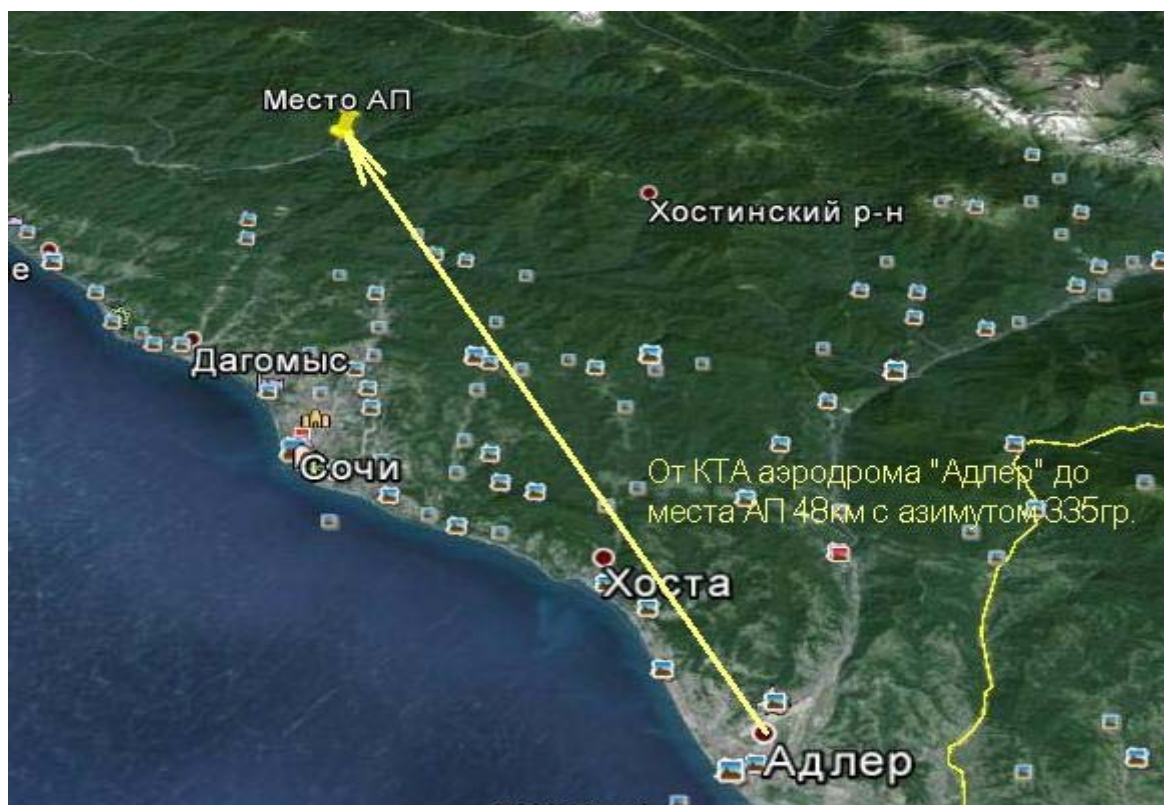
Рис № 2. Район места АП.

АП произошло в Краснодарском крае, Сочинском районе недалеко от населённого пункта Солохаул. Вертолёт упал в реку Шахе в месте с координатами 43° 48,461' СШ, 039° 40,995' ВД, расстояние от КТА аэродрома «Адлер» до места АП 46км с азимутом 335° (Рис № 2).

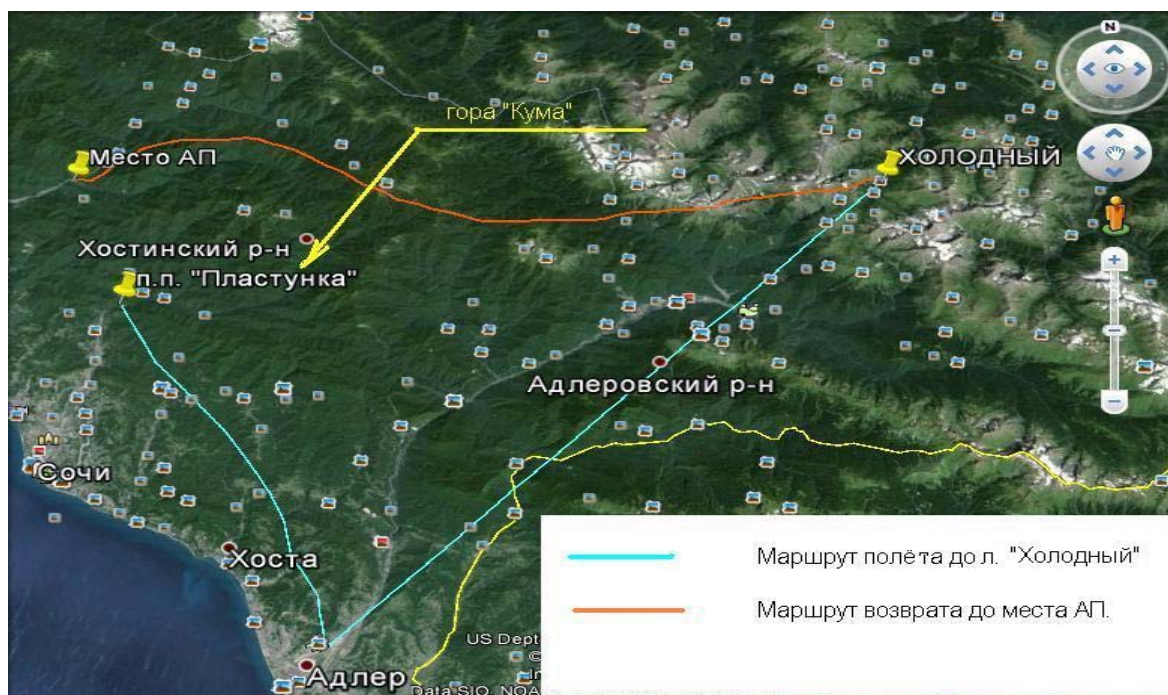
Рис. 6. Маршрут полѐта вертолѐта.

После посадки на площадке лагеря «Холодный», где планировалась стоянка продолжительностью два часа, КВС увидел ухудшение погодных условий. Данные ухудшения погоды не позволяли продолжать полет по ПВП, и КВС принял решение на досрочный вылет для возврата на площадку базирования, о чем уведомил орган УВД (Рис. 6).
