МЕЖГОСУДАРСТВЕННЫЙ АВИАЦИОННЫЙ КОМИТЕТ
КОМИССИЯ ПО РАССЛЕДОВАНИЮ АВИАЦИОННЫХ ПРОИСШЕСТВИЙ

ОКОНЧАТЕЛЬНЫЙ ОТЧЁТ
ПО РЕЗУЛЬТАТАМ РАССЛЕДОВАНИЯ АВИАЦИОННОГО ПРОИСШЕСТВИЯ

Вид авиационного происшествия	АПБЧЖ
Тип воздушного судна	Вертолет, Robinson R- 44 Clipper II
Государственный регистрационный опознавательный знак	RA-04142
Владелец и Эксплуатант	НП «Байкальский авиационный клуб»
Авиационная администрация	Восточно-Сибирское МТУ ВТ ФАВТ
Территориальная принадлежность места происшествия	Восточно-Сибирское МТУ ВТ ФАВТ
Место происшествия	РФ, Республика Бурятия, Тункинский район, площадка «Саган-Сайр», координаты 51°58,571'СШ, 101°23,123'ВД
Дата и время	31.07.2012 г., 06:14 UTC (15:14 местного времени), день

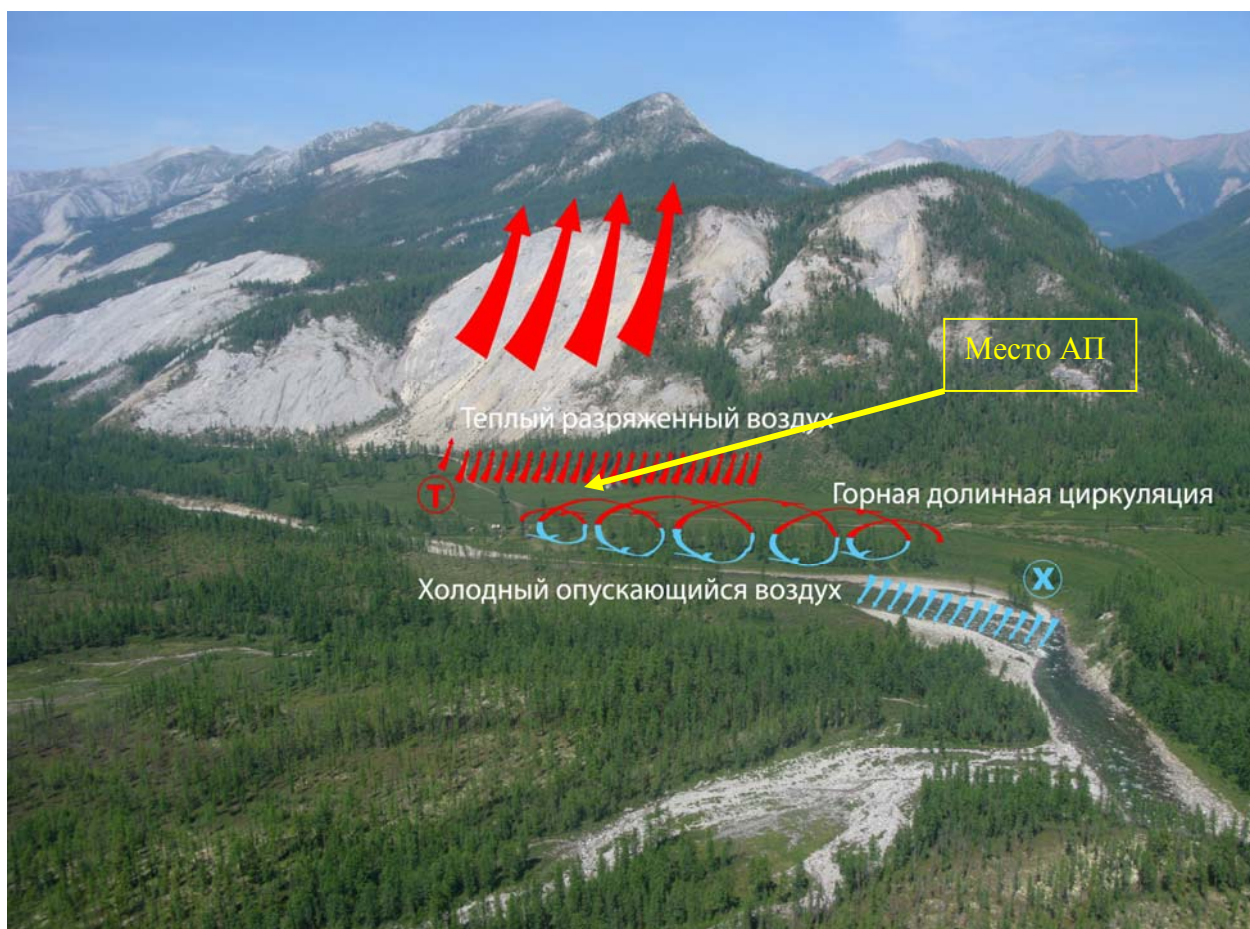
Рис.10.

Указанные материалы были направлены в NTSB с просьбой оказать помощь в определении возможности потери оборотов НВ, без нарушения пилотом техники пилотирования, а только за счет фактических значений метеорологических параметров.

По мнению специалистов NTSB: «Не должно быть заметного изменения оборотов НВ в зависимости от изменения внешней условий – регулятор оборотов НВ и пилот выдерживают необходимые обороты НВ таким образом, чтобы они оставались в зеленой зоне. Зеленой зоной считается зона от 101% до 102% при включенном питании.

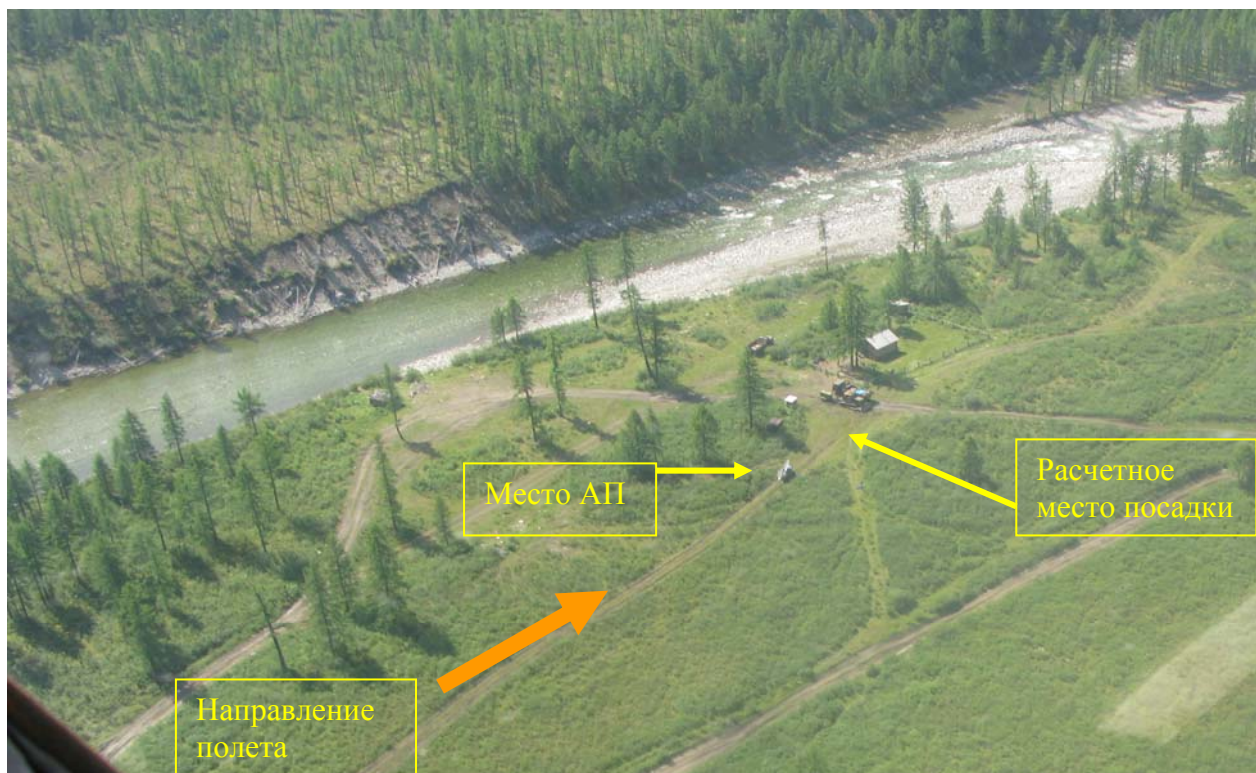
Рис.11.

Безопасную посадку КВС, по его объяснениям, запланировал на пересечении дорог (рис.11).

При заходе на посадку на высокогорную площадку на больших высотах маневренность вертолѐта заметно ухудшается, он становится более инертным. Наблюдается замедленная реакция вертолѐта на отклонение органов управления, увеличивается дистанция и высота предпосадочного маневра.
