**МЕЖГОСУДАРСТВЕННЫЙ АВИАЦИОННЫЙ КОМИТЕТ**  
**КОМИССИЯ ПО РАССЛЕДОВАНИЮ АВИАЦИОННЫХ ПРОИСШЕСТВИЙ**

**ОКОНЧАТЕЛЬНЫЙ ОТЧЁТ**  
**ПО РЕЗУЛЬТАТАМ РАССЛЕДОВАНИЯ АВИАЦИОННОГО ПРОИСШЕСТВИЯ**

Вид авиационного происшествия	АПБЧЖ
Тип воздушного судна	Вертолет, Robinson R - 44 Raven II
Государственный регистрационный опознавательный знак	RA-04281
Владелец	Частное лицо
Авиационная администрация	Приволжское МТУ ВТ ФАВТ
Территориальная принадлежность места происшествия	Приволжское МТУ ВТ ФАВТ
Место происшествия	РФ, Нижегородская обл., населенный пункт Парамово  координаты: 57°17,913' СШ, 044°09,525' ВД
Дата и время	11.05.12, 10:20 UTC (местное время – 14:20), день

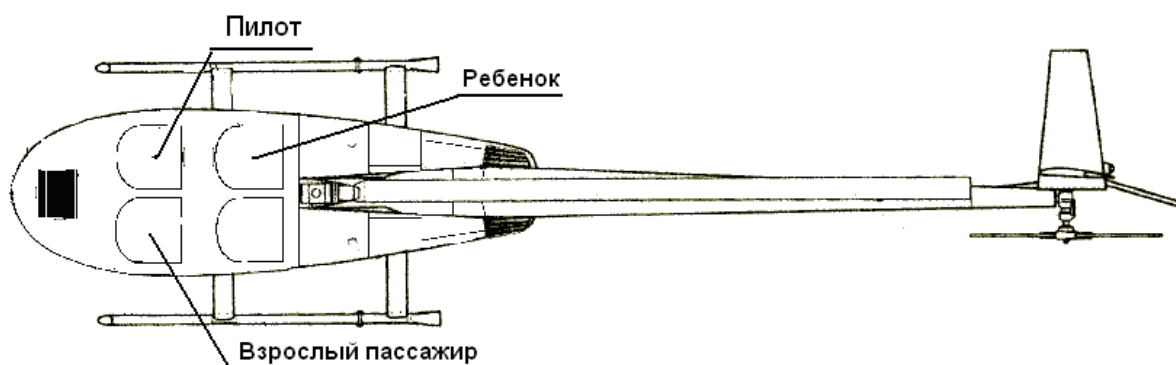
Рис.5.

Во время авиационного происшествия командир занимал штатное место – справа, был пристёгнут привязными ремнями. Пассажиры занимали места слева и за КВС и были также пристёгнуты привязными ремнями.

Схема размещения пассажиров приведена на рис.5.

В момент АП на пилота и пассажиров действовали знакопеременные нагрузки ударного характера. Особенности конструкции вертолета, которые могли повлиять на тяжесть телесных повреждений, не выявлено.

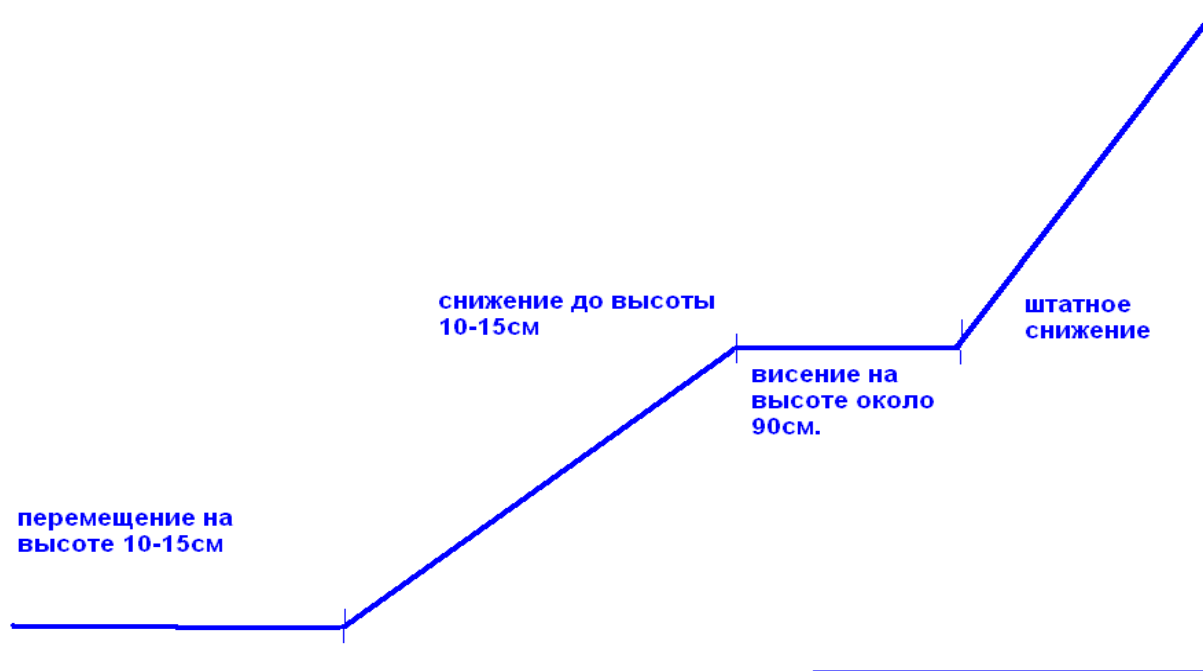
Рис. 6.

В 10:20 пилот принял решение на выполнение посадки на площадку, подобранную с воздуха в районе н.п. Парамоново.

Составленная, со слов пилота, схема выполнения посадки, приведена на рис. 6.

По объяснениям пилота: «Я дошел до назначенного пункта, подобрал с воздуха ровную площадку, представлявшую собой задернённое поле, без кустарников и деревьев. Курс был на наземный ориентир – баню. Фактическая погода штиль, видимость идеальная. Зависание произошло на высоте около 90 см. Дальше я стал перемещаться вперед на данной высоте строго параллельно земле с последующим снижением. Перед касанием земли, на высоте около 10-15 см произошел резкий рывок влево, после этого рывка я взял шаг вверх, энергично, но не на максимум. Вертолет увеличил высоту над землей, и пошло неуправляемое вращение. Вертолет сделал оборот в воздухе с тенденцией на кренение в левую сторону, после чего я бросил шаг – газ вниз и произошло столкновение с землей».
