МЕЖГОСУДАРСТВЕННЫЙ АВИАЦИОННЫЙ КОМИТЕТ
КОМИССИЯ ПО РАССЛЕДОВАНИЮ АВИАЦИОННЫХ ПРОИСШЕСТВИЙ

ОКОНЧАТЕЛЬНЫЙ ОТЧЕТ
ПО РЕЗУЛЬТАТАМ РАССЛЕДОВАНИЯ АВИАЦИОННОГО ПРОИСШЕСТВИЯ

Вид авиационного происшествия	катастрофа
Тип воздушного судна	вертолет, Eurocopter AS-350B3
Государственный регистрационный опознавательный знак	РА-04097
Владелец	ОАО «Авиакомпания «ЮТэйр»
Эксплуатант	ОАО «Авиакомпания «ЮТэйр»
Авиационная администрация	Тюменское МТУ ВТ ФАВТ
Место происшествия	РФ, 5 км западнее аэропорта «Ленск», г. Ленск, Республика Саха (Якутия), координаты: 60°042.220' СШ, 114°044.595' ВД
Дата и время	04.07.2012, 18 ч 10 мин (местное время), 08 ч 10 мин (UTC), день.

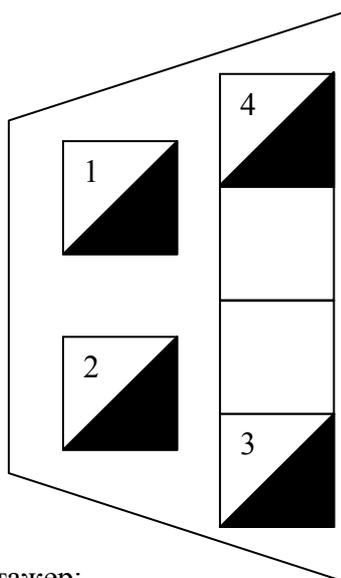
Условные обозначения:

Во время авиационного происшествия (по результатам осмотра ВС на месте АП и показаний очевидца – авиатехника аэропорта Ленск) пилот вертолѐта занимал своё штатное место – справа. Служебный пассажир находился в левом кресле рядом с пилотом, два пассажира в пассажирских креслах сзади справа и слева. (см. Рис. № 6)

1 – КВС, 2 – авиатехник – стажер;
