МЕЖГОСУДАРСТВЕННЫЙ АВИАЦИОННЫЙ КОМИТЕТ
КОМИССИЯ ПО РАССЛЕДОВАНИЮ АВИАЦИОННЫХ ПРОИСШЕСТВИЙ

ОКОНЧАТЕЛЬНЫЙ ОТЧЕТ
ПО РЕЗУЛЬТАТАМ РАССЛЕДОВАНИЯ АВИАЦИОННОГО ПРОИСШЕСТВИЯ

Вид авиационного происшествия	Авария
Тип воздушного судна	Вертолёт, Robinson R-44 II
Государственный и регистрационный опознавательные знаки	RA-04368
Владелец	ООО «ГФТ-Инжиниринг»
Эксплуатант	ООО Авиакомпания «БАРКОЛ»
Авиационная администрация места АП	Приволжское МТУ ВТ ФАВТ
Место происшествия	7 км юго-западнее г. Кузнецка Пензенской области, озеро Бобровское Координаты: 53°03'15,57" сш, 046°35'14,95" вд
Дата и время	13.08.2014 г, 08:20 UTC (12:20 местного времени), день

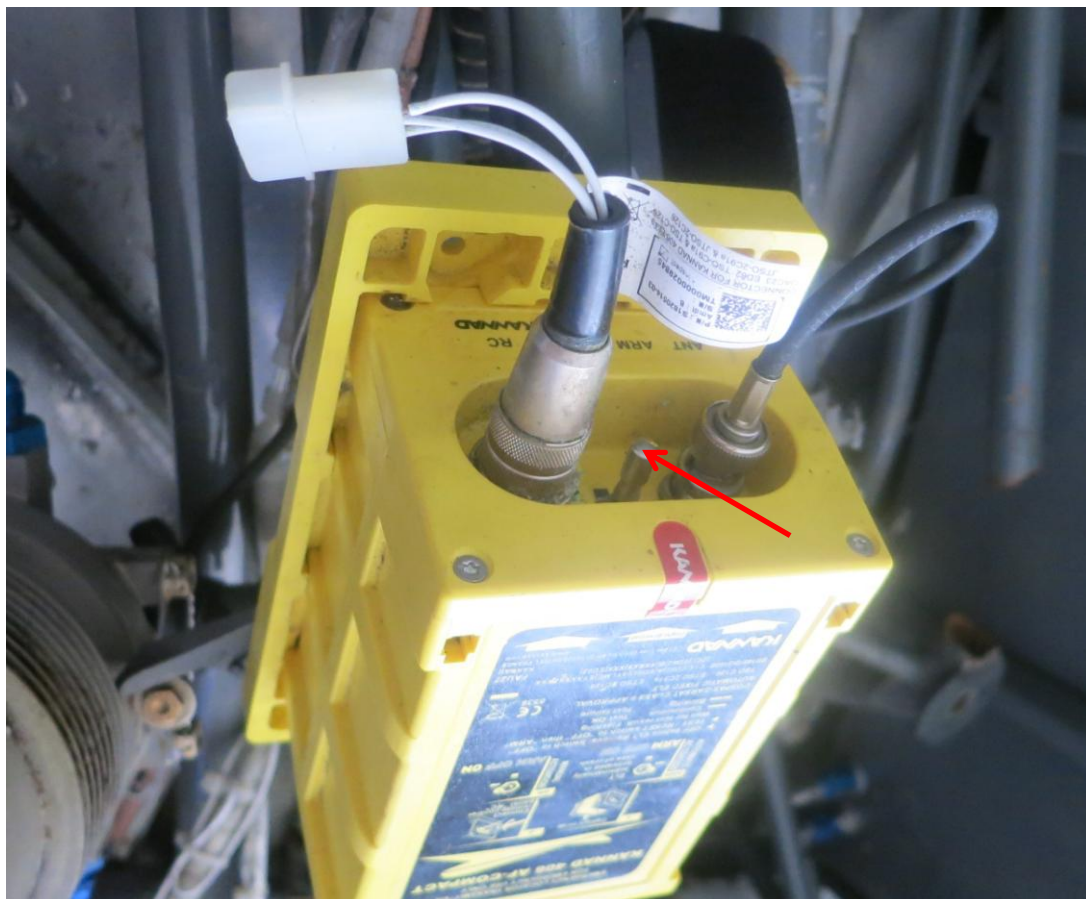
Рис. 10. Внешний вид АРМ модели KANNAD 406 AF COMPACT (стрелкой указан выключатель)

- выключатель на АРМ находится в положение «АUTO» (рис. 10);
- переключатель режимов на дистанционном выключателе/регуляторе в кабине

Комиссия считает, что при столкновении ВС с водной поверхностью и в последующем с дном озера АРМ автоматически включился в режим передачи аварийного сигнала. Но, из-за разрушения передающей антенны и нахождения её в воде на глубине около 2 м, аварийные сигналы АРМ не могли быть приняты спутниками системы КОСПАС-САРСАТ. При поднятии ВС и антенны АРМ на поверхность водоёма, через 76 час 10 мин после АП, аварийные сигналы были зафиксированы системой КОСПАС-САРСАТ.

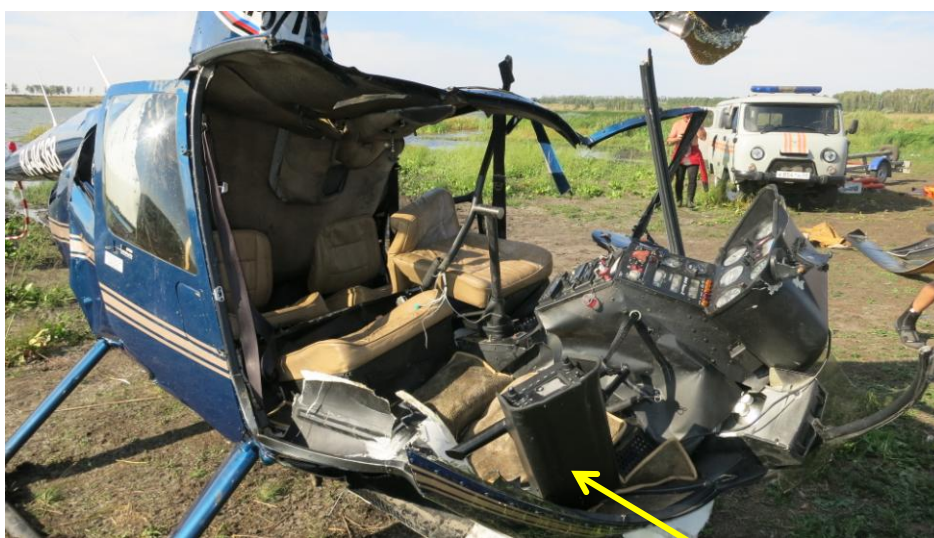
Рис. 12. GPS навигатор «GARMIN GNC420W» (указан стрелкой) в кабине вертолёта

Вертолёт Robinson R-44 II RA-04368 был оборудован штатным GPS навигатором «GARMIN GNC420W» (рис. 3), который во время полёта был выключен.

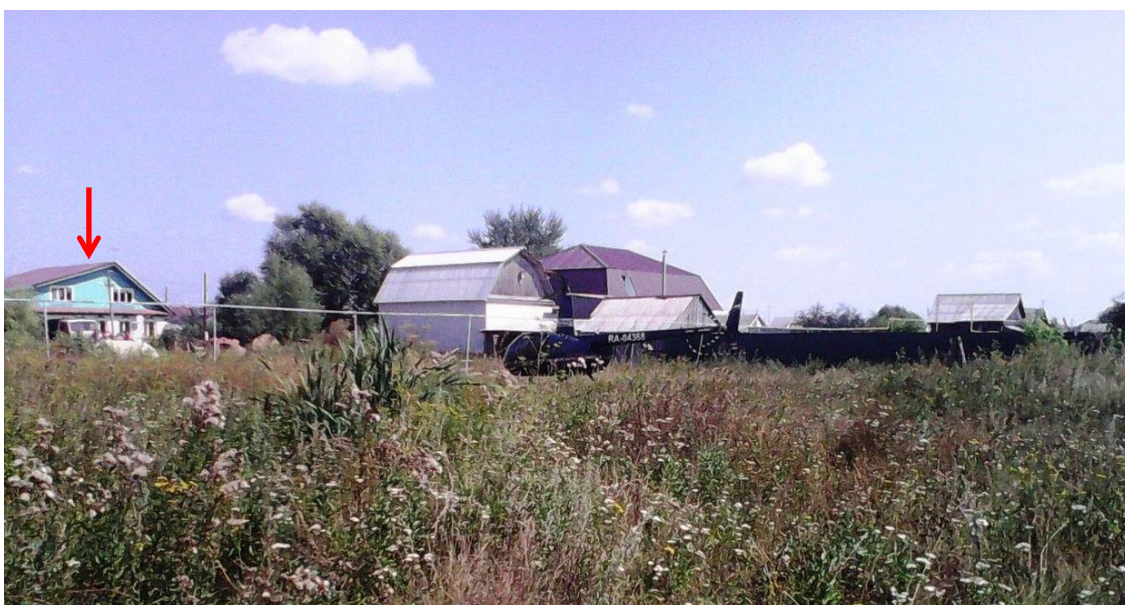
Рис. 15. Фото вертолёт перед взлётом с площадки напротив дома (показан стрелкой) на улице Начальный проезд

Перед взлётом с площадки напротив дома на улице Начальный проезд г. Кузнецка (рис. 15), в кабине вертолёт занимал переднее правое кресло, военный пенсионер располагался на переднем левом кресле, а два жителя г. Кузнецка на задних креслах. Все не были пристегнуты ремнями безопасности.

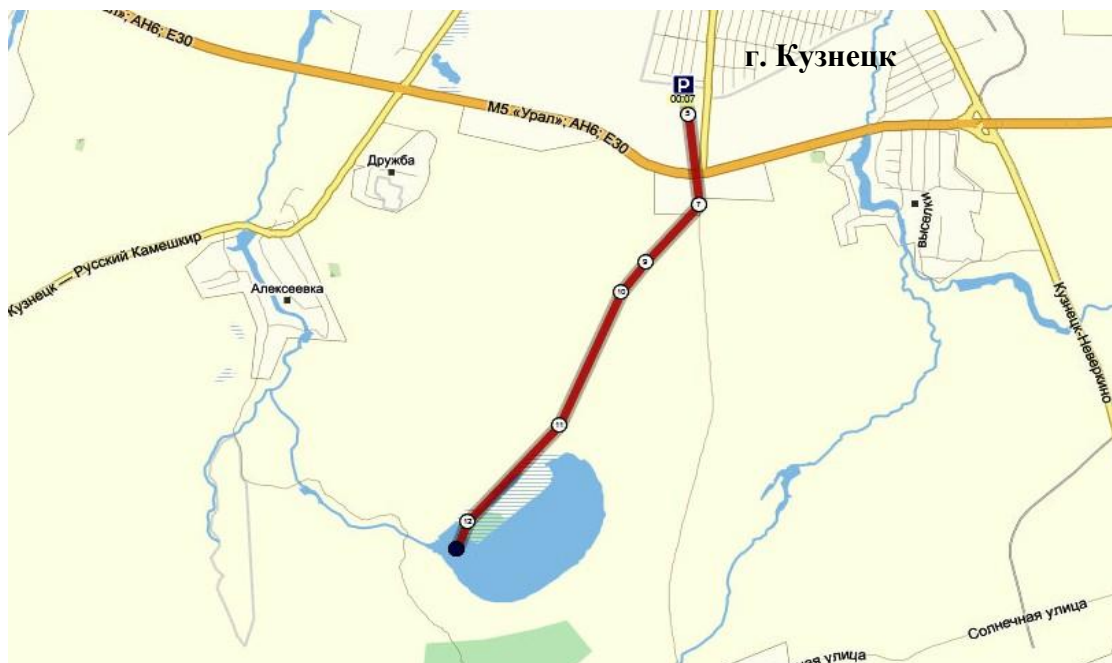
Рис. 16. Схема маршрута аварийного полёта вертолётa Robinson R-44 II RA-04368

В 08:10 КВС выполнил взлёт и полёт по маршруту в район оз. Бобровского (рис. 16).

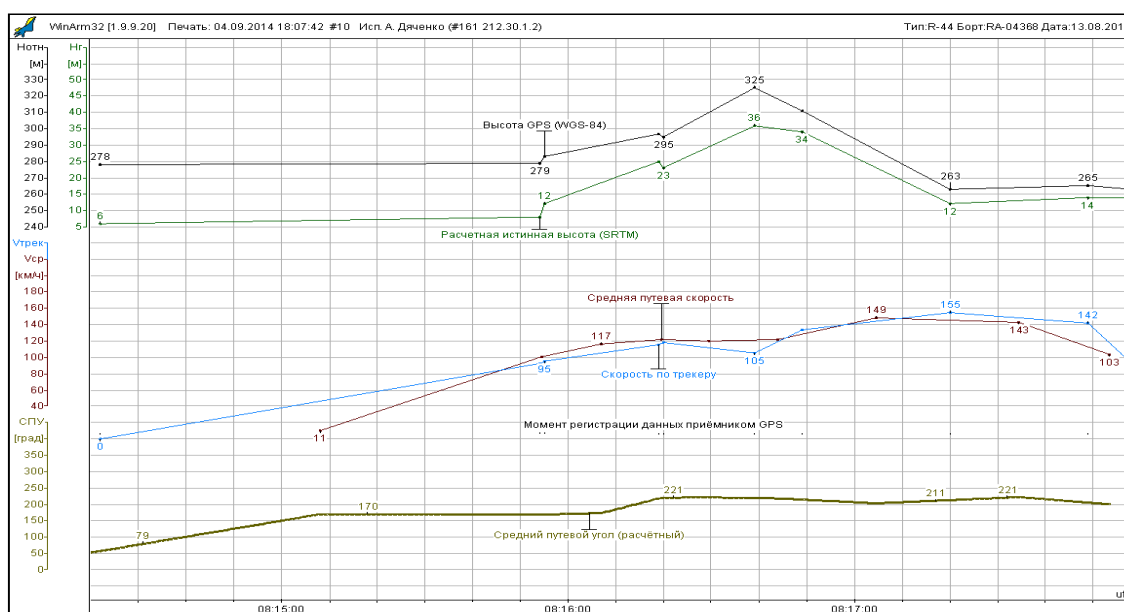
Рис. 17. Данные ЕДНС по аварийному полёту 13.08.2014 г. вертолётa Robinson R-44 II RA-04368

Полёт к оз. Бобровскому КВС выполнял на высоте от 6 до 36 м над рельефом местности с путевой скоростью от 100 до 150 км/ч (рис. 17).

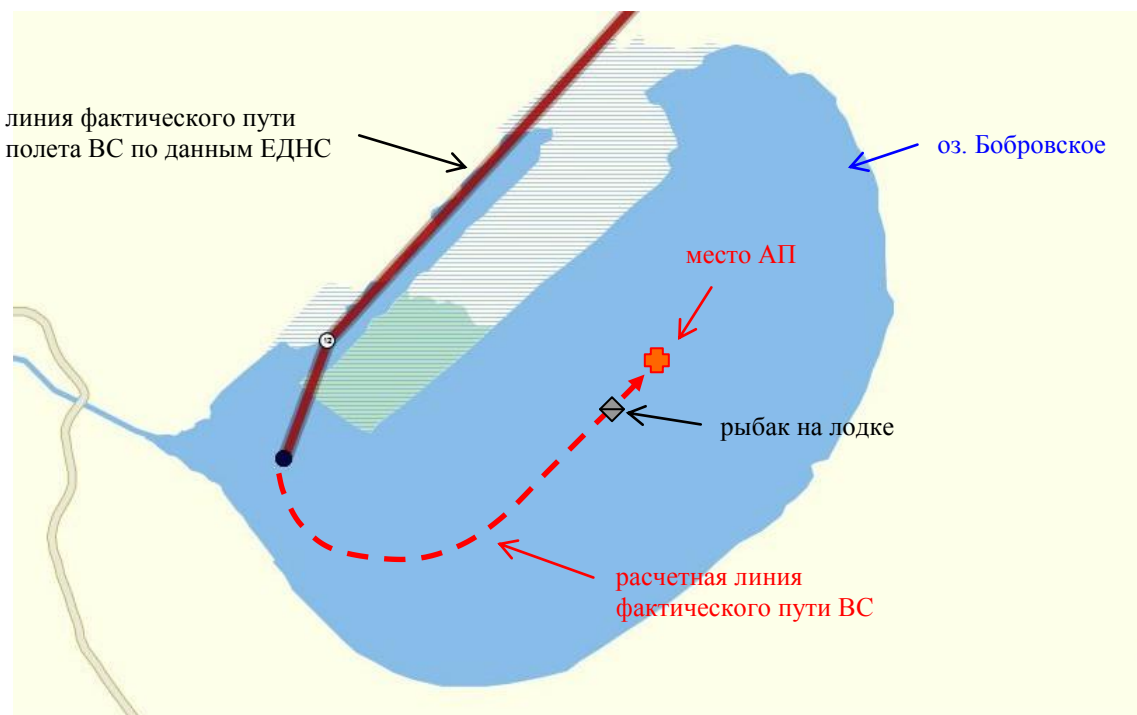
Рис. 18. Схема полета вертолёт Robinson R-44 II RA-04368 после разворота

При выходе на юго-западную окраину озера на высоте ≈ 14 м над водной поверхностью и скорости ≈ 100 км/ч (при выполнении полёта ветер отсутствовал, что позволяет считать путевую и воздушные скорости равными в данных условиях), КВС выполнил левый разворот на центр озера (рис. 18).

После разворота на центр озера, полёт ВС выполнялся, вероятнее всего, со снижением.

По свидетельству рыбака (рис. 18), вертолёт пролетел над ним на высоте 2 ÷ 3 м.
