МЕЖГОСУДАРСТВЕННЫЙ АВИАЦИОННЫЙ КОМИТЕТ
КОМИССИЯ ПО РАССЛЕДОВАНИЮ АВИАЦИОННЫХ ПРОИСШЕСТВИЙ

ОКОНЧАТЕЛЬНЫЙ ОТЧЕТ
ПО РЕЗУЛЬТАТАМ РАССЛЕДОВАНИЯ АВИАЦИОННОГО ПРОИСШЕСТВИЯ

Вид авиационного происшествия	Катастрофа
Тип воздушного судна	ЕЭВС, самолет С-2 «Синтал»
Государственный и регистрационный опознавательные знаки	RA-1224G
Идентификационный номер	ЕЭВС.03.1066
Владелец	ОГУП «АГРОБАЛТСБЫТ»
Авиационная администрация	Северо - Западное МТУ ВТ ФАВТ
Место происшествия	Россия, Калининградская область, Гвардейский район, координаты: 54° 34,806' СШ; 021° 14,955' ВД
Дата и время	26.03.2014, 09:28:44 UTC (12:28:44 местного времени), день

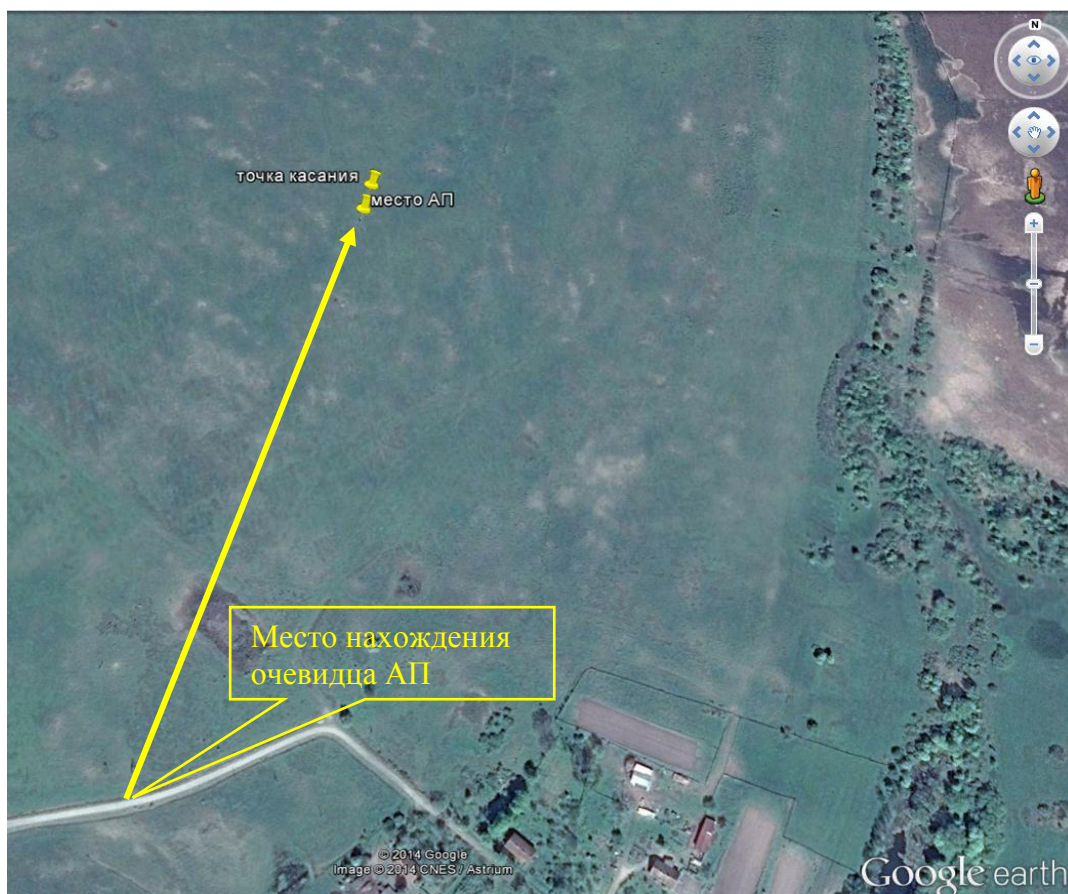
Рис. 4. Расположение места АП относительно очевидца.

Место авиационного происшествия расположено в равнинной местности, на расстоянии 430 метров от н.п. Тельманово (Рис. 4), координаты места АП: 54°34,747' СШ; 021°14,986' ВД. Высота над уровнем моря 12 м. Разброс элементов конструкции самолета незначительный. Кроки места авиационного происшествия приведены на (Рис. 5).

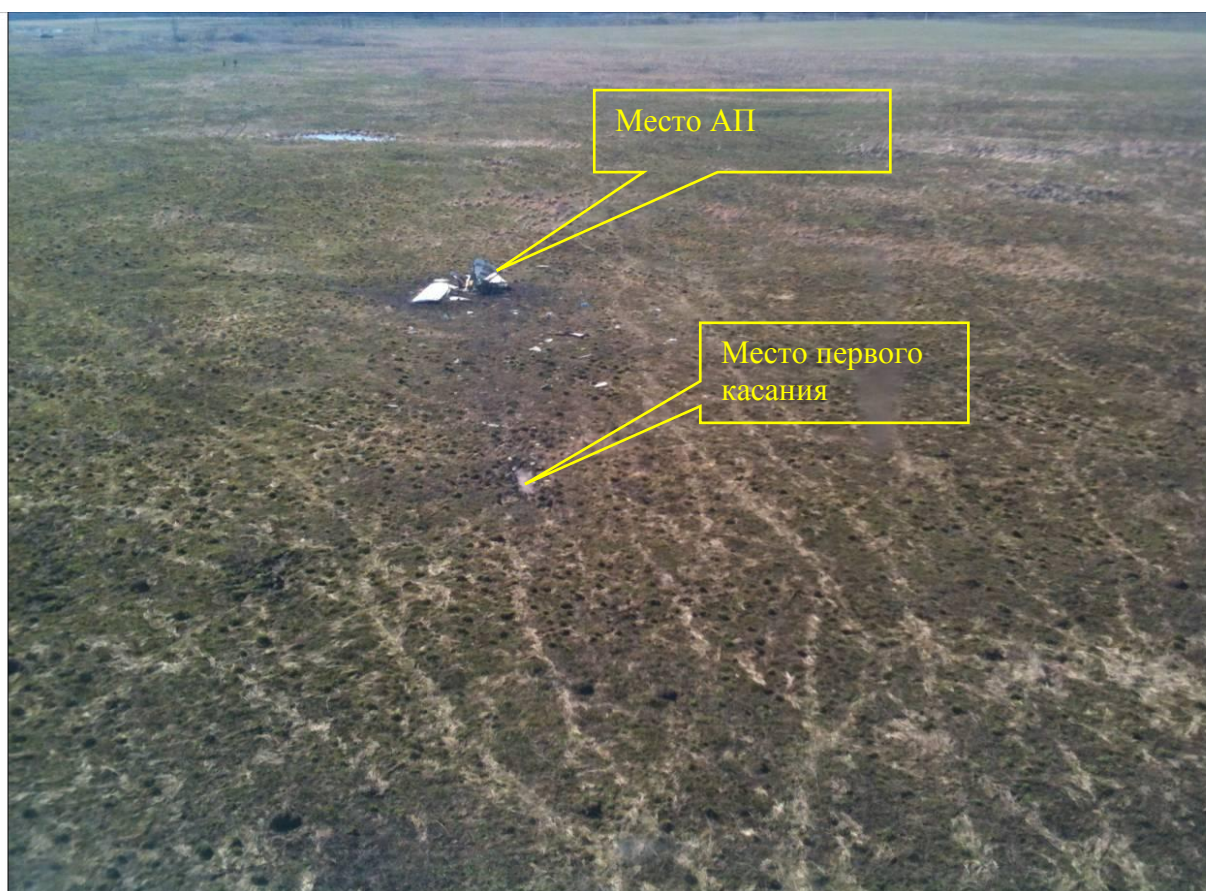
Рис. 5. Вид на место АП сверху.

Зона разброса обломков имеет длину 25 м вдоль направления движения самолета и ширину порядка 15 м. Наибольшее количество обломков и обрывков стеклоткани расположено в непосредственной близости от самолета, на расстоянии 6-7 м вдоль направления движения самолета.

После осмотра самолета на месте АП комиссия пришла к выводу, что все системы самолета и двигателя имеют деформации и разрушения в результате воздействия нерасчетных нагрузок при столкновении с землей. Пожара не было, есть небольшие следы разлива топлива и масла.

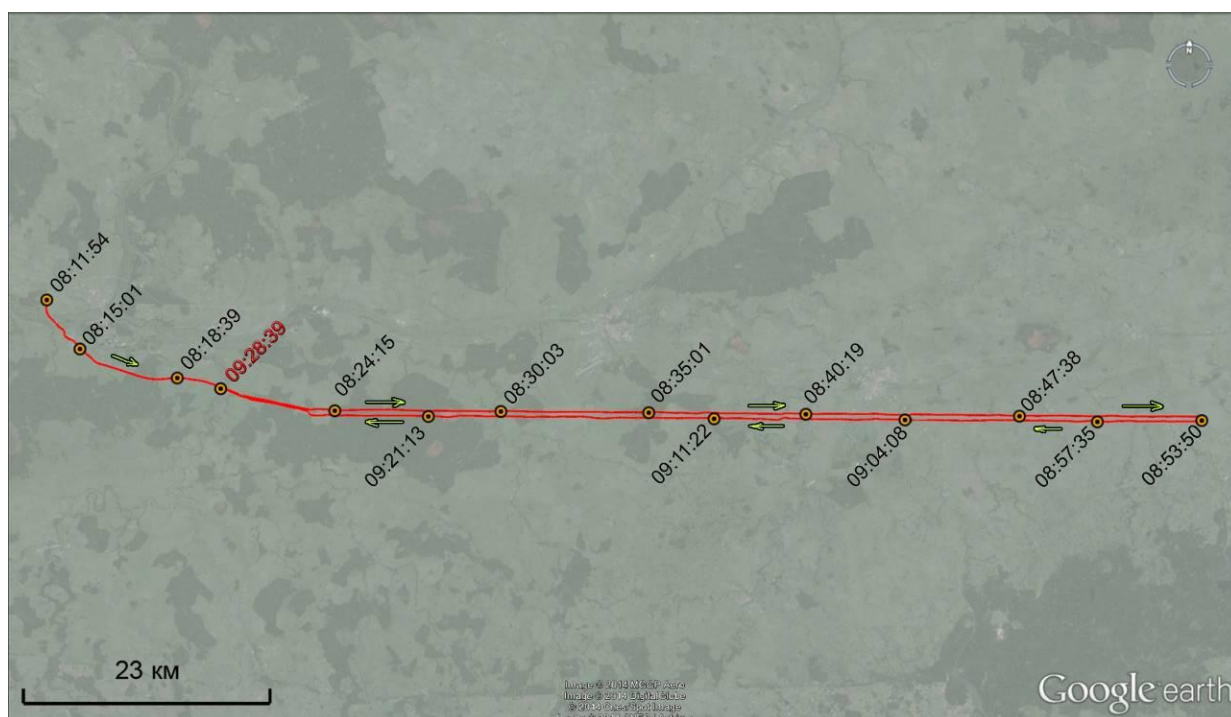
Рис. 7. Траектория полета самолета С-2 «Синтал» RA-1224G в последнем полете.

Примерно в 09:25 самолет С-2 Синтал RA-1224G был замечен очевидцем. Самолет летел на малой высоте в северо-западном направлении в районе н.п. Тельманово.

Осмотр места авиационного происшествия, выполненный комиссией, показал, что наиболее вероятно, самолет, при выходе из фигуры пилотажа «бочка» - снижаясь и продолжая левое вращение, законцовкой правой плоскости и практически одновременно носовым колесом, столкнулся с землей с углом тангажа на пикирование около 10° и скольжением влево. Практически в этой же точке произошел удар о грунт основных стоек шасси с последующим разрушением самолета. Обломки планера самолета и смятая кабина экипажа продвинулись от места столкновения ВС с землей на расстояние 20-25м по траектории его движения. Характер разброса обломков позволяет предполагать, что в момент удара о землю скорость самолета составляла около 100 км/час.
