**МЕЖГОСУДАРСТВЕННЫЙ АВИАЦИОННЫЙ КОМИТЕТ**  
**КОМИССИЯ ПО РАССЛЕДОВАНИЮ АВИАЦИОННЫХ ПРОИСШЕСТВИЙ**

**ОКОНЧАТЕЛЬНЫЙ ОТЧЕТ**  
**ПО РЕЗУЛЬТАТАМ РАССЛЕДОВАНИЯ АВИАЦИОННОГО ПРОИСШЕСТВИЯ**

Вид авиационного происшествия	Авария
Тип воздушного судна	Лёгкий самолет ЕЭВС «Skycruiser»
Государственный и регистрационный опознавательные знаки	RA-1451G
Идентификационный номер	ЕЭВС.14.1009
Владелец воздушного судна	ООО «Тулпар Геликоптерс»
Покупатель воздушного судна	ООО «Авиакомпания «Вертикаль-Т»
Авиационная администрация места авиационного происшествия	МТУ ВТ ЦР ФАВТ
Место происшествия	РФ, посадочная площадка Тверь (Змеёво). Координаты: 56°54'50" СШ, 035°56'06" ВД
Дата и время	06.07.2014, 16:00 (местное время), 12:00 (UTC), день.

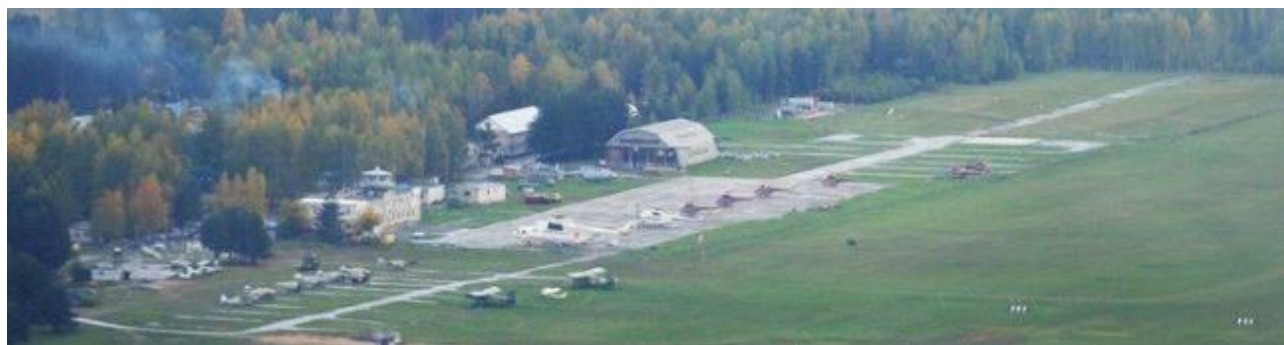
ГВПП длиной 750 метров, шириной 45 метров, имеет травяное покрытие. Контрольный замер плотности грунта, произведённый после авиационного события, показал, что плотность грунта составила 6 кг/см<sup>2</sup>.

Рис. 3 Общий вид посадочной площадки Тверь (Змеёво), справа видны входные щиты ГВПП для взлёта-посадки с МК=30°
