**ОКОНЧАТЕЛЬНЫЙ ОТЧЕТ
ПО РЕЗУЛЬТАТАМ РАССЛЕДОВАНИЯ АВИАЦИОННОГО ПРОИСШЕСТВИЯ**

Вид авиационного происшествия	Катастрофа
Тип воздушного судна	ЕЭВС самолет EV-97 «HARMONY»
Государственный регистрационный опознавательный знак	RA-1725G
Идентификационный номер	ЕЭВС.03.1772
Владелец	ООО «АЭРОТЕХ»
Эксплуатант	АНО ДПО «АУЦ ОФ СЛА»
Авиационная администрация места авиационного происшествия	МТУ ВТ ЦР ФАВТ РФ
Место происшествия	Россия, Владимирская область, Кольчугинский район, населенный пункт Раздольное, координаты 56°16,831' СШ 39°28,502' ВД
Дата и время	03.11.2014, 10 ч 45 мин (местное время), 07 ч 45 мин (UTC), день

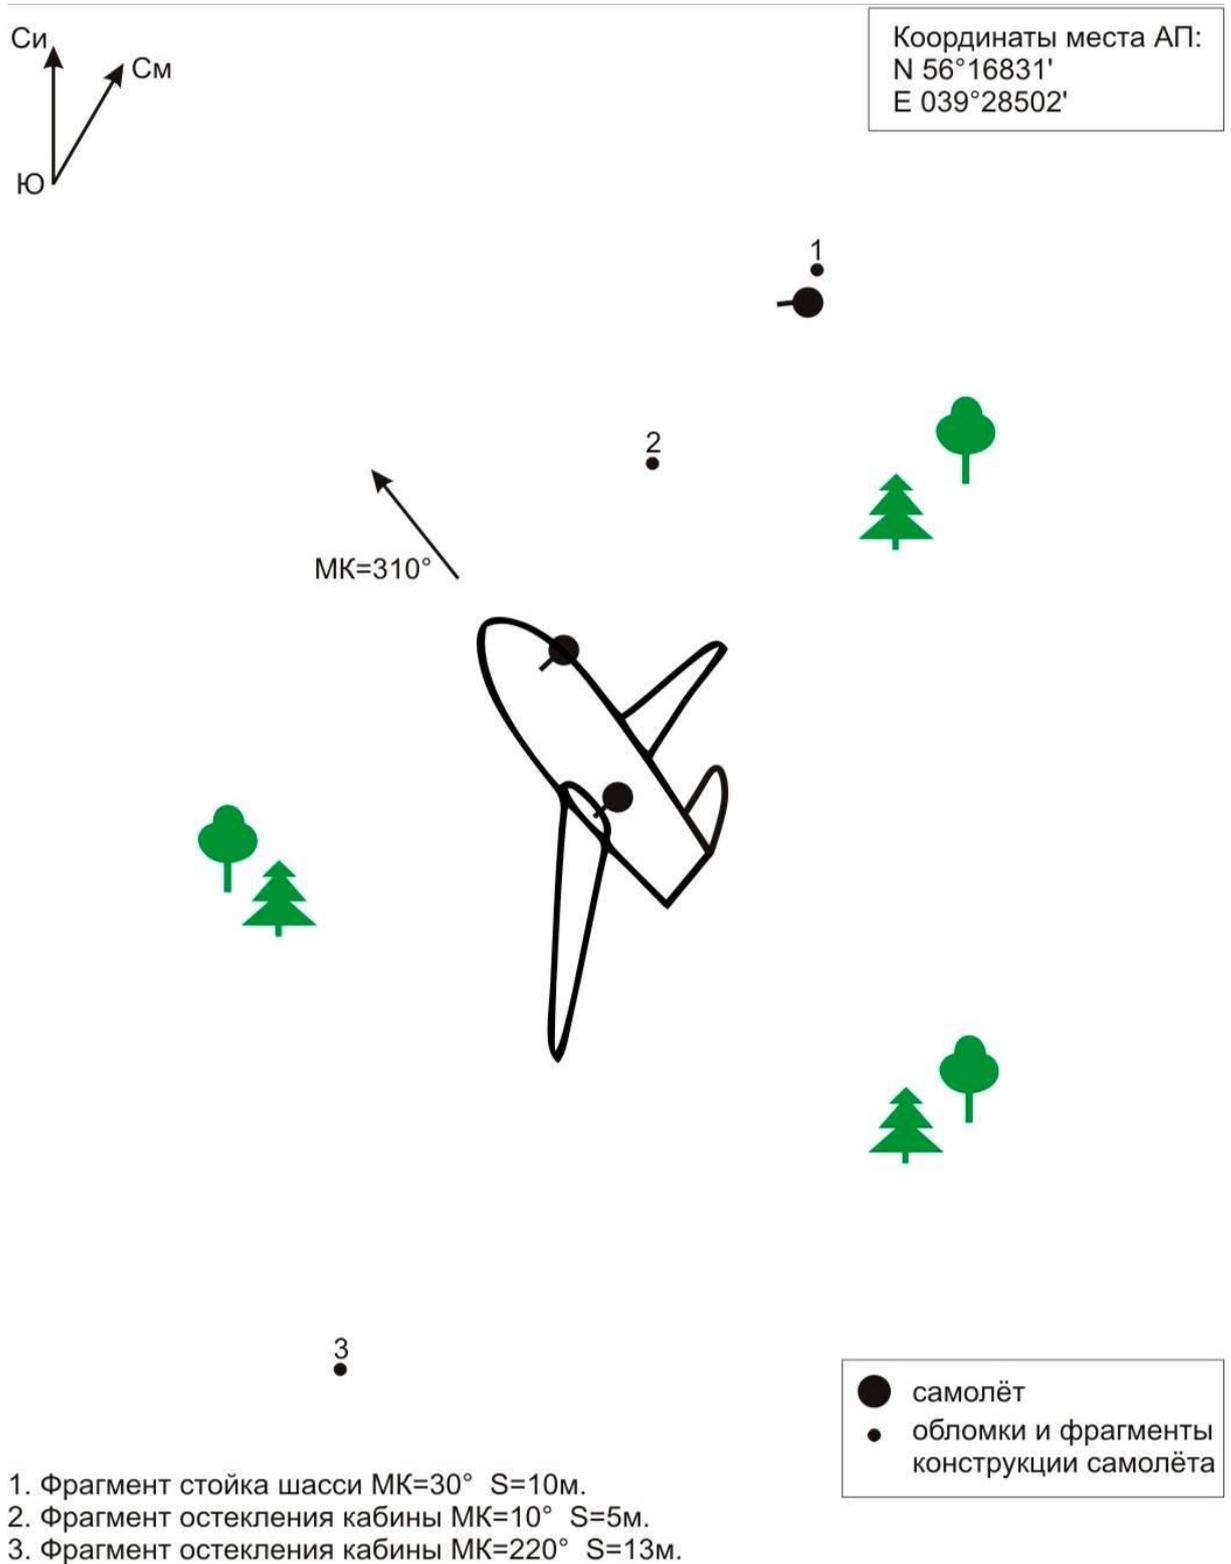
Рис. 20. Кроки места АП.

Место первого касания и место столкновения ВС с земной поверхностью определено по повреждению крон деревьев и нарушенному травяному покрову.

По характеру повреждения крон деревьев (место первого столкновения) было установлено, что самолет падал с углом наклона траектории близким к 80° . Место первого касания – два близко расположенных дерева на расстоянии 17 м от места расположения фюзеляжа самолета после АП.

Остекление кабины разрушено и его фрагменты, в основном, разбросаны сзади от места расположения самолета после АП, на расстоянии до 10 метров от места первого касания земной поверхности.

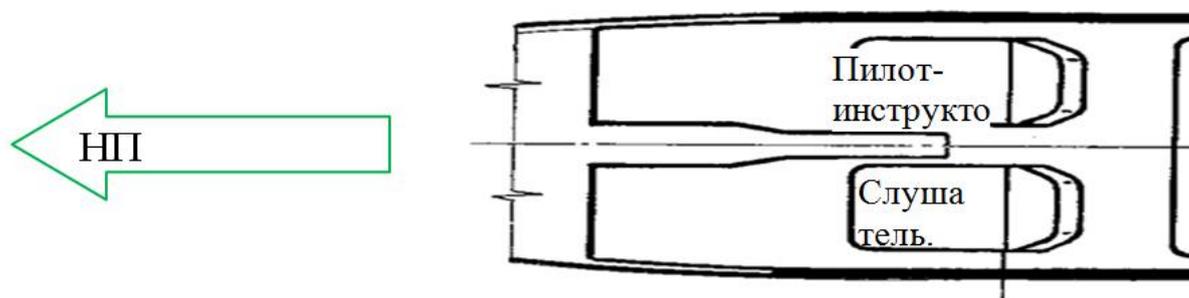
Рис. 24 Схема размещения членов экипажа.

Во время авиационного происшествия пилот-инструктор занимал правое рабочее место, а слушатель – левое. Оба были пристегнуты привязными ремнями.

В момент удара на членов экипажа действовали знакопеременные нагрузки ударного характера.

После столкновения самолета с земной поверхностью члены экипажа получили телесные повреждения об элементы конструкции самолета.

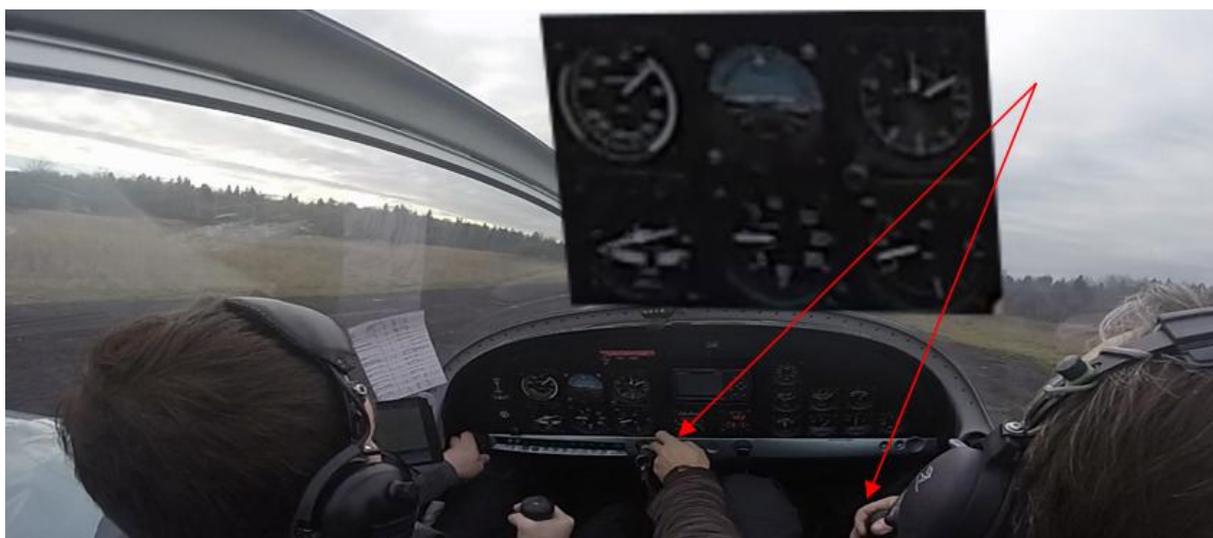
Рис. 31 Пилот-инструктор взял управление на себя (красной стрелкой указано положение рук пилота, находящихся на РУДе и РУСе).

В момент касания пилот-инструктор перевел РУД в положение «Максимальное», а ручку управления самолетом взял на себя, тем самым прекратив выполнение посадки.

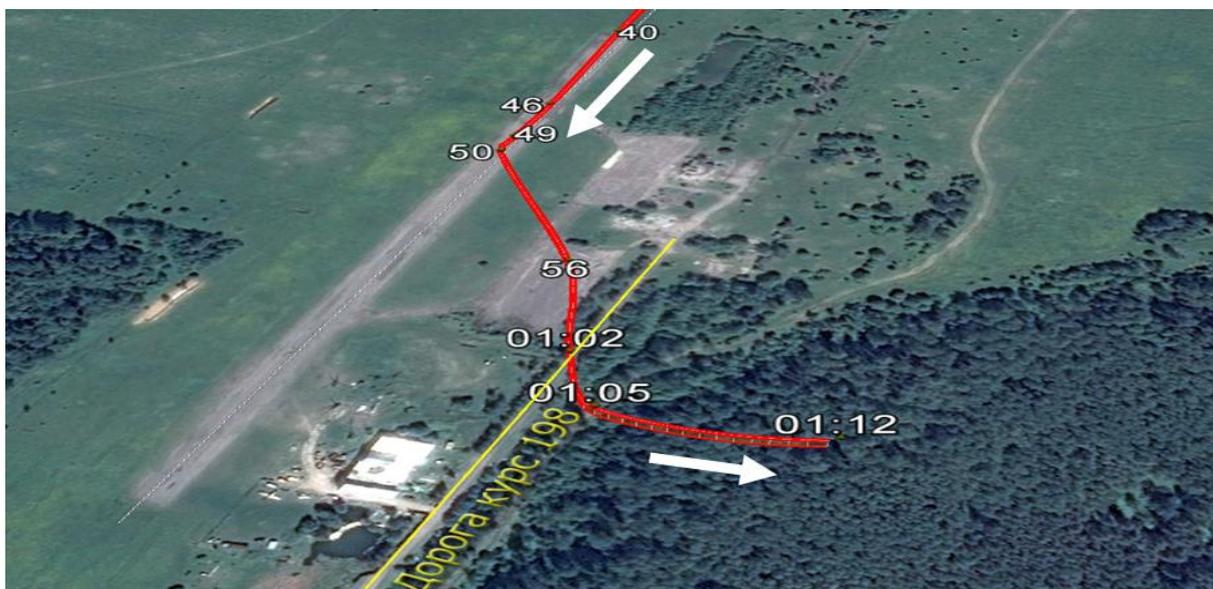
Рис. 34 Заключительный этап полета самолета. (Стрелкой показано направление движения).

Через ~5 секунд после взлета, за счет увеличенного режима работы двигателей и отсутствия существенного набора высоты, экипажу удалось стабилизировать приборную скорость полета на значении ~90 км/ч и убрать левый крен. Далее, ввиду того, что самолет производил полет на малых высотах (ниже вершук деревьев лесного массива, расположенного по линии пути ВС), двигаясь в сторону лесного массива, экипаж начал создавать правый крен, наиболее вероятно, с целью правого доворота на курс 198° для пролета над автомобильной дорогой, расположенной параллельно кромке леса. (см. Рис. 34).

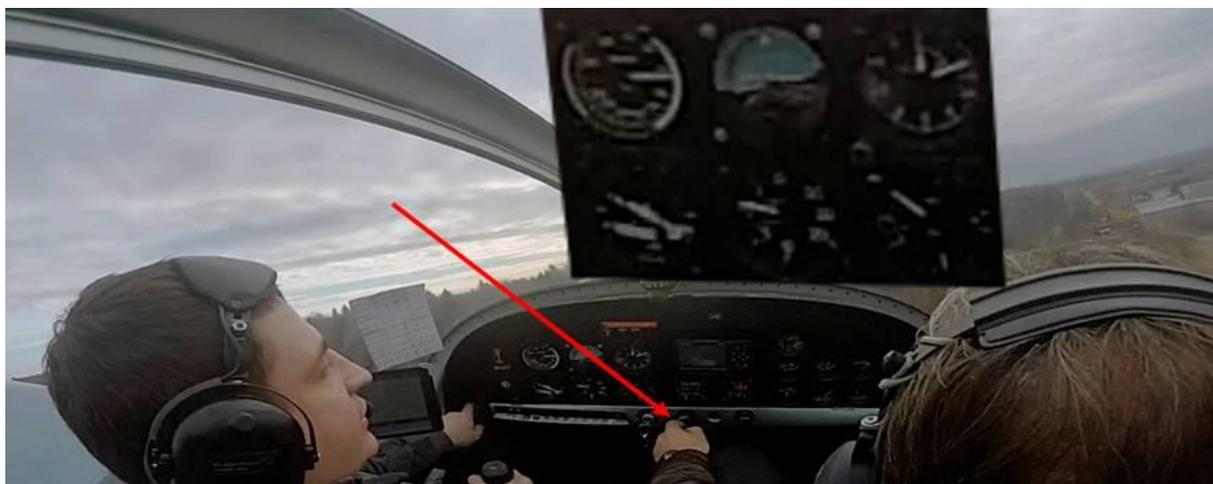
Рис. 35 Начало уборки РУД КВС (указано красной стрелкой).

В процессе доворота вправо КВС уменьшил режим работы двигателей, что привело к возникновению тенденции к уменьшению приборной скорости полета.

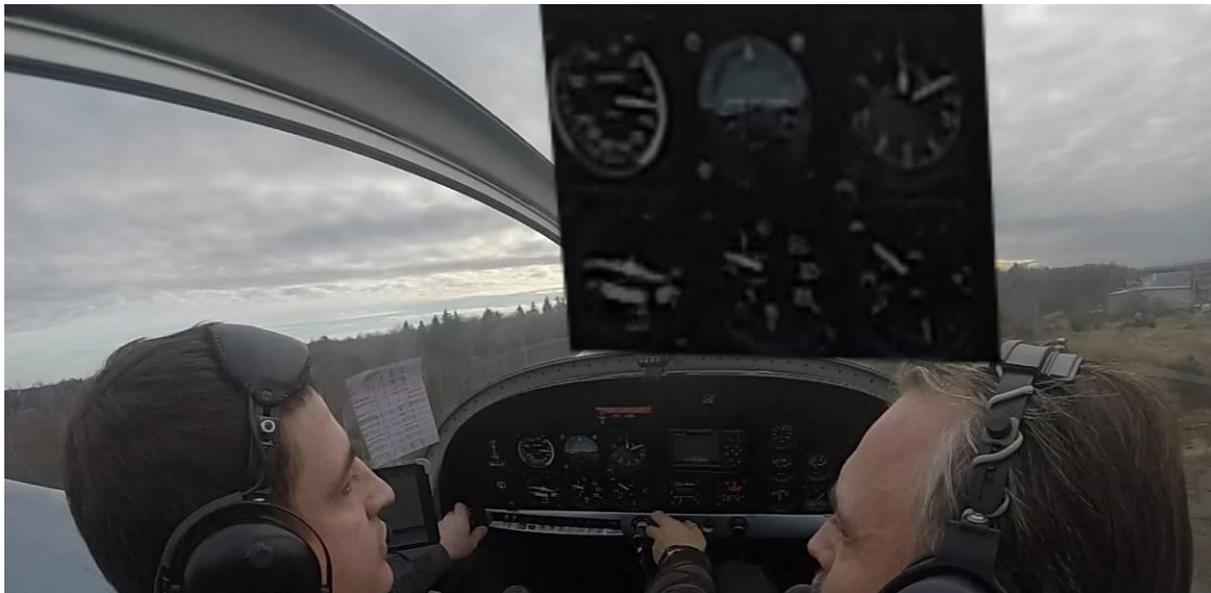
Рис. 36 Момент переговоров КВС со слушателем.

Спустя ~4 секунды после уменьшения режима работы двигателя, самолет прекратил отворачивать вправо от кромки леса и стал двигаться в сторону деревьев (в это время КВС разговаривал с другим членом экипажа).
