МЕЖГОСУДАРСТВЕННЫЙ АВИАЦИОННЫЙ КОМИТЕТ
КОМИССИЯ ПО РАССЛЕДОВАНИЮ АВИАЦИОННЫХ ПРОИСШЕСТВИЙ

ОКОНЧАТЕЛЬНЫЙ ОТЧЁТ
ПО РЕЗУЛЬТАТАМ РАССЛЕДОВАНИЯ АВИАЦИОННОГО ПРОИСШЕСТВИЯ

Вид авиационного происшествия	катастрофа
Тип воздушного судна	ЕЭВС самолёт СП-30М
Государственный и регистрационный опознавательные знаки	RA-1442G
Идентификационный номер	ЕЭВС.03.1431
Владелец	частное лицо
Эксплуатант	ООО «АК «Агролёт»
Авиационная администрация	Южное МТУ ВТ ФАВТ (Росавиации)
Место происшествия	РФ, Ровенский район Саратовской области, координаты: 50° 57' 31" СШ; 046° 30' 57" ВД
Дата и время	20.06.2014, 04 час 34 мин (местное время), 00 час 34 мин (UTC), день.

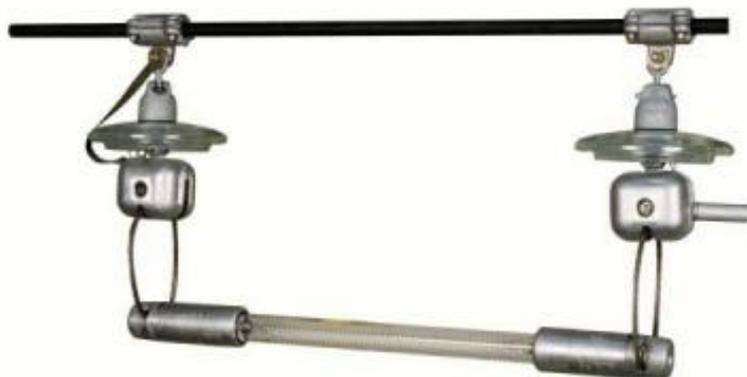
Рис. 12. Обозначение высоковольтных проводов в ночное время с помощью огней.

Для маркировки и светового ограждения высоковольтных проводов ЛЭП в ночное время применяется система заградительных огней рис. 12.
