**МЕЖГОСУДАРСТВЕННЫЙ АВИАЦИОННЫЙ КОМИТЕТ**  
**КОМИССИЯ ПО РАССЛЕДОВАНИЮ АВИАЦИОННЫХ ПРОИСШЕСТВИЙ**

**ОКОНЧАТЕЛЬНЫЙ ОТЧЕТ**  
**ПО РЕЗУЛЬТАТАМ РАССЛЕДОВАНИЯ АВИАЦИОННОГО ПРОИСШЕСТВИЯ**

Вид авиационного происшествия	катастрофа
Тип воздушного судна	вертолет Ми-2
Государственный и регистрационный опознавательные знаки	RA-23721
Владелец	ООО «Взлет»
Эксплуатант	ЗАО «Авиакомпания Конверс Авиа»
Авиационная администрация по принадлежности ВС	МТУ ВТ ЦР ФАВТ
Авиационная администрация места АП	Тюменское МТУ ВТ ФАВТ
Место происшествия	РФ, А=94° Д=40,7 км от КТА аэропорта Когалым, ХМАО, координаты: 62°09'51'' СШ, 75°18'58'' ВД
Дата и время	10.07.2014, 11 ч 33 мин (местное время), 05 ч 33 мин (UTC), день.

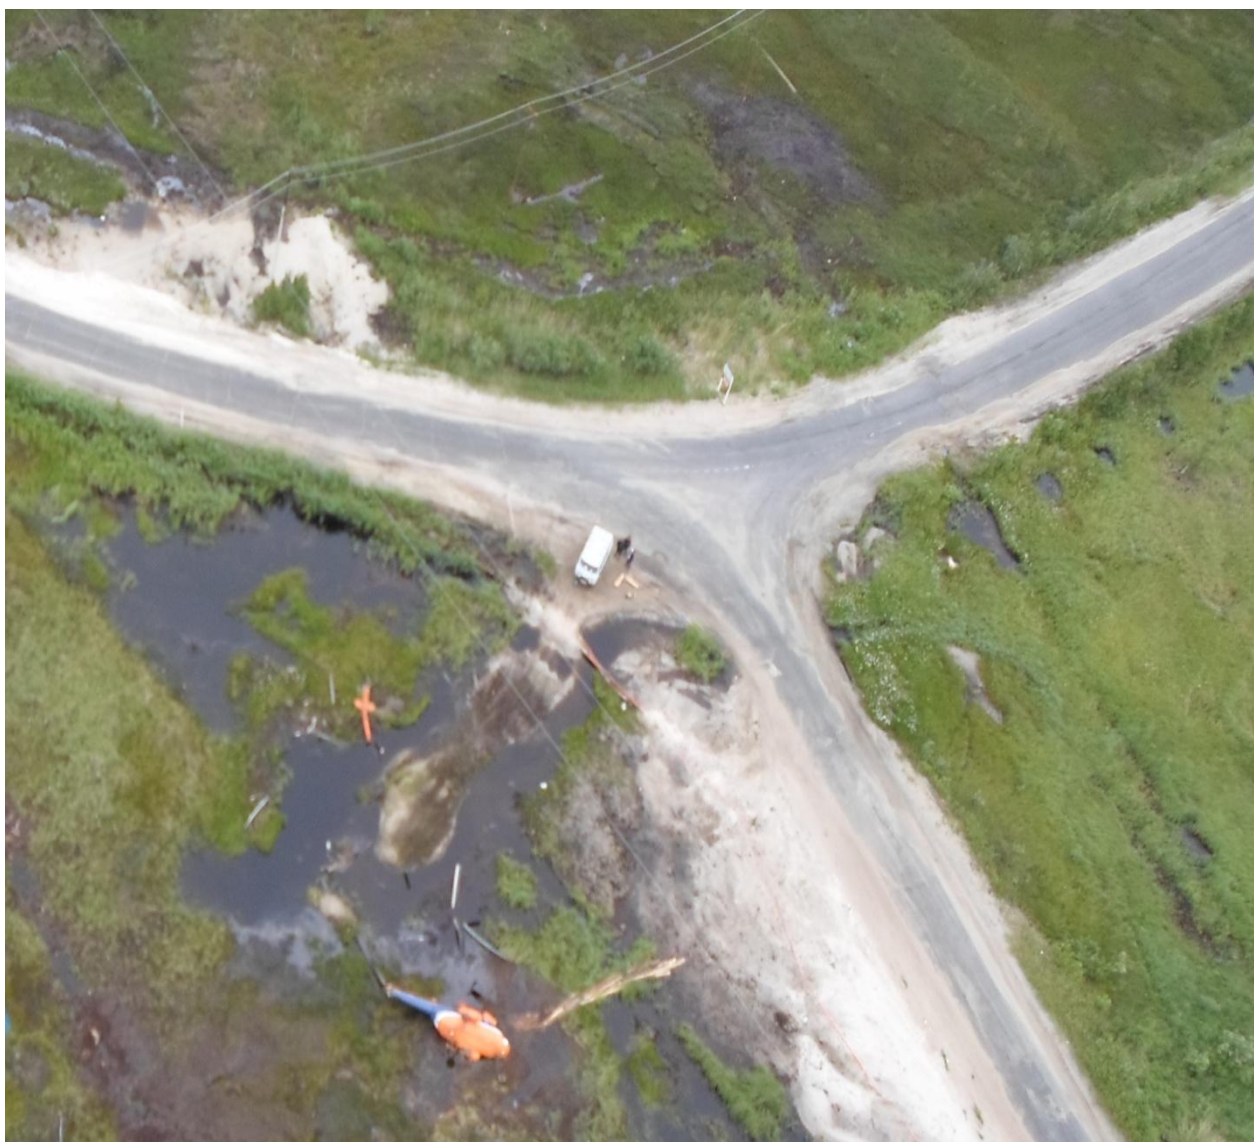
Рис.3. Общий вид места АП

Авиационное происшествие произошло на  $A=94^{\circ}$   $D=40,7$  км от КТА аэропорта Когалым, в районе реки Айкаёган, расположенной в равнинной заболоченной местности, превышение места АП над уровнем моря 54 м. Место падения вертолета находится на расстоянии 430 метров от площадки взлета и 38 м от дороги, проходящей с севера на юг по объектам НГДУ Ватъеганского нефтяного месторождения. Общий вид места АП показан на Рис. 3.

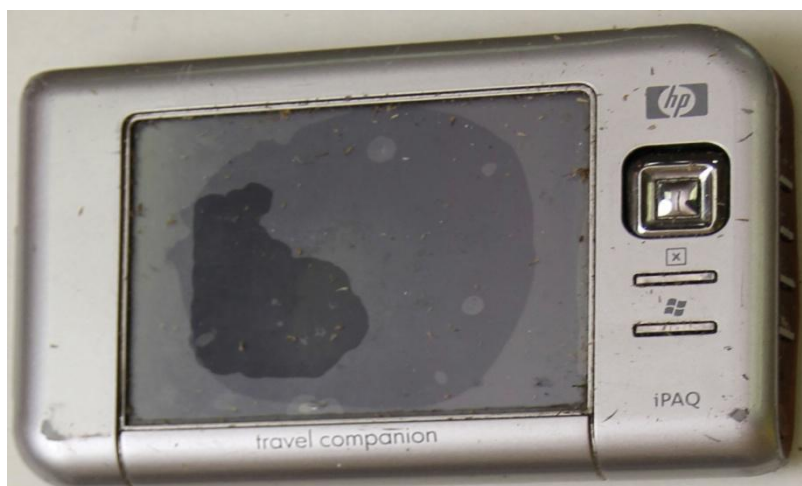
Рис. 12. Внешний вид карманного компьютера HP iPAQ Travel Companion

В ходе анализа содержимого восстановленного файла карманного компьютера HP iPAQ Travel Companion установлено, что он содержит 2637 точек траектории полета вертолета в диапазоне времени 04:47:51...05:32:24. Окончание файла соответствует полету вертолета Ми-2 RA-23721 10 июля 2014 года, закончившемуся авиационным происшествием. Внешний вид карманного компьютера HP iPAQ Travel Companion показан на рис. 12.

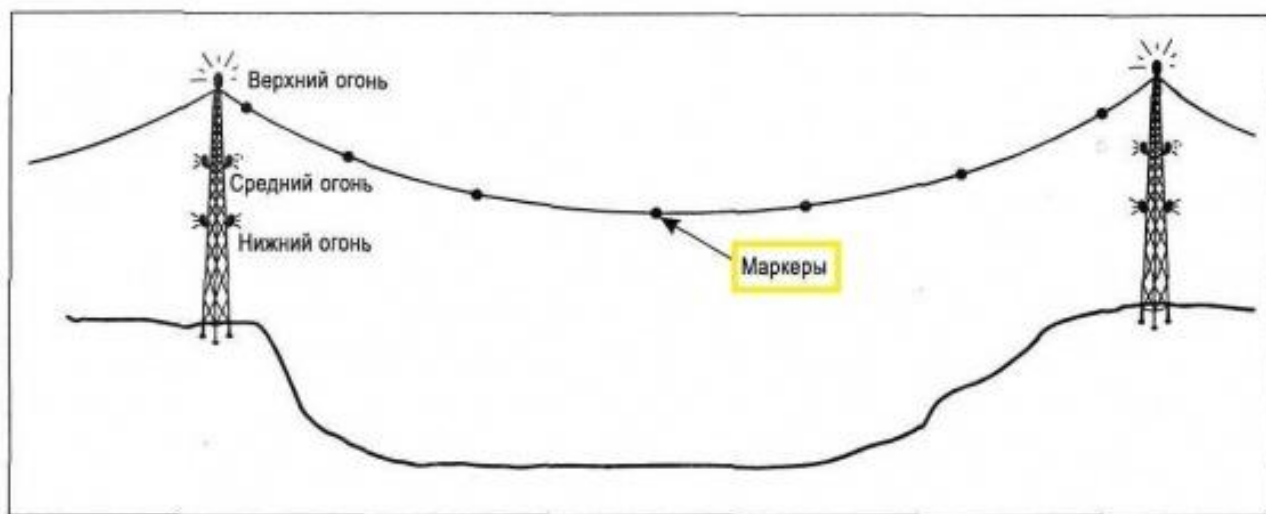
Рис. 13. Обозначение высоковольтных проводов в дневное время с помощью шаров-маркеров

Стандарты и Рекомендуемая практика Международной организации гражданской авиации в главе 6 тома 1 Приложения 14, а также «Руководство по проектированию аэродромов» (Дос 9157) часть 4 «Визуальные средства», дают способы улучшения заметности препятствий. Кроме названных выше способов улучшения заметности препятствий (маркировка и подсветка), применяется третий способ, заключающийся в увеличении габаритов препятствия путем наращивания конструктивного материала. Примером использования данного способа является размещение шаров с определенными интервалами вдоль линии электропередачи. Данный способ применяется для обозначения высоковольтных проводов в дневное время (рис. 13).

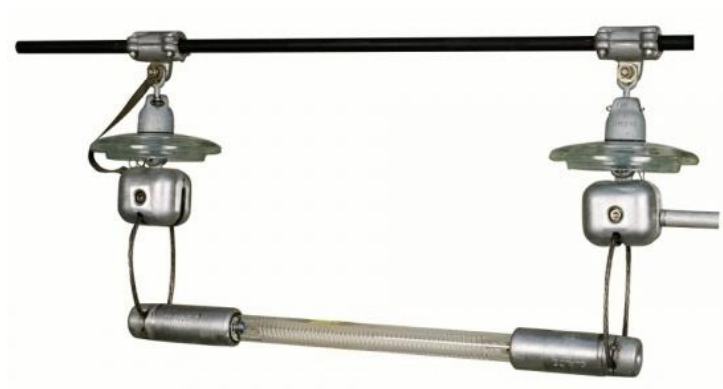
Рис. 14. Обозначение высоковольтных проводов в ночное время с помощью огней

Для маркировки и светового ограждения высоковольтных проводов и опор ЛЭП в ночное время применяется система заградительных огней (Рис.14).

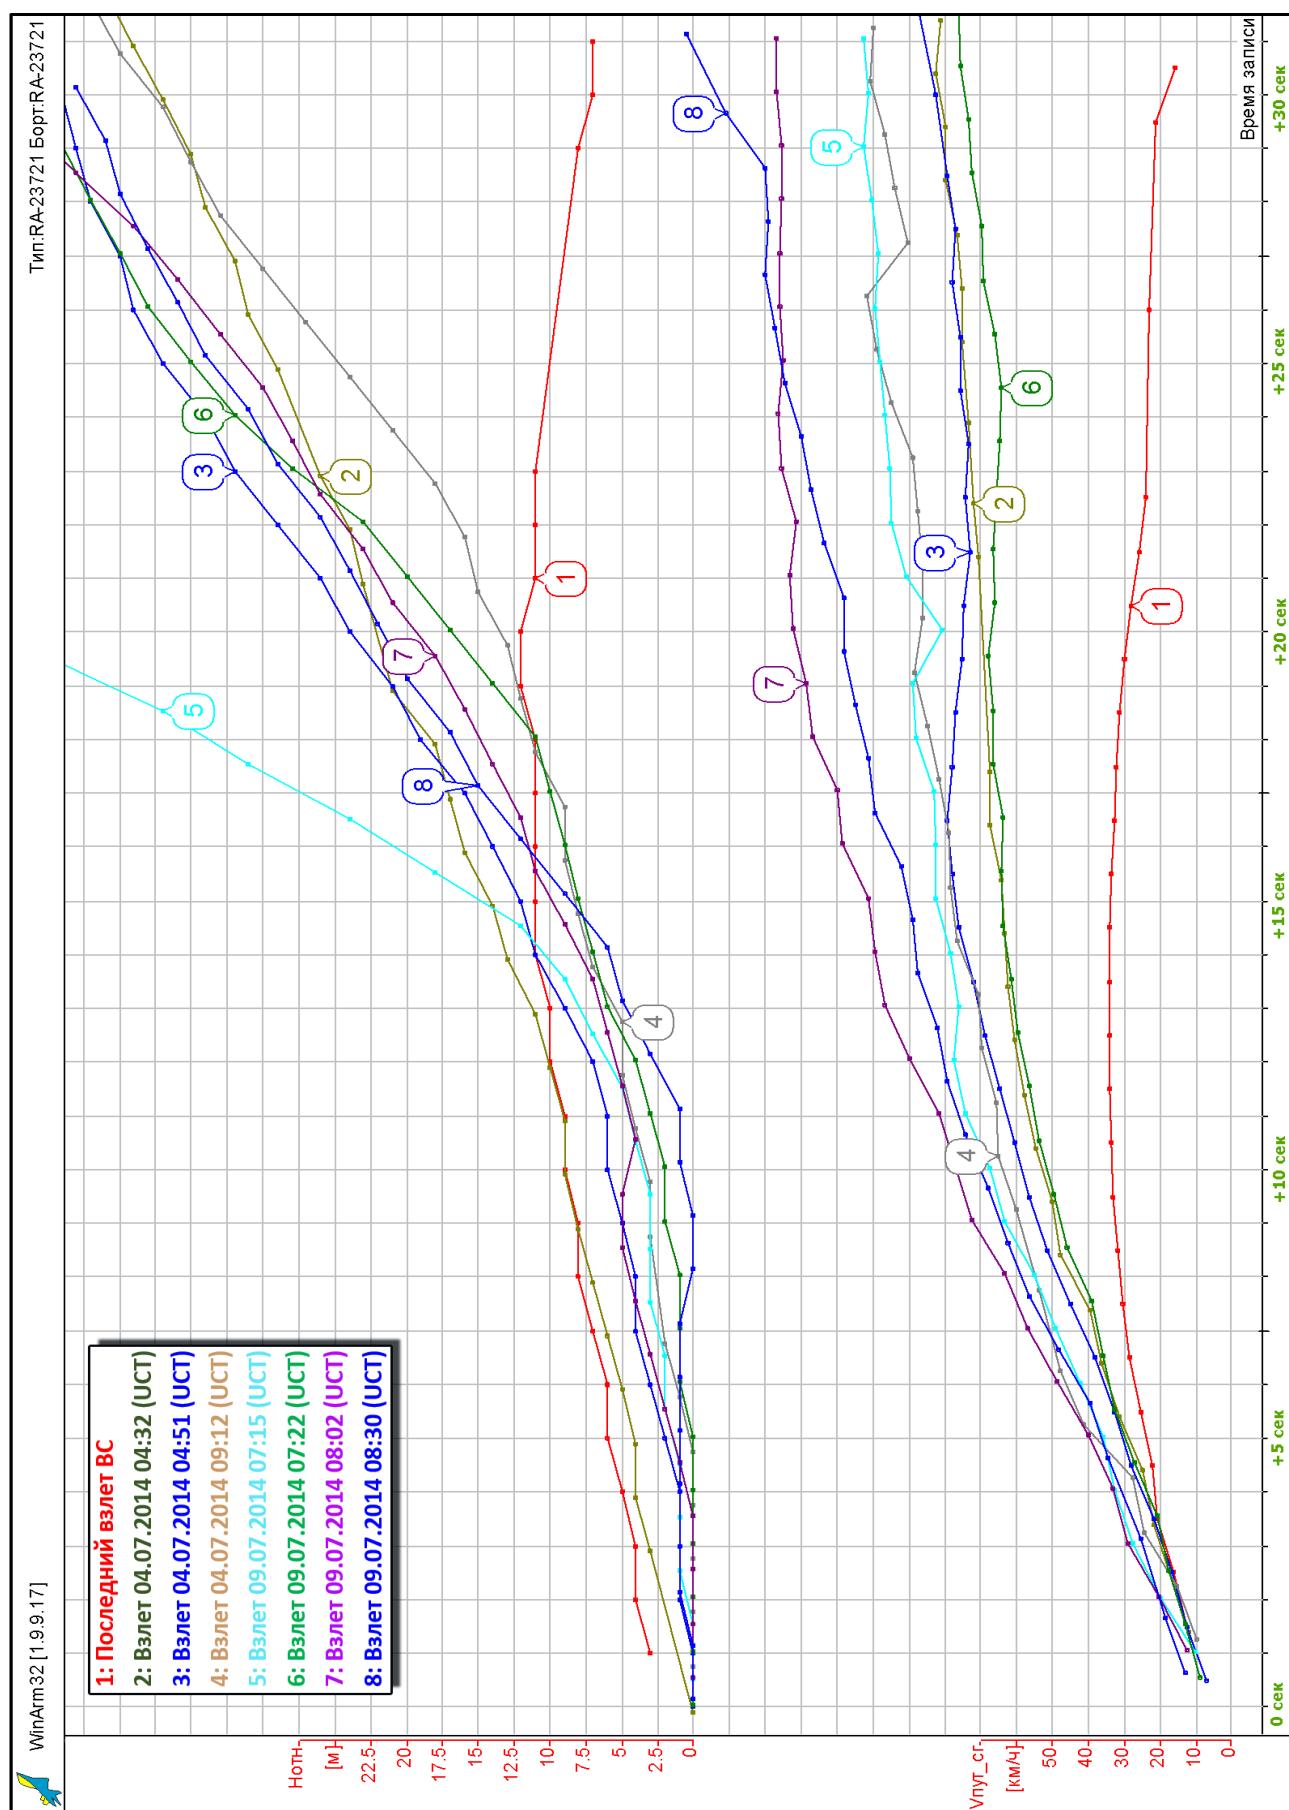
Рис.18. График параметров взлета при выполнении полетов вертолета Ми-2 RA-23721

Анализ параметров взлета в 7 полетах вертолета Ми-2 RA-23721 (4, 9 и 10 июля 2014 г.) показывает, что рекомендованные РЛЭ Ми-2 параметра взлета КВС ранее выдерживались, исключение составляет последний взлет вертолета 10.07.2014 г. Графики параметров взлета за указанные даты показаны на рис. 18.

Наиболее вероятно, опоры ЛЭП находились вне зоны внимания пилота или его внимание было отвлечено.
