МЕЖГОСУДАРСТВЕННЫЙ АВИАЦИОННЫЙ КОМИТЕТ
КОМИССИЯ ПО РАССЛЕДОВАНИЮ АВИАЦИОННЫХ ПРОИСШЕСТВИЙ

ОКОНЧАТЕЛЬНЫЙ ОТЧЕТ
ПО РЕЗУЛЬТАТАМ РАССЛЕДОВАНИЯ АВИАЦИОННОГО ПРОИСШЕСТВИЯ

Вид авиационного происшествия	Катастрофа
Тип воздушного судна	вертолет R-66
Государственный и регистрационный опознавательные знаки	RA-1588G
Владелец	ООО «Технодром»
Авиационная администрация	Южное МТУ ВТ ФАВТ
Место происшествия	В районе станицы Темнолесская, Апшеронский район, Краснодарский край, координаты: 44°12'52,1''СШ, 040°01'21,8''ВД
Дата и время	28.06.14, 19ч 16мин (15ч 16мин UTC), день

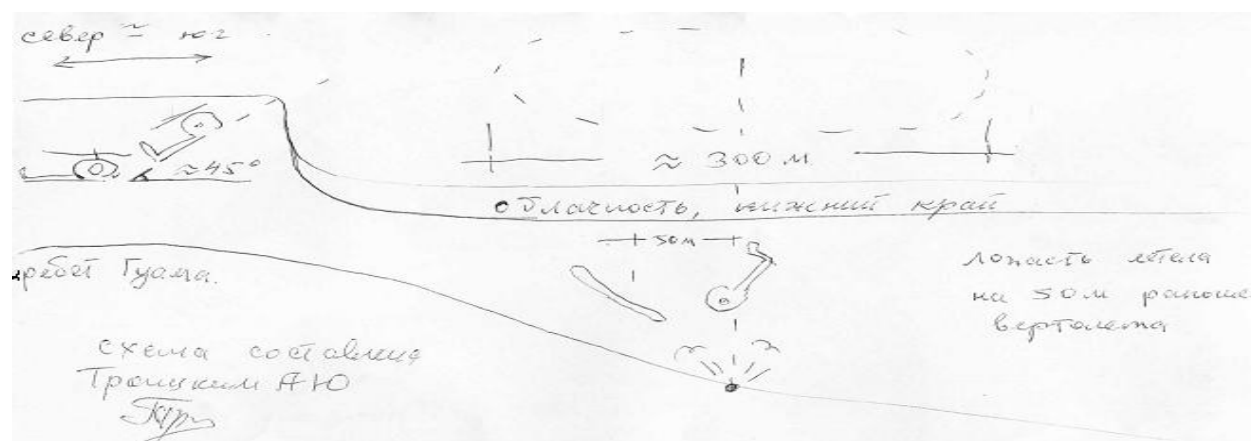
Рис.1.

Очевидец, находившийся в ст. Темнолесская, составил схему заключительного этапа полета, которая приведена на рисунке 1.

Из его показаний следует, что вертолёт пролетел над хребтом Гуама (высота над уровнем моря - 1210м), не входя в облачность. За хребтом рельеф сначала понижается, а потом повышается до 1600 - 2000м. Над понижением местности нижний край облачности находился ниже высоты полёта вертолёта. Примерно за 50 – 100м до облака вертолёт резко перешёл в набор высоты под углом примерно в 45° и вошел в облачность. Далее, судя по звукам, вертолет в течение 1-2мин совершал перемещения внутри облачности. Характер звука вертолета был различным, типичный звук сменялся хлопками с периодичностью 6-8 раз в секунду.

Потом из облака вывалилась лопасть и через секунду, хаотично вращаясь, вертолет. Очевидец наблюдал падение вертолета с удаления примерно 1км, в связи с чем он мог принять несущую систему в сборе с главным редуктором за лопасть.

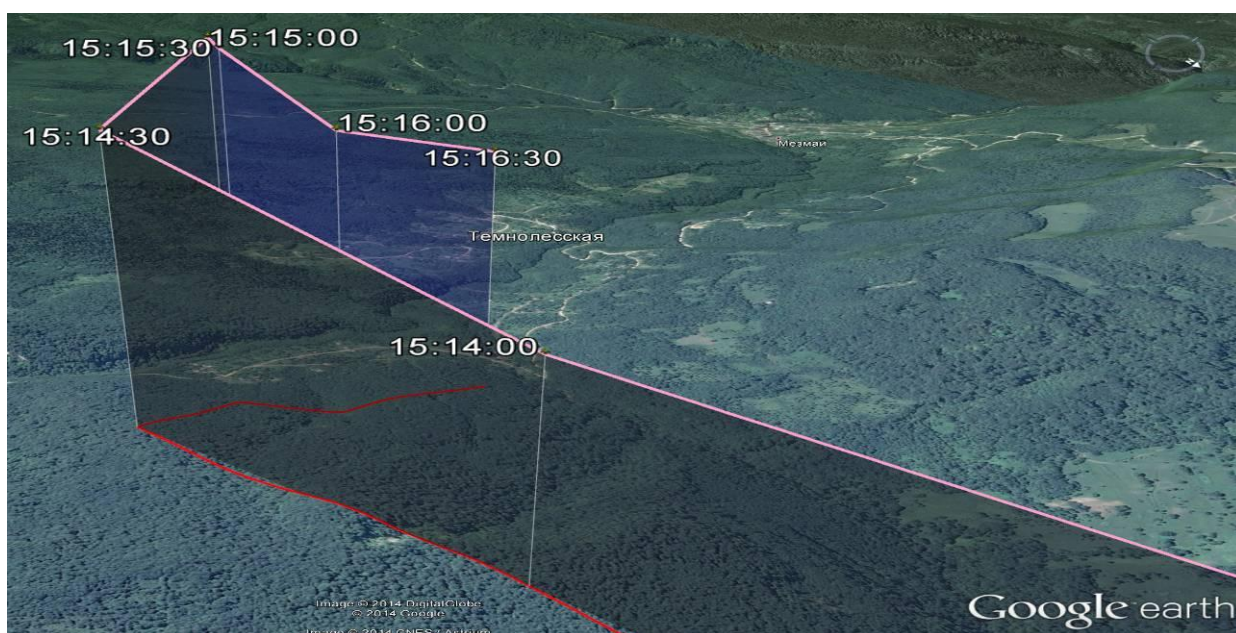
Рис.2.

Показания очевидца в части траектории полета подтверждаются расшифровкой GPS навигатора (рис. 2).

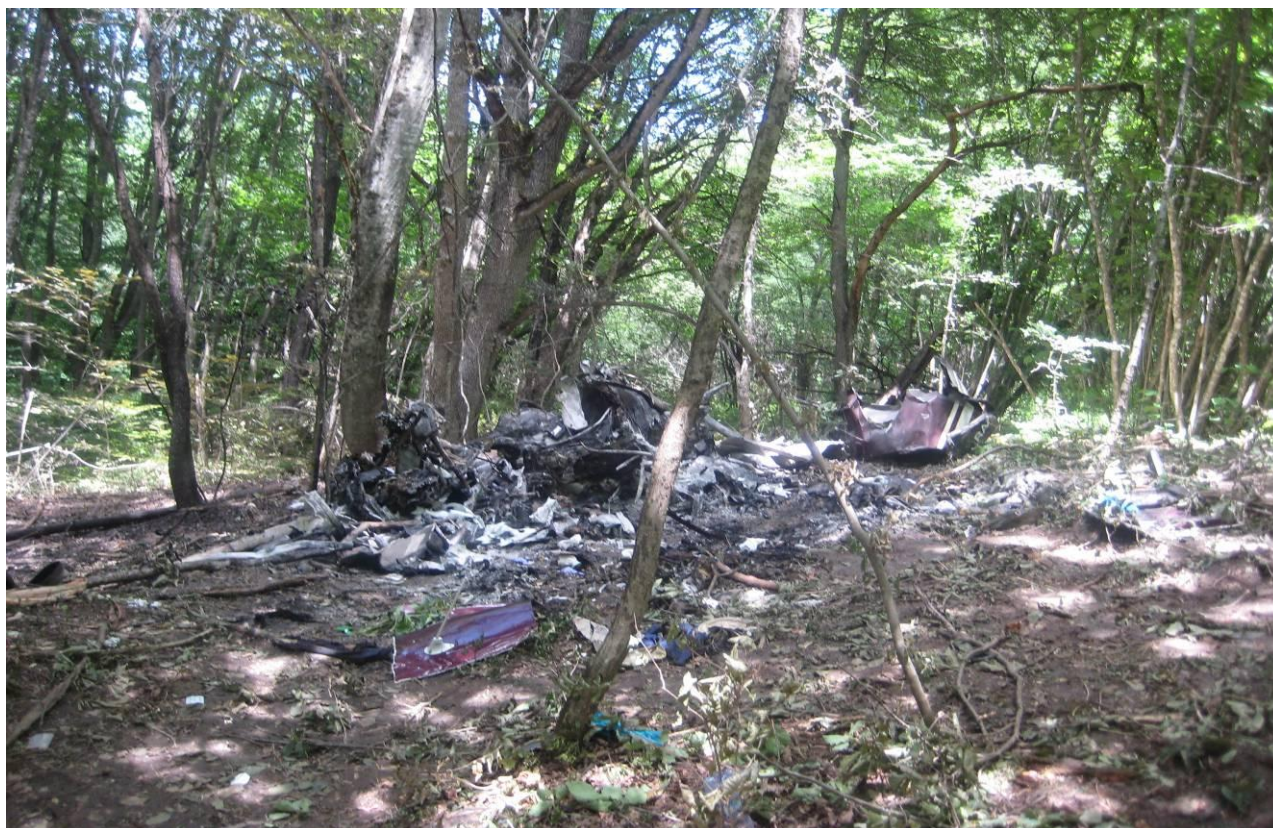
Рис.5.

Место АП представляет собой горно – лесистую местность с высотой деревьев 8-15м.

Общий вид места АП приведен на рис.5.

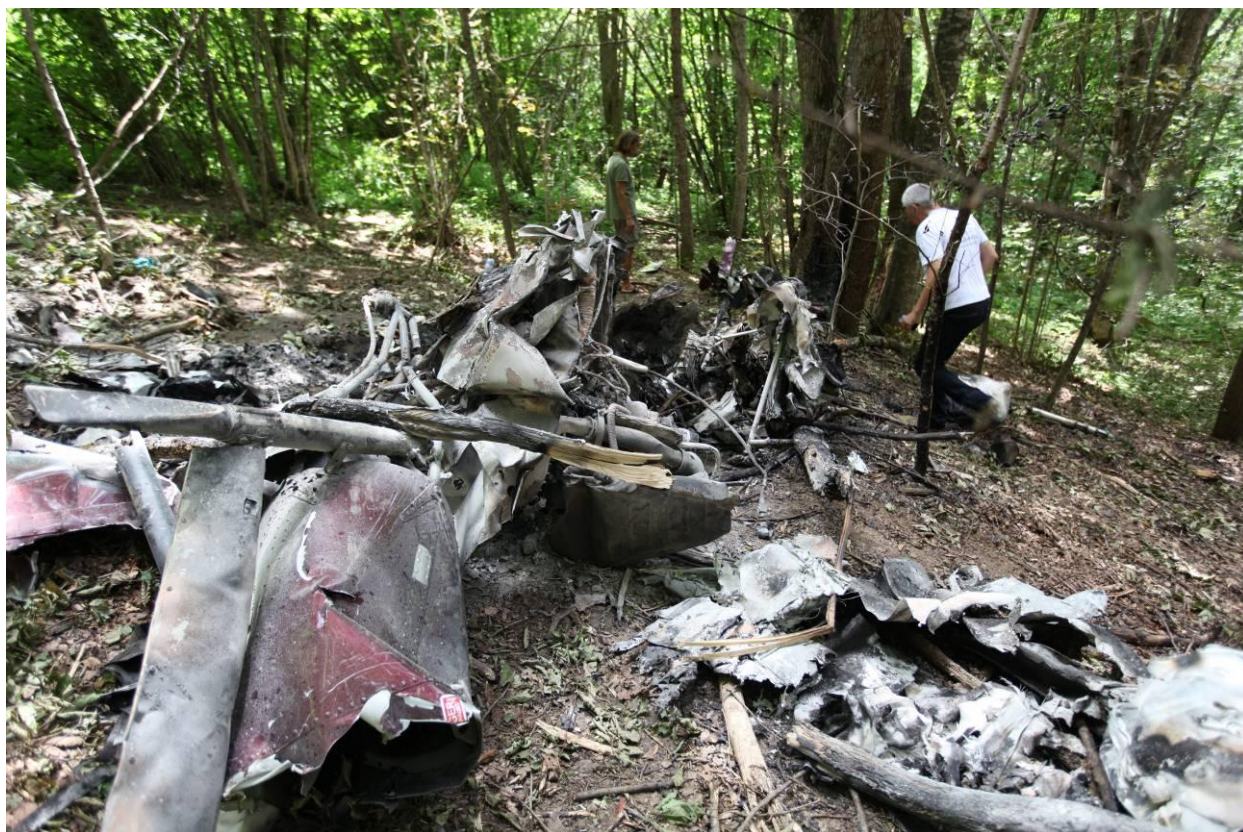
Рис.6.

Положение воздушного судна на месте АП приведено на рис.6.

При осмотре места АП по расположению агрегатов установлено, что разрушение вертолета произошло в воздухе.

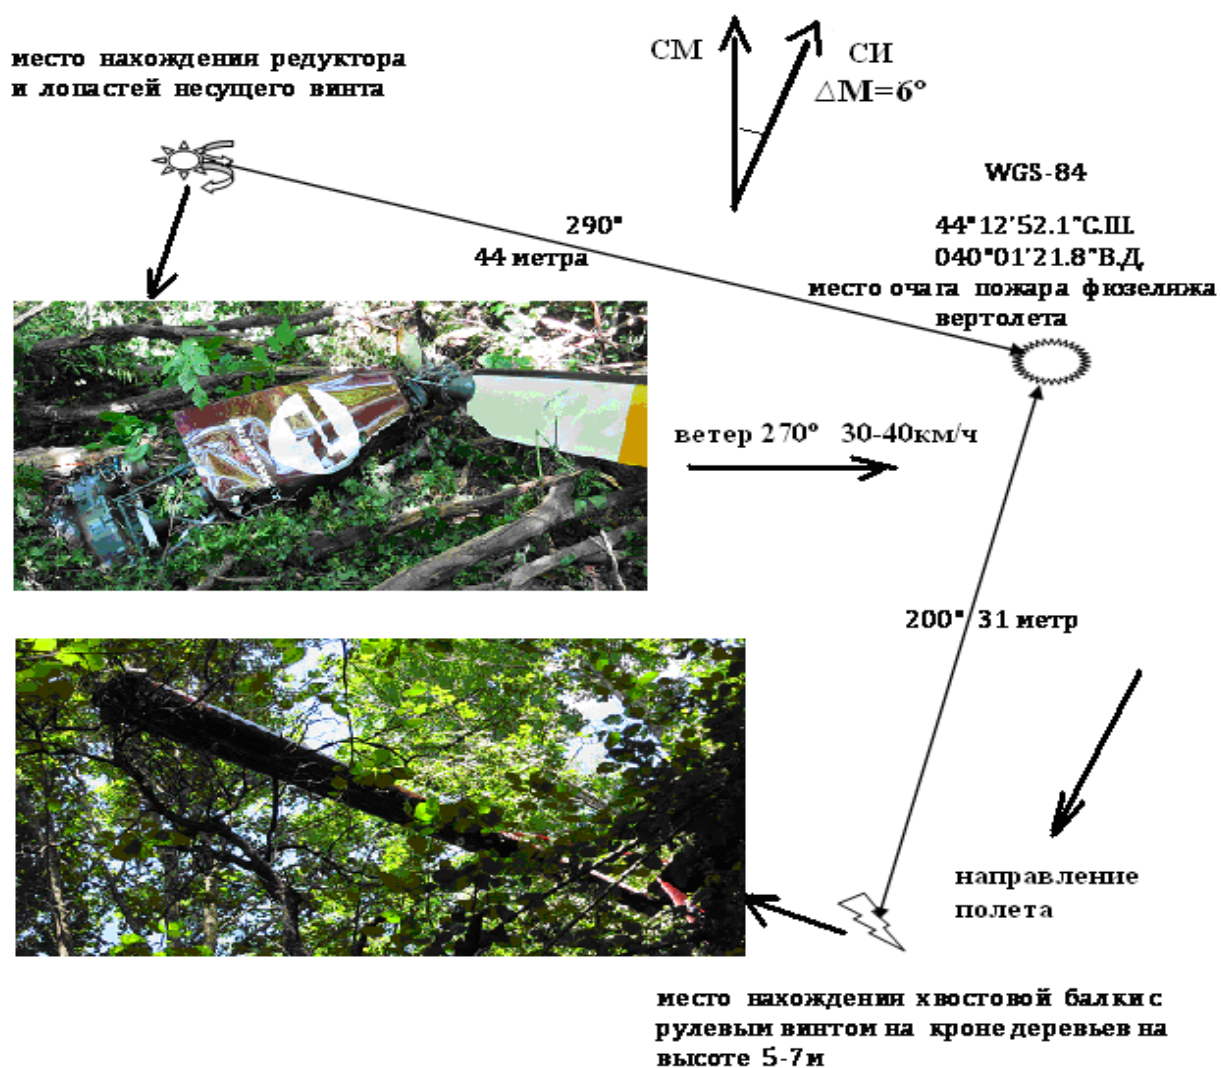
Рис.10.

На рис.10 представлены кроки места АП.

Хвостовая балка обнаружена на удалении 31м с азимутом 200 градусов от фюзеляжа на деревьях, на высоте 5,5м.

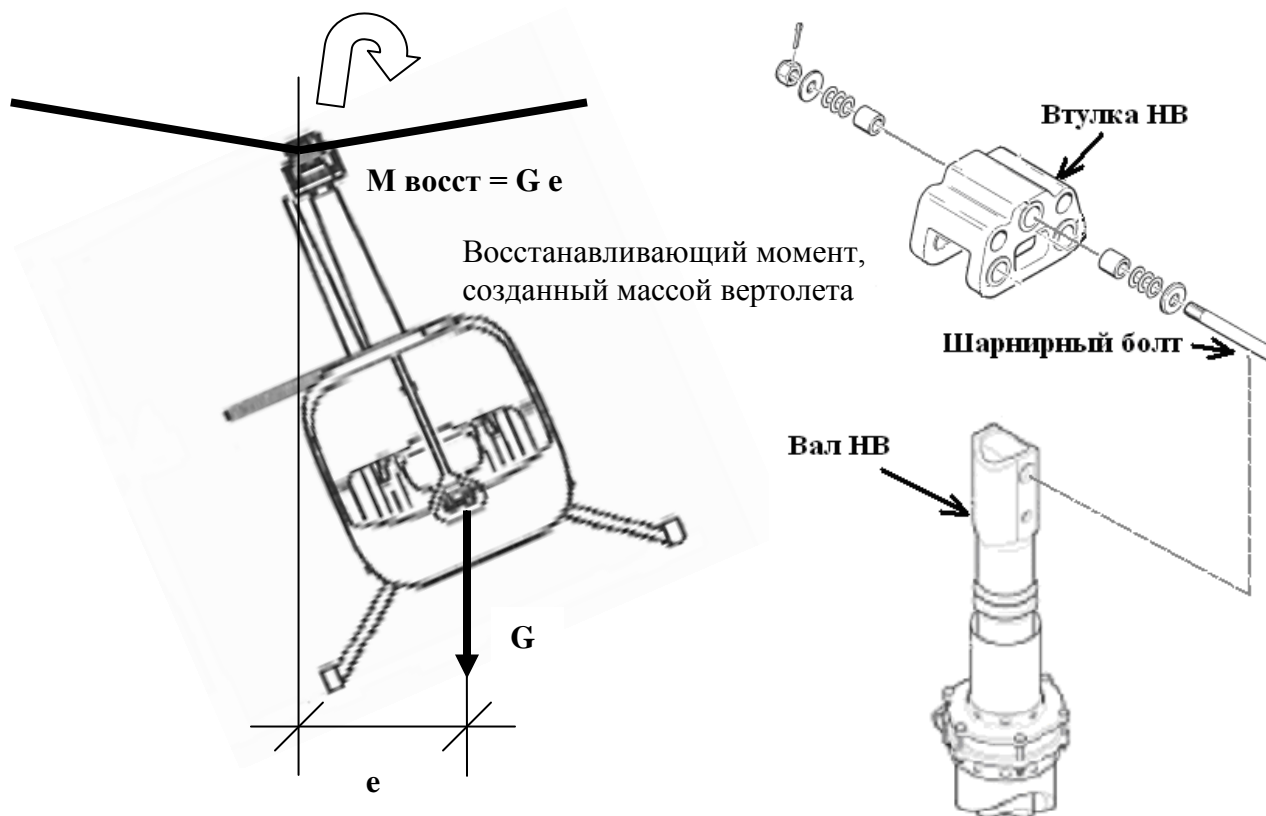
Рис.15.

Особенностью двухлопастных вертолётов является общий горизонтальный шарнир на валу. Планер шарнирно подвешен под винтом, наподобие маятника (рис.15).

В обычных условиях между ними существует связь. Планер «ходит» за винтом.

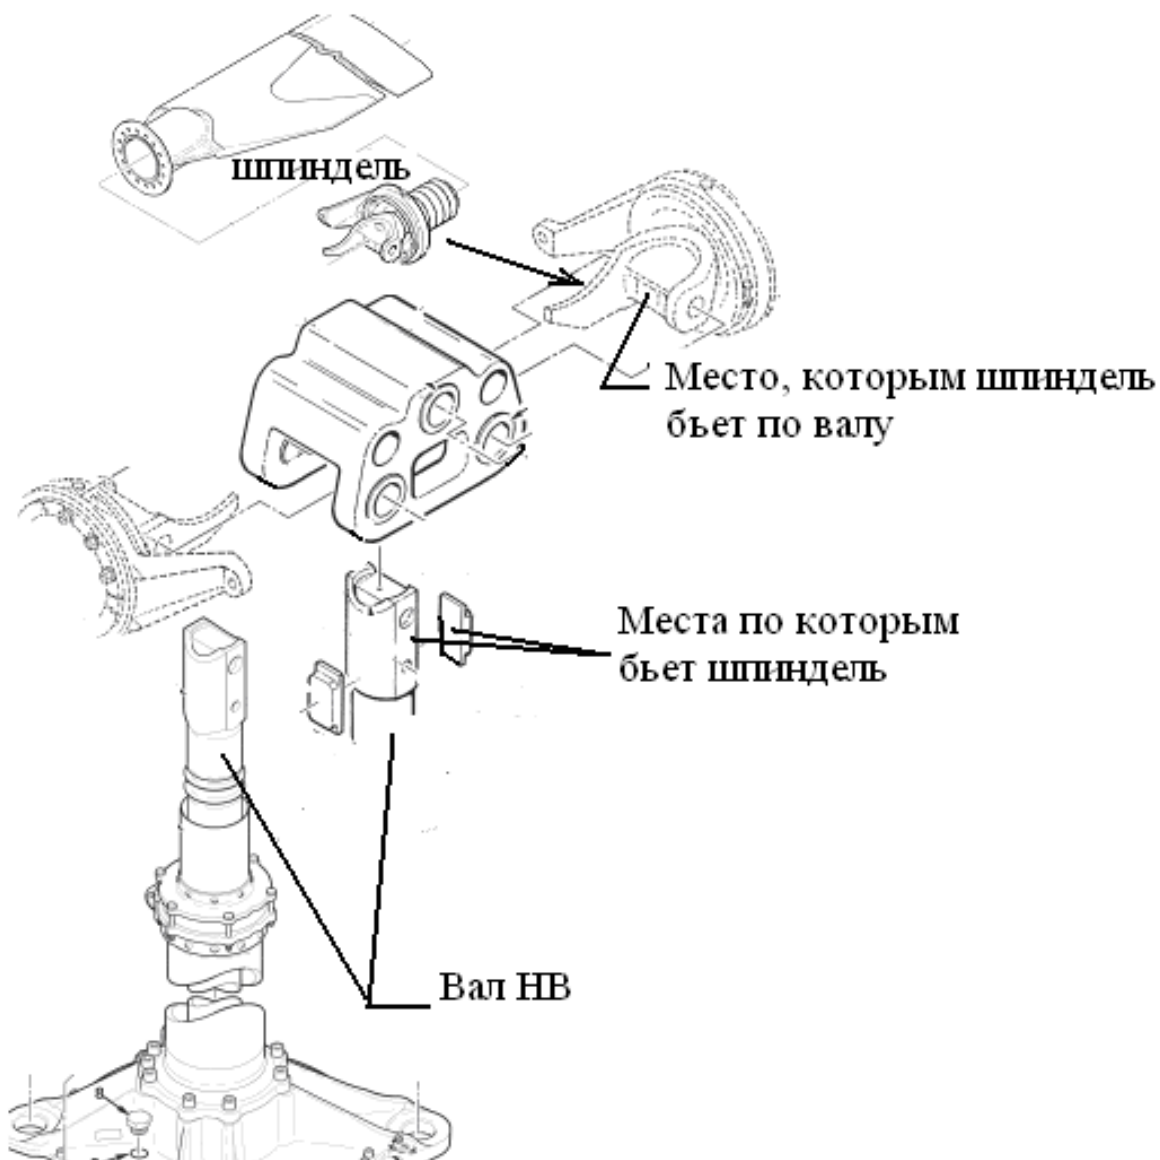
Рис.16

Образное выражение «винт бьет по валу» фактически означает, что по валу НВ бьет шпindelь лопасти НВ, которая установлена на втулку НВ (рис.16).

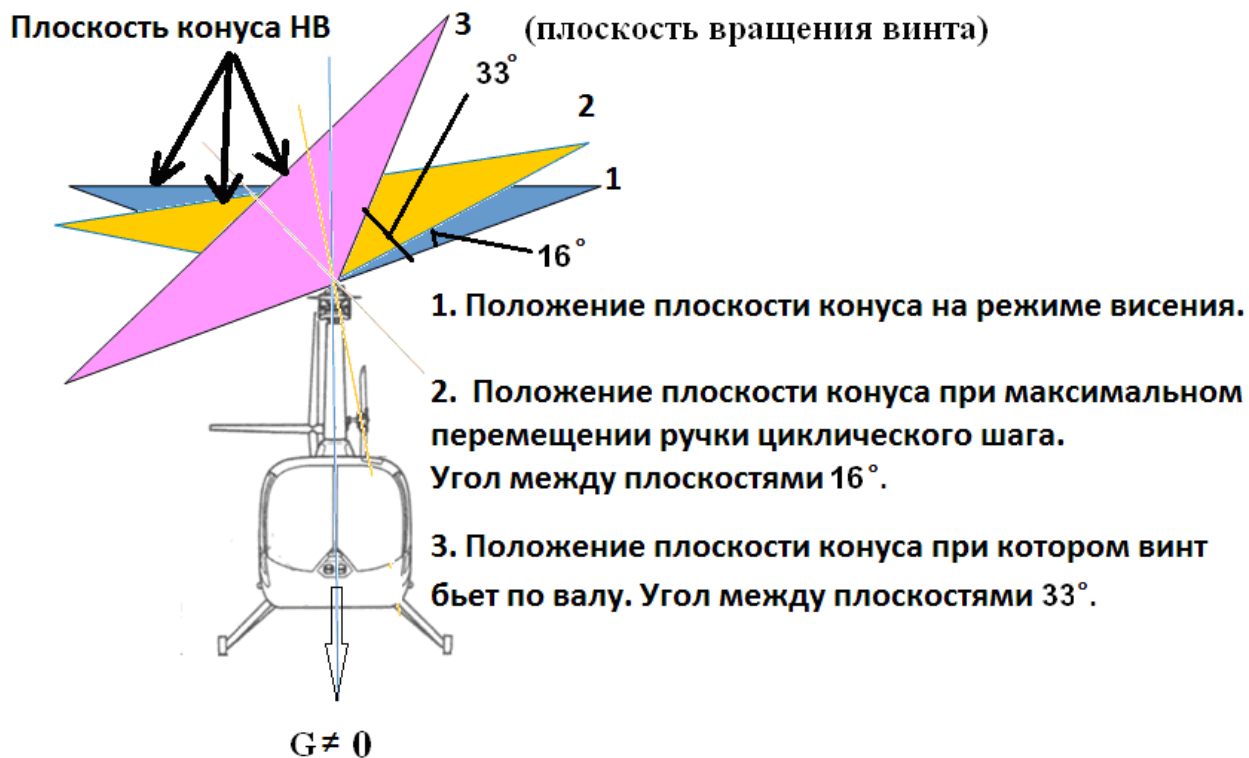
Рис.17.

При полном отклонении ручки управления плоскость вращения лопастей отклоняется примерно на 16 град. При угле 24 град шпindelь касается эластомерного упора. Как только упор разрушен, угол может увеличиться до 33 град. (рис.17), что и приводит к развитию масть бампинга.

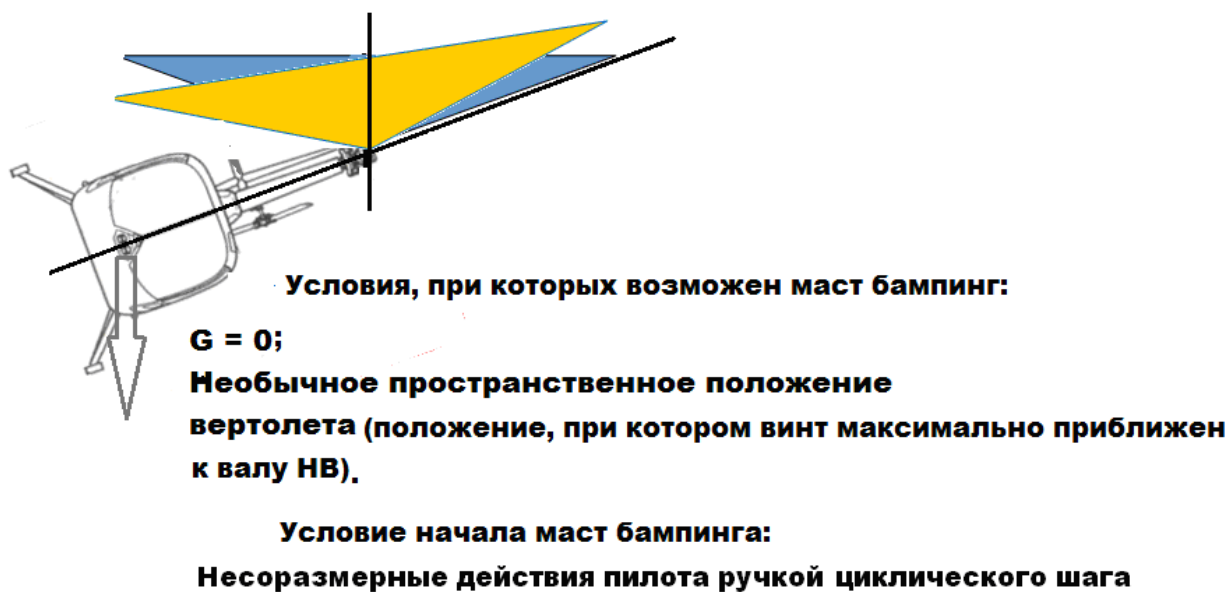
Рис.18

Такое отклонение возможно и создается пилотом (рис.18).

Условие начала маст бампинга - несоразмерные действия пилота ручкой циклического шага.

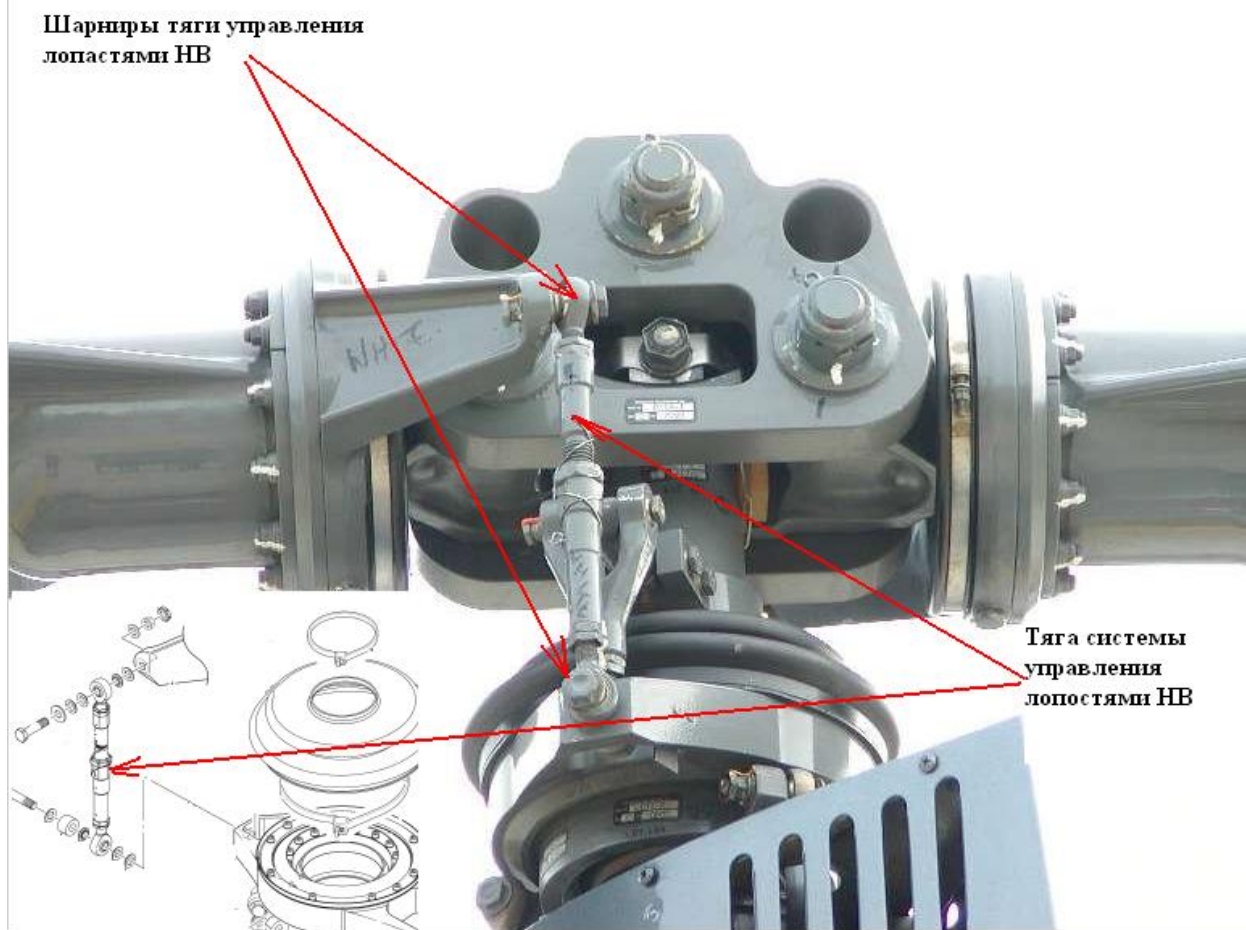
Рис.19.

В штатном режиме полета элементом, ограничивающим движение лопасти вокруг своей оси и в вертикальной плоскости, являются тяги системы управления лопастями НВ (рис.19).

Тяги работают в непрерывном режиме, изменяя углы установки лопастей при каждом обороте втулки несущего винта.

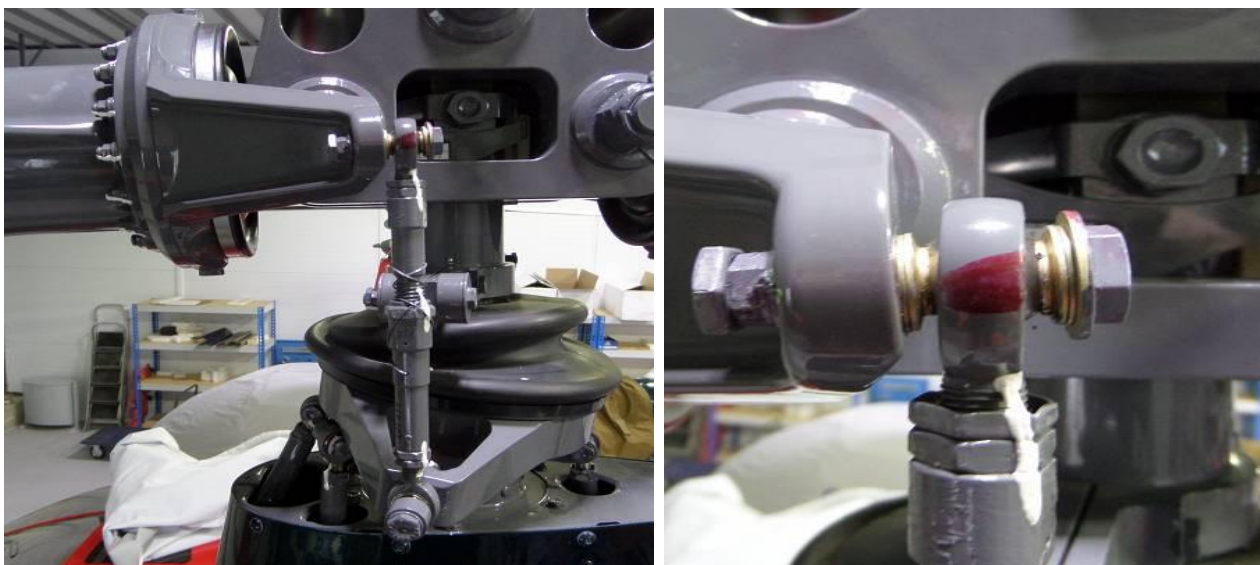
Рис.20

Возникает следующая ситуация. В нейтральном положении верхний и нижний шарниры тяг поворота лопасти не зажаты и работают штатно (рис.20).

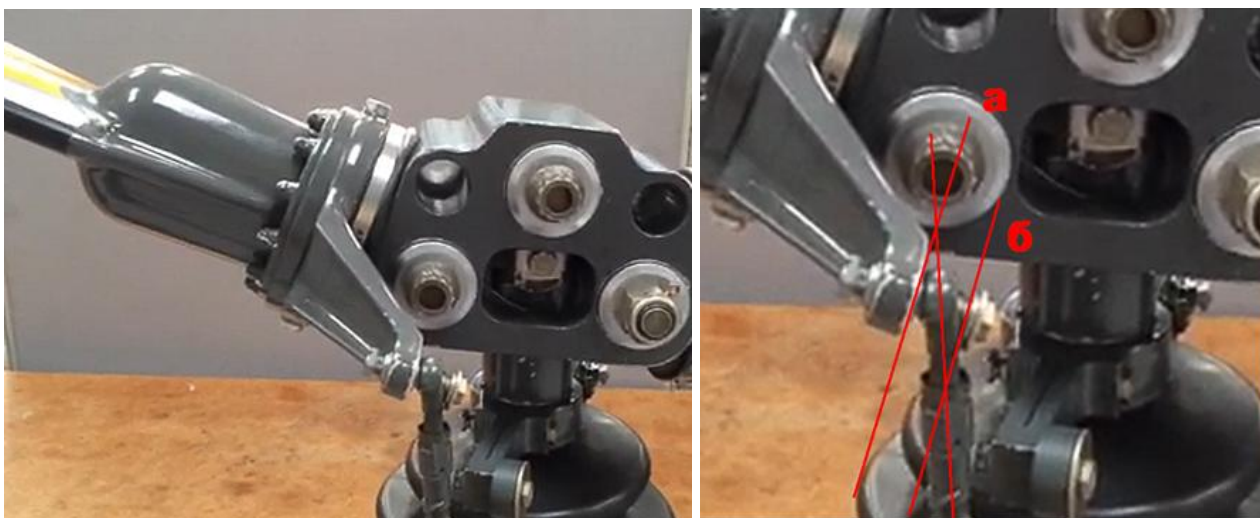
Рис.21

При движении вала навстречу винту одна из тяг поворота лопасти НВ свободно проворачивается в нижнем шарнире, однако верхний шарнир тяги (развернутый на 90° относительно нижнего) зажимается между кронштейном поворота лопасти (а) и шайбой головки болта его крепления (б) и заклинивается (рис.21).

Наиболее вероятно, что последующее движение вала навстречу винту приводит к изгибу зажатой тяги. Вторая тяга при этом растягивается

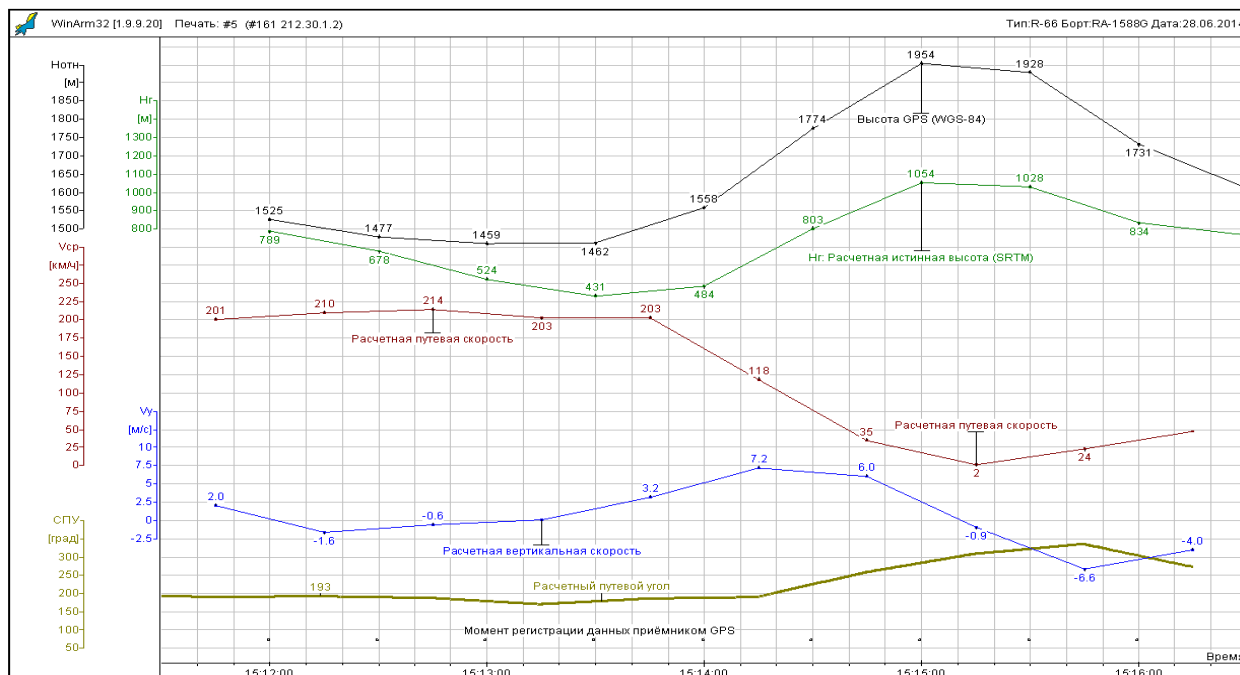
Рис.25.

Как следует из анализа расчетных параметров полета вертолета (рис.25), с момента взлета и до момента времени 15:12:00 полет проходил штатно. К данному моменту времени вертолет набрал высоту 1500м (800м истинной). С 15:12:00 до 15:13:30 полет осуществлялся на высоте 1400-1500м, при этом истинная высота уменьшилась с 800м до

400м за счет изменения рельефа местности. В дальнейшем, на путевой скорости 205км/ч, вертолет был переведен в набор высоты с вертикальной скоростью до 7м/с. Набор высоты осуществлялся с правым разворотом и потерей поступательной скорости. Можно предположить, что в верхней точке вертолет практически завис.

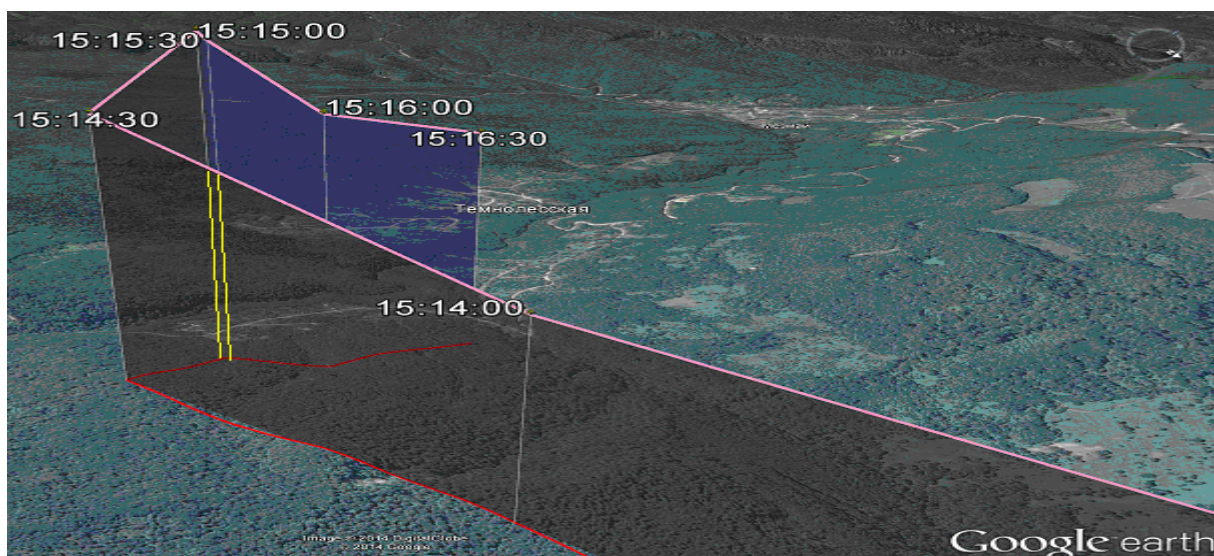
Рис.26.

При анализе траектории заключительного этапа полета (рис.26) обращает на себя внимание, что наземные проекции точек 15:15:00 и 15:15:30 (дискретность записи 30сек) находятся практически рядом. Это означает, что в этот интервал времени вертолет выполнял резкий маневр. Наиболее вероятно, что при выполнении маневра и произошло попадание вертолета в условия невесомости.
