**МЕЖГОСУДАРСТВЕННЫЙ АВИАЦИОННЫЙ КОМИТЕТ  
КОМИССИЯ ПО РАССЛЕДОВАНИЮ АВИАЦИОННЫХ ПРОИСШЕСТВИЙ**

**ОКОНЧАТЕЛЬНЫЙ ОТЧЕТ  
ПО РЕЗУЛЬТАТАМ РАССЛЕДОВАНИЯ АВИАЦИОННОГО ПРОИСШЕСТВИЯ**

Вид авиационного происшествия	катастрофа
Тип воздушного судна	вертолет Ми-8АМТ
Государственный и регистрационный опознавательные знаки	RA-22423
Собственник	ОАО «Апатит»
Эксплуатант	ЗАО «Авиакомпания «СПАРК авиа»
Авиационная администрация по принадлежности воздушного судна	Северо-Западное МТУ ВТ ФАВТ
Место происшествия	РФ, Мурманская область, Терский район, в 67 км юго-восточнее аэродрома Апатиты, акватория оз. Мунозеро Координаты: 67° 03,503' СШ и 034°43,380' ВД
Дата и время	31.05.2014 г., 20:14 (местное время), 16:14 UTC, день

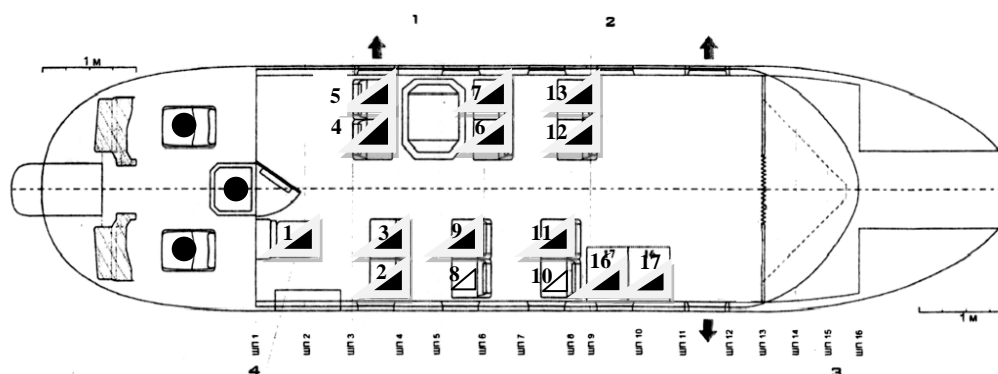
Рис. 22. Фактическая компоновочная схема вертолета Ми-8АМТ RA-22423  
(условные обозначения, указывающие последствия для экипажа и пассажиров:

Вертолет эксплуатировался с установленными 12 пассажирскими креслами (первые 3 ряда), десантными сидениями № 16-17 (левый борт, шпангоуты № 9 - 10) и 1 сидением на кожухе, закрывающем тяги управления на стенке шпангоута № 5Н (Рис. 22).

В формуляре вертолета не была сделана запись о переоборудовании вертолета в вариант, приведенный на Рис. 22, масса и центровка пустого вертолета не рассчитывались.

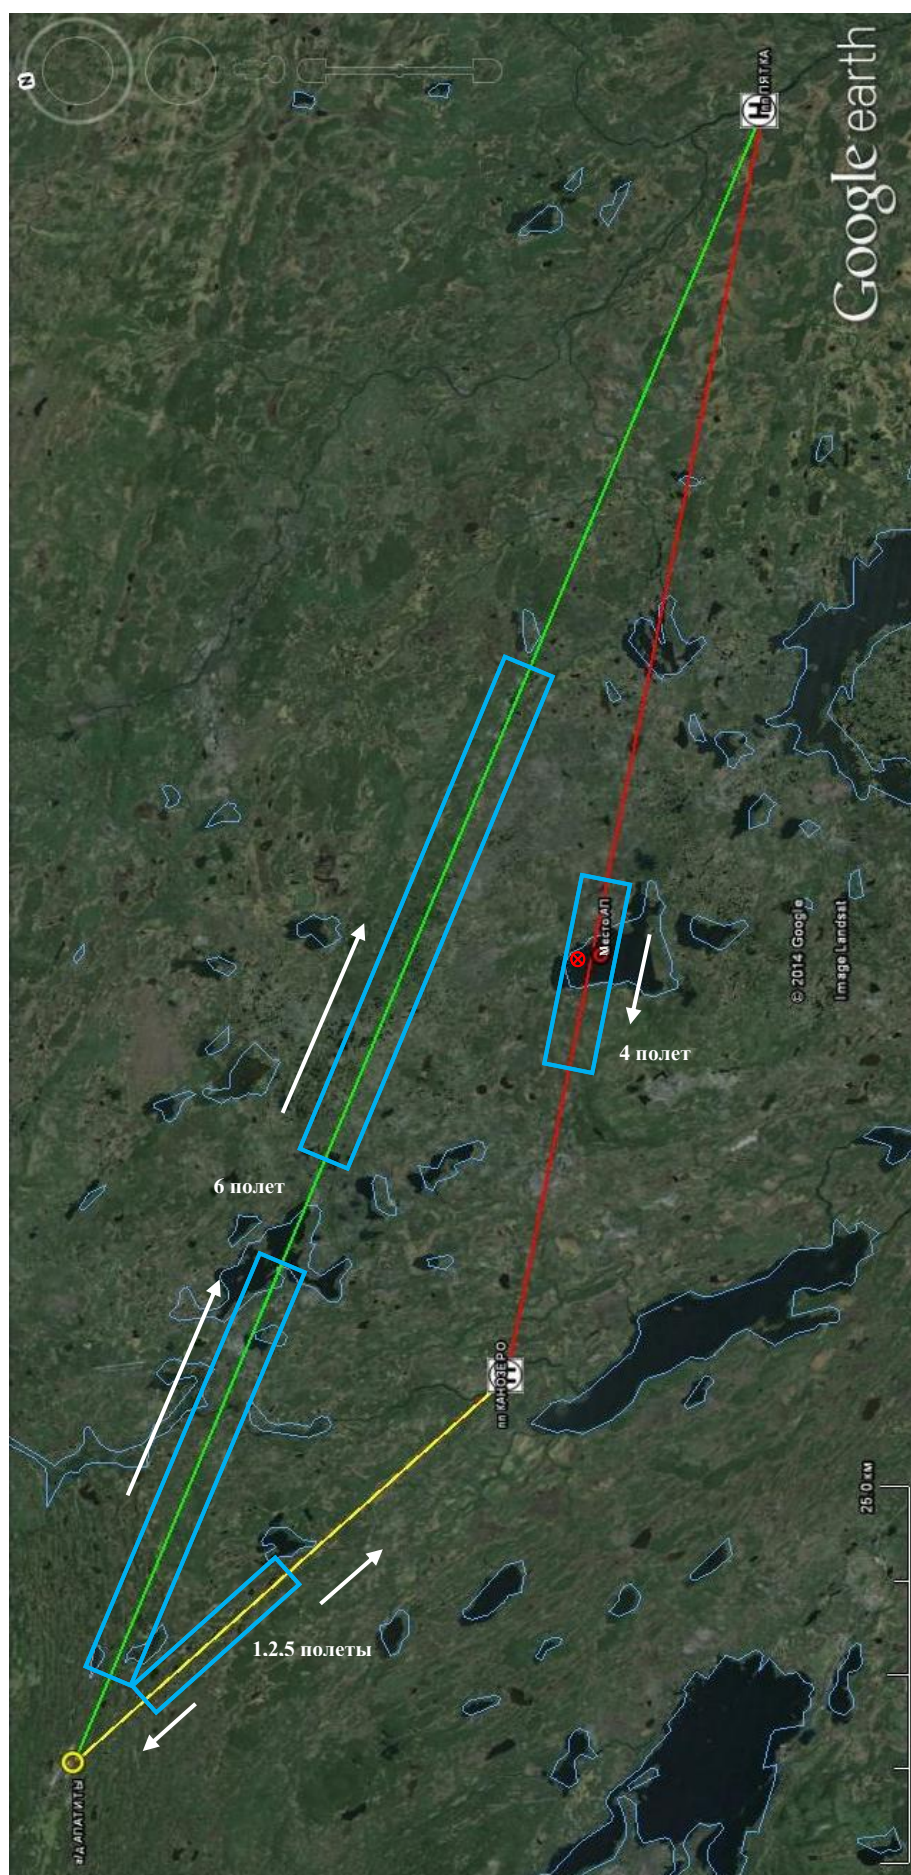
Рис. 24. Полеты вертолета Ми-8АМТ RA-22423 в период 03:00 – 11:29.

Комиссией по данным записи БУР-1-2 установлено, что при выполнении полетов в период 03:00–11:25 барометрическая высота полёта на отдельных участках маршрута составляла 100-150 м (истинная высота – 40-70 м)<sup>14</sup>, при этом экипаж докладывал диспетчерам пунктов управления о выполнении полёта на высоте 300 м по QNH района. Исходя из данных о погодных условиях по южным площадям Кольского полуострова в этот период (густые дымки, туманы, низкая облачность), наиболее вероятно, выполнение полетов на высотах менее установленных объясняется понижением нижней границы облачности до значений 70-100 м на отдельных участках маршрутов а/д Апатиты - п.п.Канозеро, п.п Пятка – п.п.Канозеро, а/д Апатиты – п.п. Пятка. Особо следует отметить, что при выполнении полета по маршруту п.п Пятка – п.п.Канозеро в районе оз. Мунозеро экипаж выполнял полет на истинных высотах 50-90 м (09:50:01-09:54:35). Участки маршрутов, на которых высота полета была менее безопасной, показаны на Рис. 24.

Голубым цветом показаны отрезки маршрутов полета, на которых экипаж допустил снижение на Нист=50-70 м.

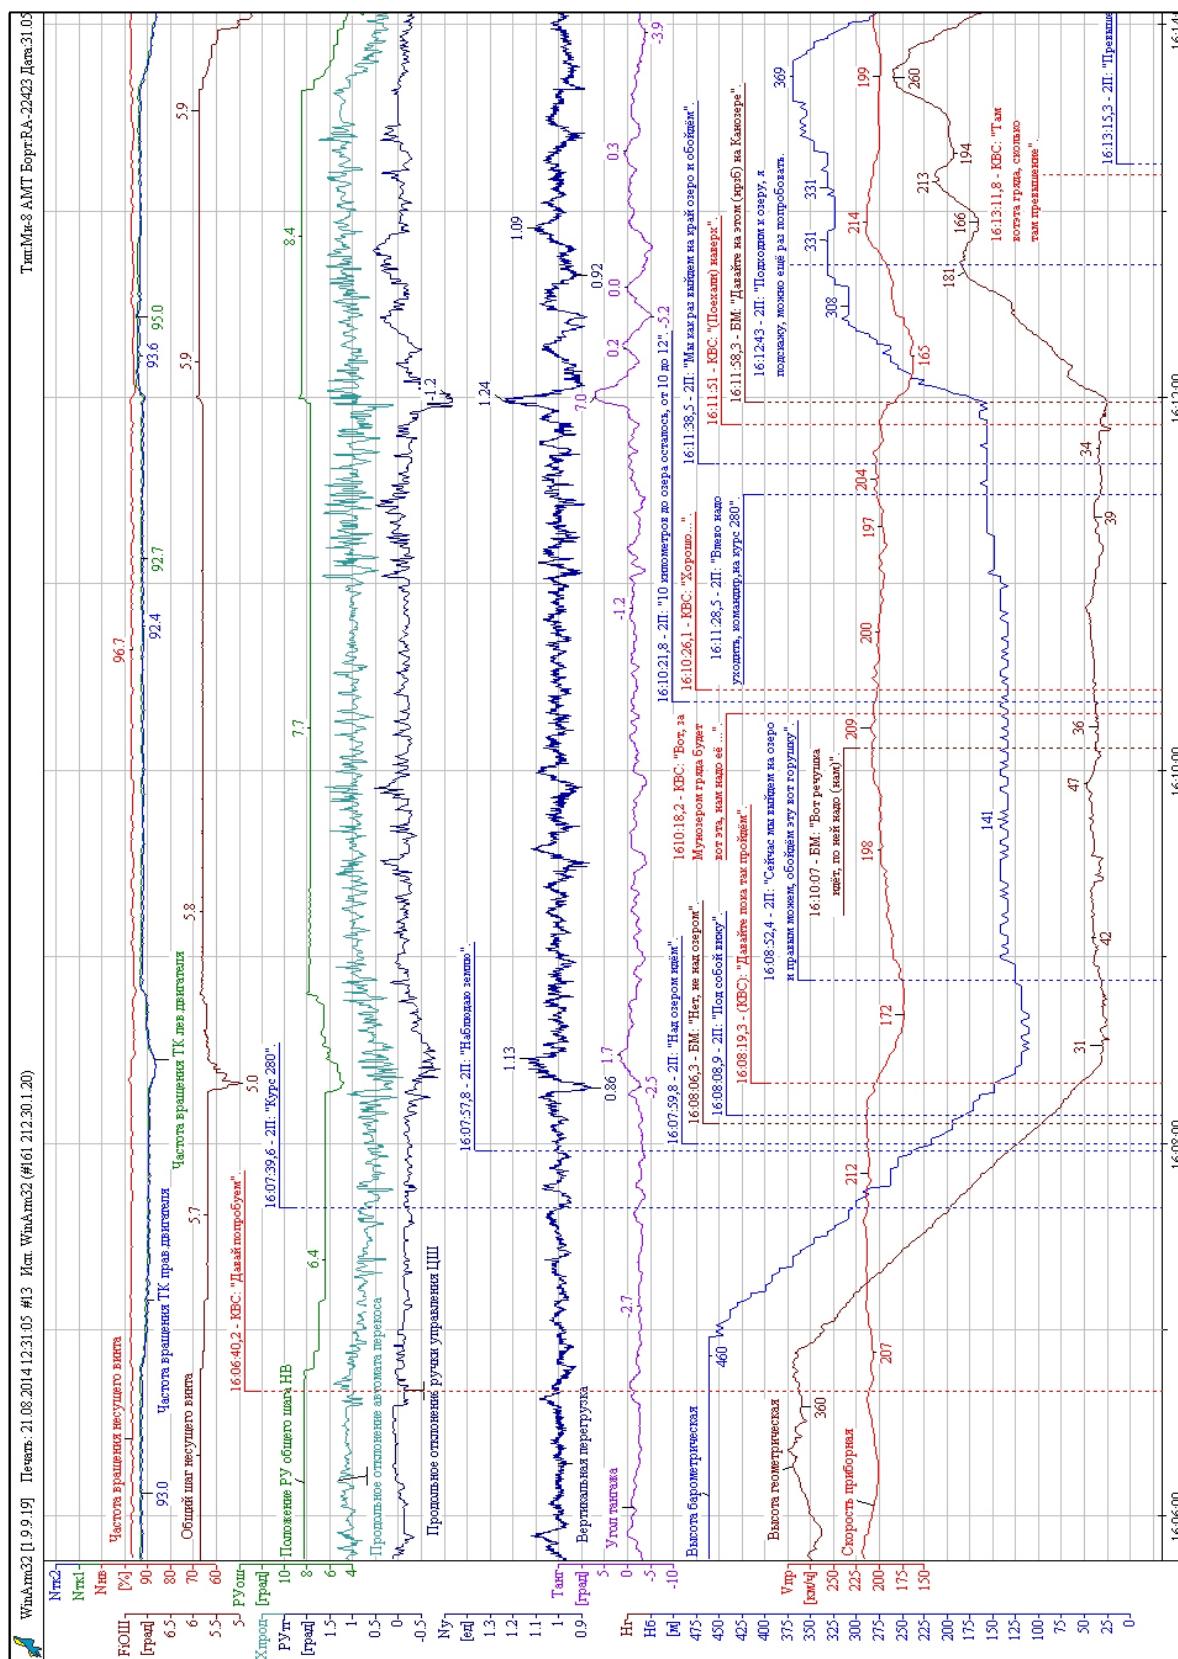
Рис. 26 Параметры полета вертолета Ми-8АМТ RA-22423 при полете по маршруту в период 16:05:50 – 16:14:00

Параметры полета и расчетная траектория полета представлены на рисунках 26 и 27.

Доклада органу УВД об изменении высоты полёта и несоответствии метеорологических условий ПВП от экипажа в течение всего полета не поступало, чем были нарушены требования Главы 17 Части А РПП авиакомпании.

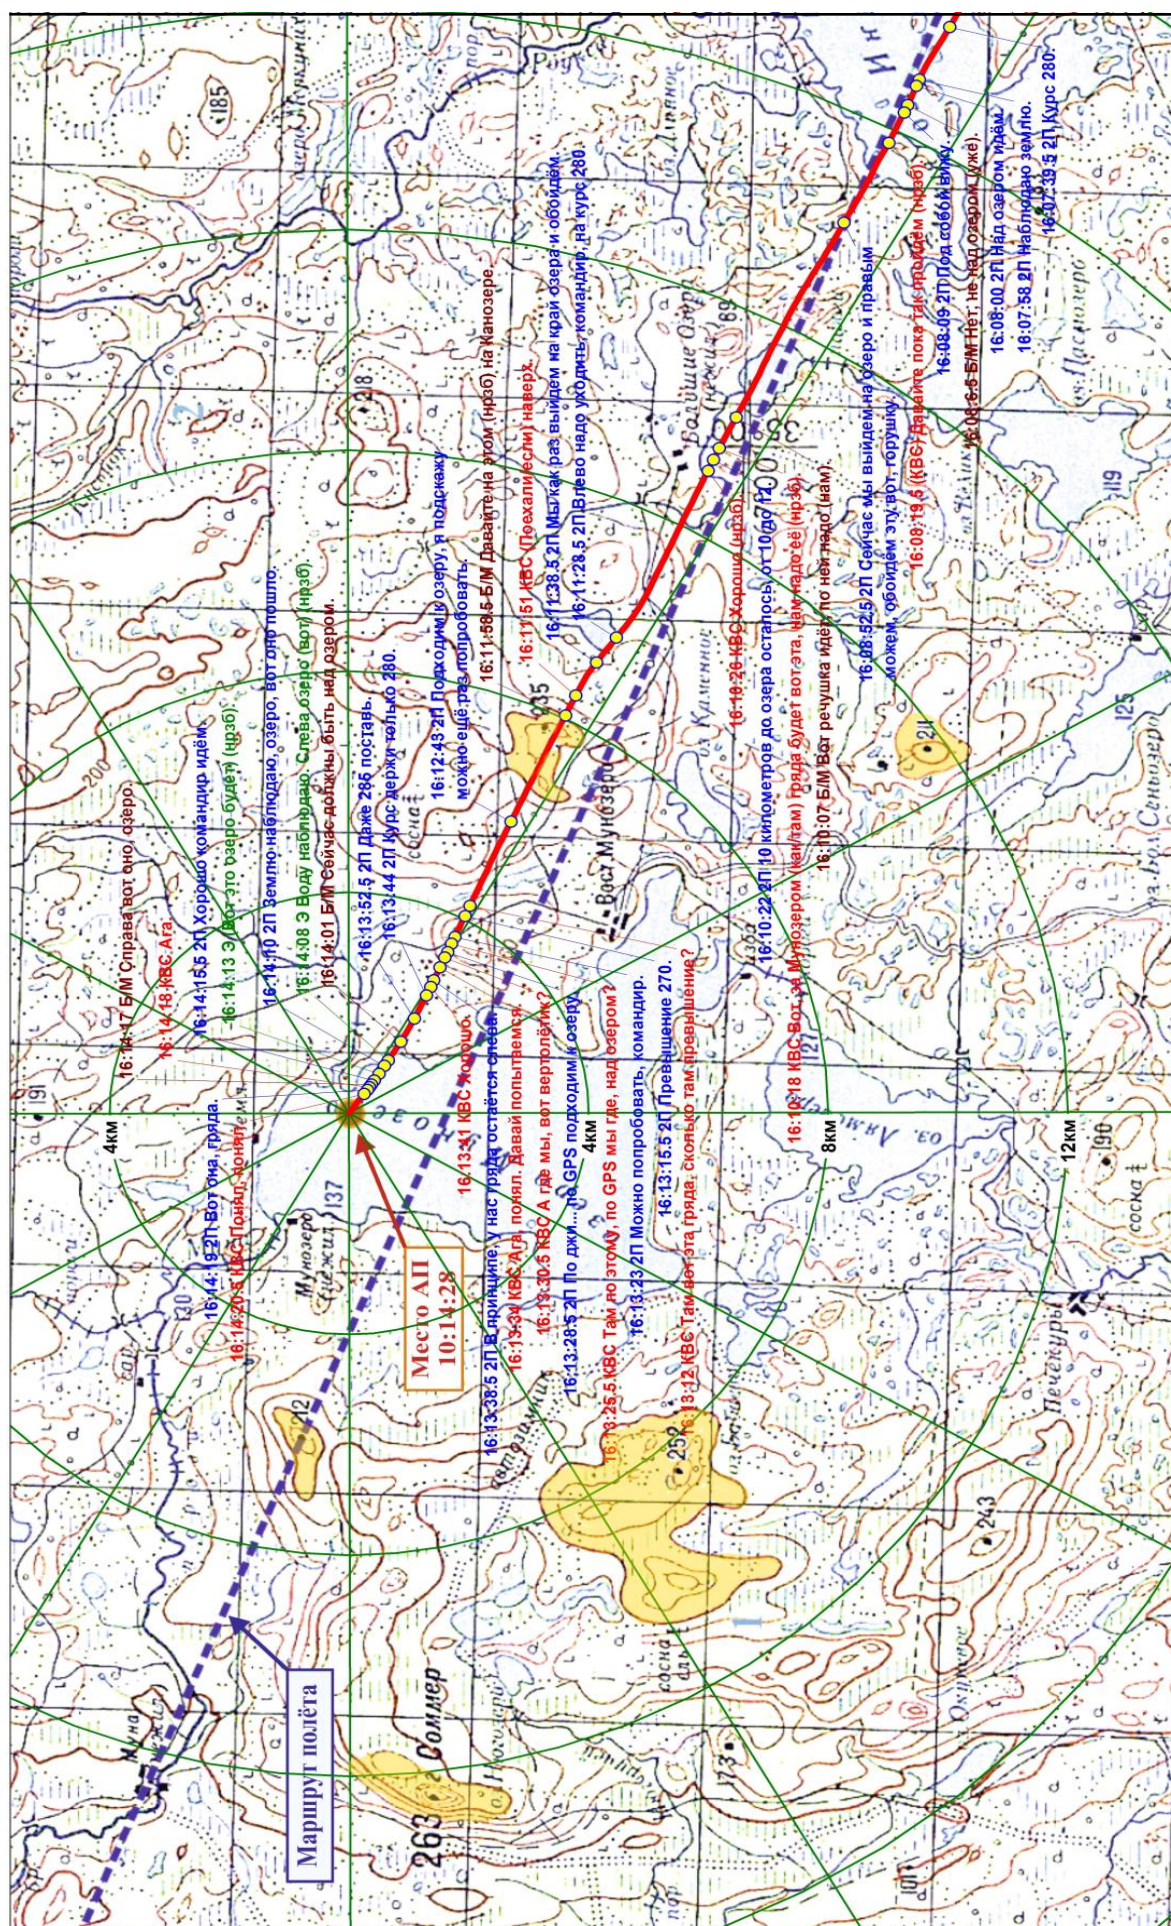
Рис. 27. Фактический маршрут (траектория) полета вертолета Ми-8АМТ на конечном участке

Анализ внутрикабинных переговоров экипажа с привязкой к расчетной траектории полета (Рис. 27) и высоте полета показывает, что в процессе снижения члены экипажа, при попытке установить визуальный контакт с земными ориентирами, наблюдали земные ориентиры только в непосредственной близости от вертолётa. При этом 2П продолжал вести

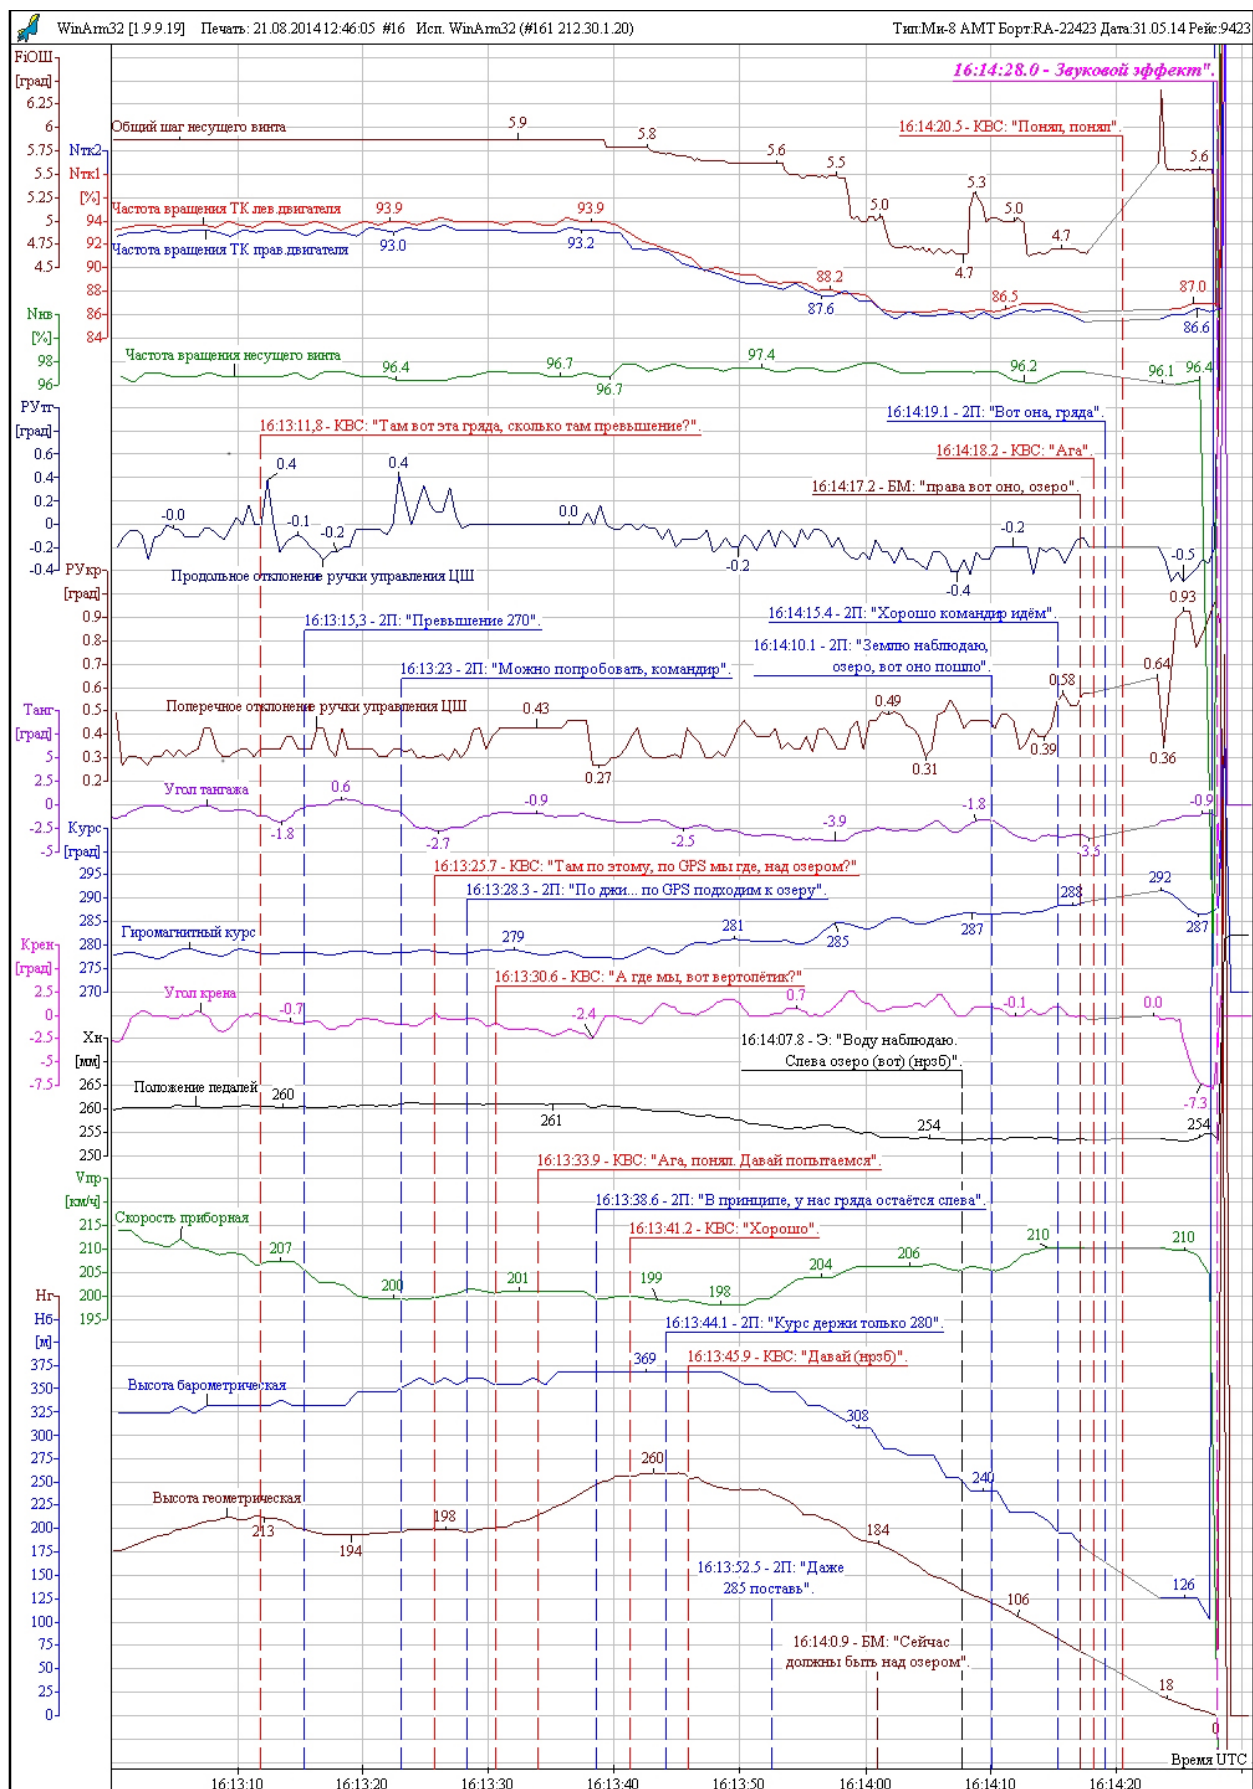
Рис. 28 Параметры полета вертолета Ми-8АМТ RA-22423 на конечном участке полета в период 16.13:00 – 16.14:28

Параметры полета на конечном участке полета и расчетная траектория полета представлены на рисунках 28 и 29.

Вертолёт столкнулся с водной поверхностью озера, разрушился и затонул.
