**МЕЖГОСУДАРСТВЕННЫЙ АВИАЦИОННЫЙ КОМИТЕТ**  
**КОМИССИЯ ПО РАССЛЕДОВАНИЮ АВИАЦИОННЫХ ПРОИСШЕСТВИЙ**

**ОКОНЧАТЕЛЬНЫЙ ОТЧЕТ**  
**ПО РЕЗУЛЬТАТАМ РАССЛЕДОВАНИЯ АВИАЦИОННОГО ПРОИСШЕСТВИЯ**

Вид авиационного происшествия	Катастрофа
Тип воздушного судна	вертолет AS-350B3
Государственный и регистрационный опознавательные знаки	RA-04032
Владелец	ООО НаноСтройИнвест
Авиационная администрация места события	Приволжское МТУ ВТ ФАВТ
Место происшествия	1600м в истинном азимуте 107° от посадочной площадки «Новоликеево» Кстовского района Нижегородской области
Дата и время	Координаты: 056° 07,235' СШ и 044° 18,233' ВД 20.11.2014г., 17 час 05 мин (местное время), 14 час 05 мин (UTC), ночь

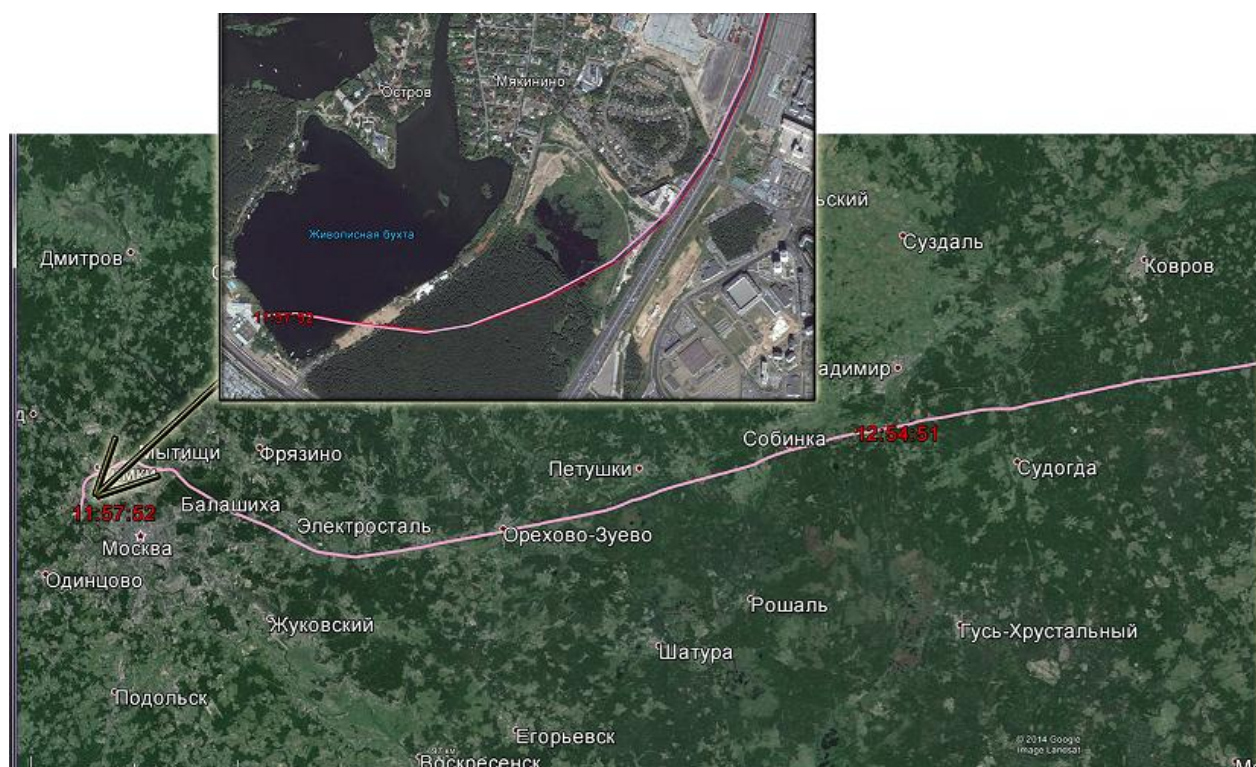
Рис.1 Начальный этап полета вертолета

По данным расшифровки треков GPS-приемника, примерно в 13:30, на высоте около 900м, КВС, выполняя полет над облаками, совершил влет в запретные зоны (UUR353 и UUR367) и примерно в 13:35 вышел из запретных зон. Около 13:38 КВС выполнил снижение до высоты примерно 200м с целью, наиболее вероятно, визуальной оценки нижнего края облачности. Примерно в 13:45 КВС, без разрешения диспетчера, вошел в воздушное пространство класса «С».

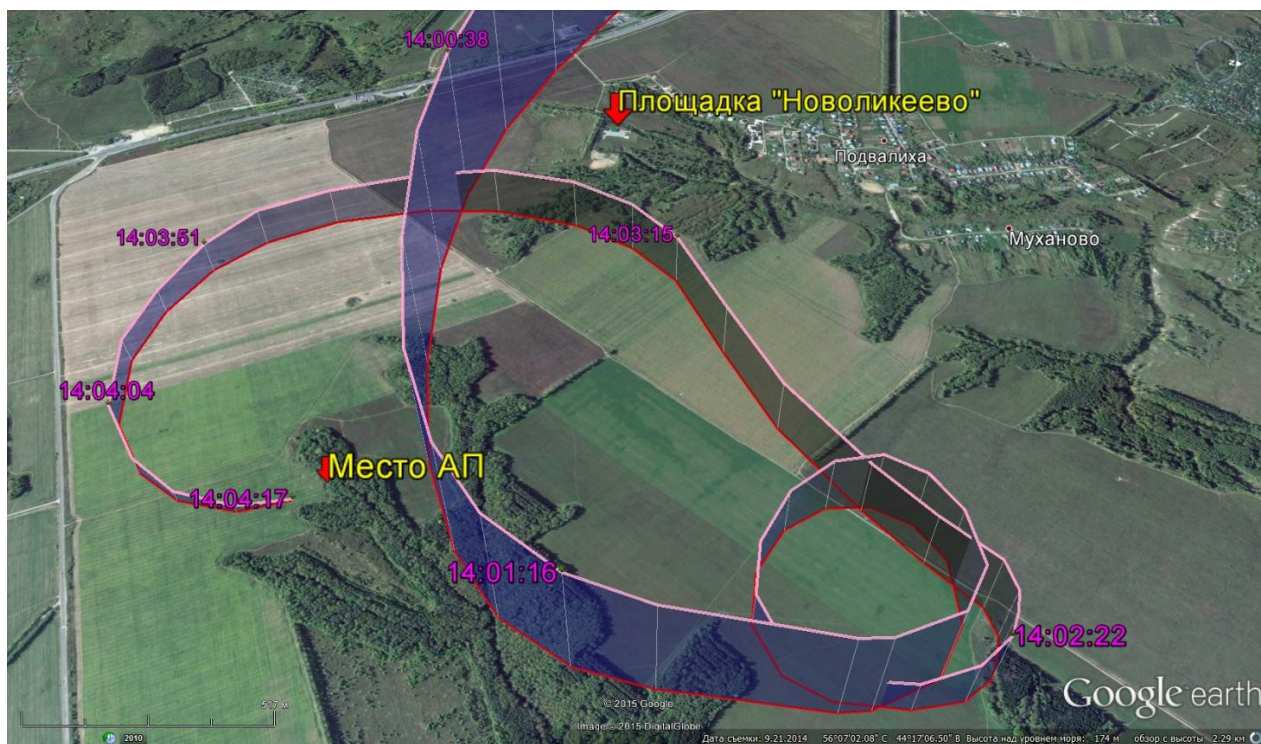
Рис. 2. Район выполнения снижения и места АП.

В 13:49 КВС доложил диспетчеру МДП о принятом решении следовать на посадочную площадку «Новоликеево» без посадки на посадочной площадке «Гребной канал».

При заходе на посадку вертолет столкнулся с деревьями и земной поверхностью. Вертолет разрушен, КВС и пассажиры погибли. Пожара после столкновения с землей не было.

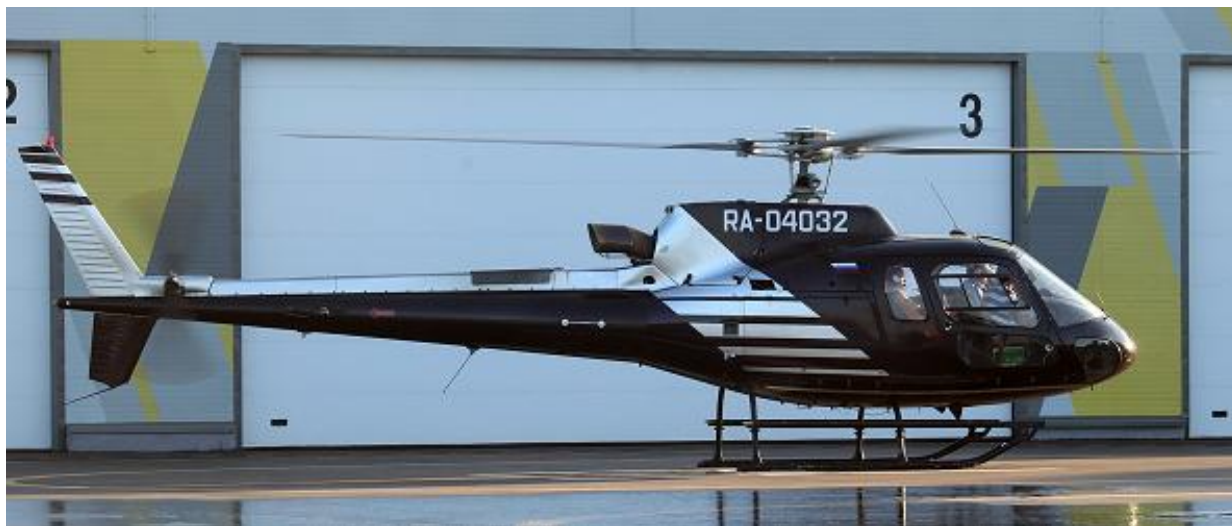
Рис. 5. Вертолет AS-350B3 RA-04032 до авиационного происшествия

Государственный и регистрационный опознавательные знаки	RA-04032
Свидетельство о регистрации гражданского ВС	№ 6372 от 17.10.2012г., выдано Управлением инспекции по безопасности полётов ФАВТ
Сертификат лётной годности	№ 2052130078, выдан Дальневосточным МТУ ВТ ФАВТ 04.04.2014г, со сроком действия до 24.03.2015г
Межремонтный срок службы	12 лет
Наработка с начала эксплуатации	1221ч 49мин, 1847 посадок
Количество ремонтов	1
Дата и место ремонта	17.10.2013г, MOTORFLUG BADEN-BADEN (Германия)
Наработка после последнего ремонта	271ч 49 мин
Последнее периодическое ТО	по форме «100FH», карта-наряд № 3805/1 от 15.08.2014г
Последнее оперативное ТО	По форме BFF, карта-наряд № 154 от 20.11.2014г

Вертолёт в процессе эксплуатации обслуживался в соответствии с действующим регламентом технического обслуживания вертолёта своевременно и в полном объёме.

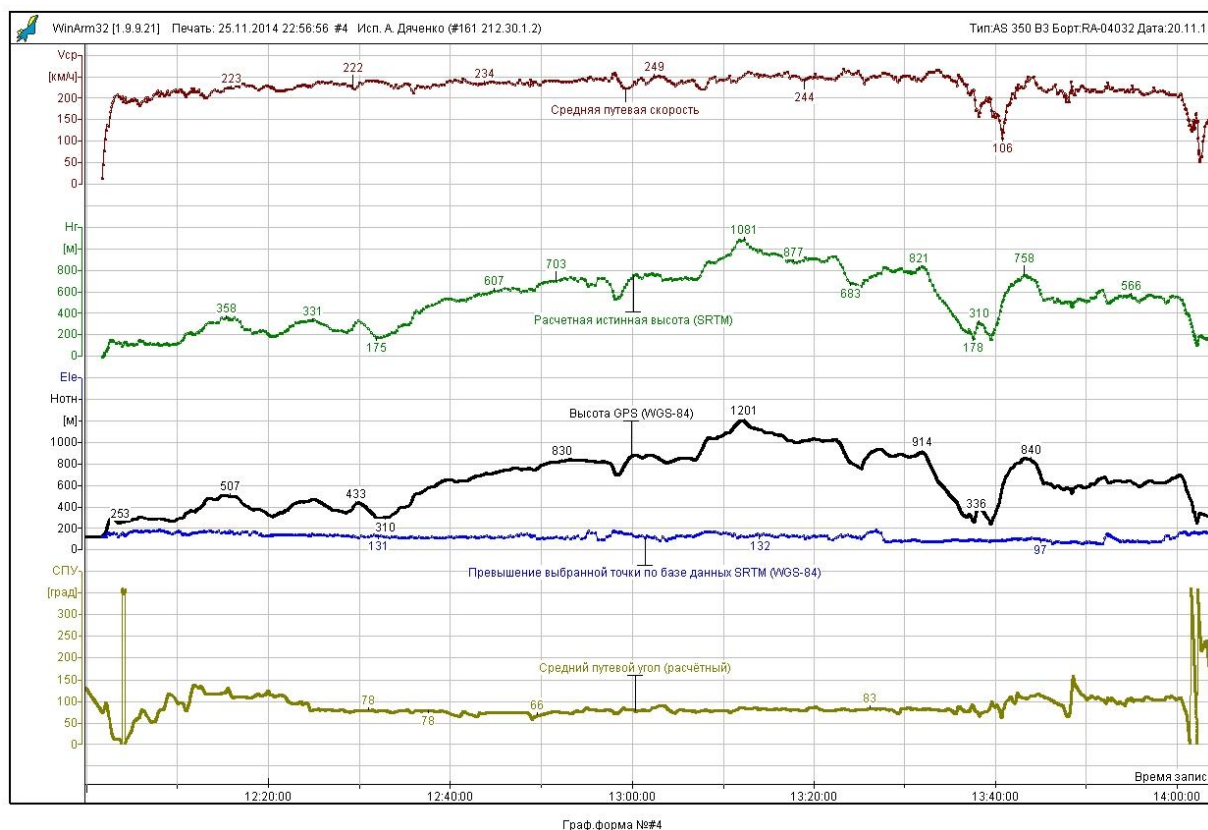
Рис.12 Расчетные параметры полета вертолета

высоте полета 500м. Разница давлений в 22 ГПа (мбар) соответствует ~200 метров ВЫСОТЫ.

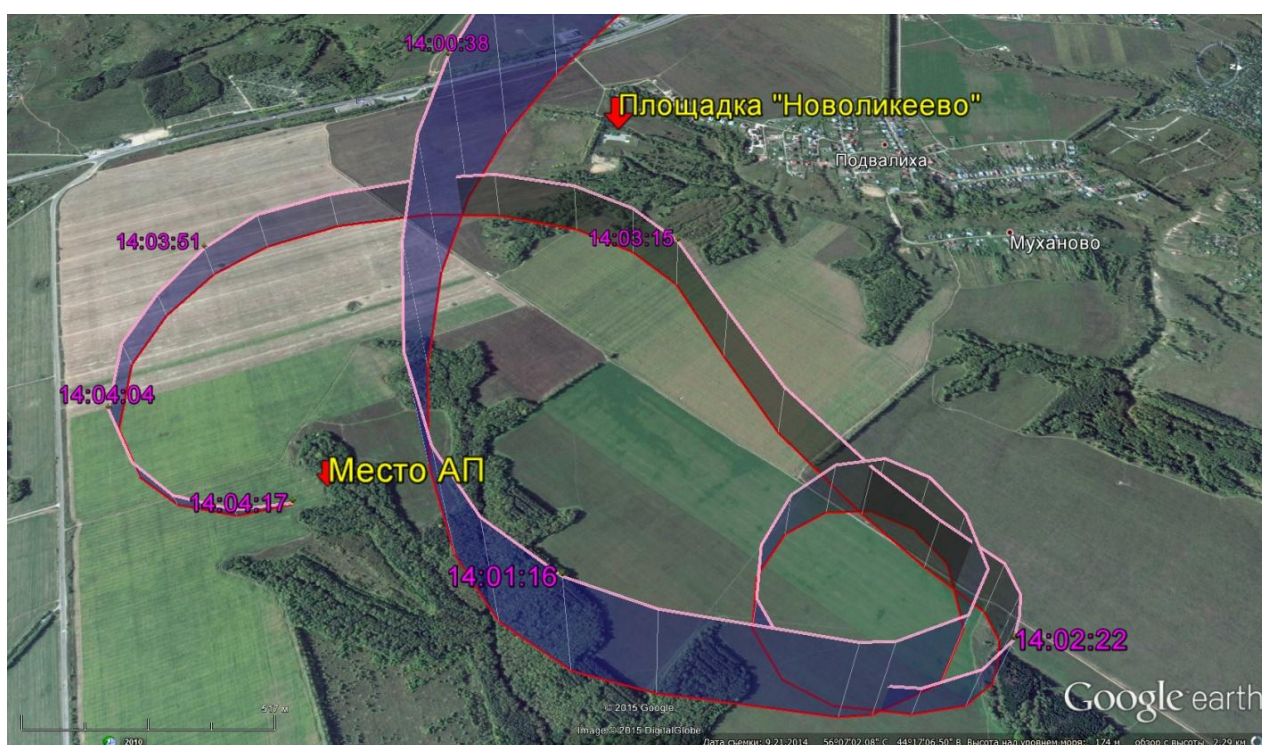
Рис.13 Заключительный этап полета вертолета 20.11.2014г

В 14:00:30 вертолет пролетел на истинной высоте 530м южнее посадочной площадки «Новоликеево» на удалении от нее 350м (Рис.9), с курсом 100° на скорости около 200км/ч и приступил к снижению.

Снижение до истинной высоты ~100 метров КВС выполнял по спирали (Рис. 13 и Рис.14).

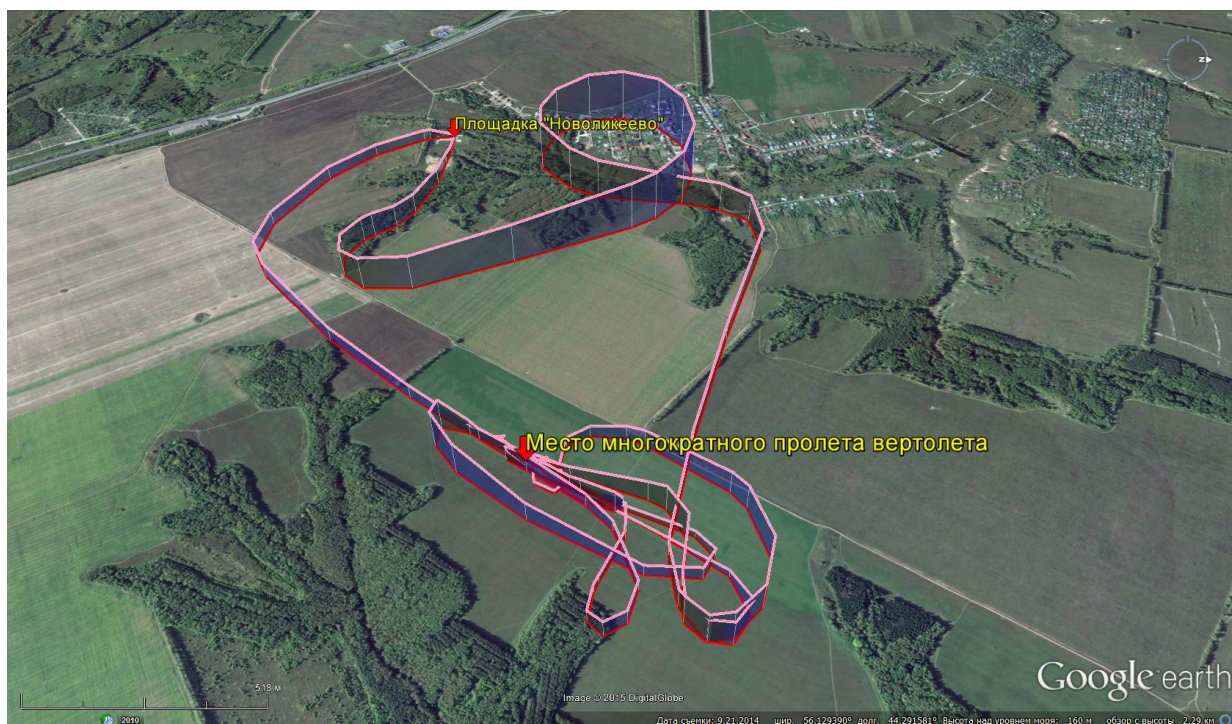
Рис.15 Траектория полета вертолета 19.11.2014г

Расшифровка полетов за 19.11.2014г. (накануне дня АП) показала, что именно в этом месте КВС выполнил многократные проходы (Рис. 15) в хороших метеоусловиях, то есть КВС имел информацию об отсутствии препятствий в данном месте.

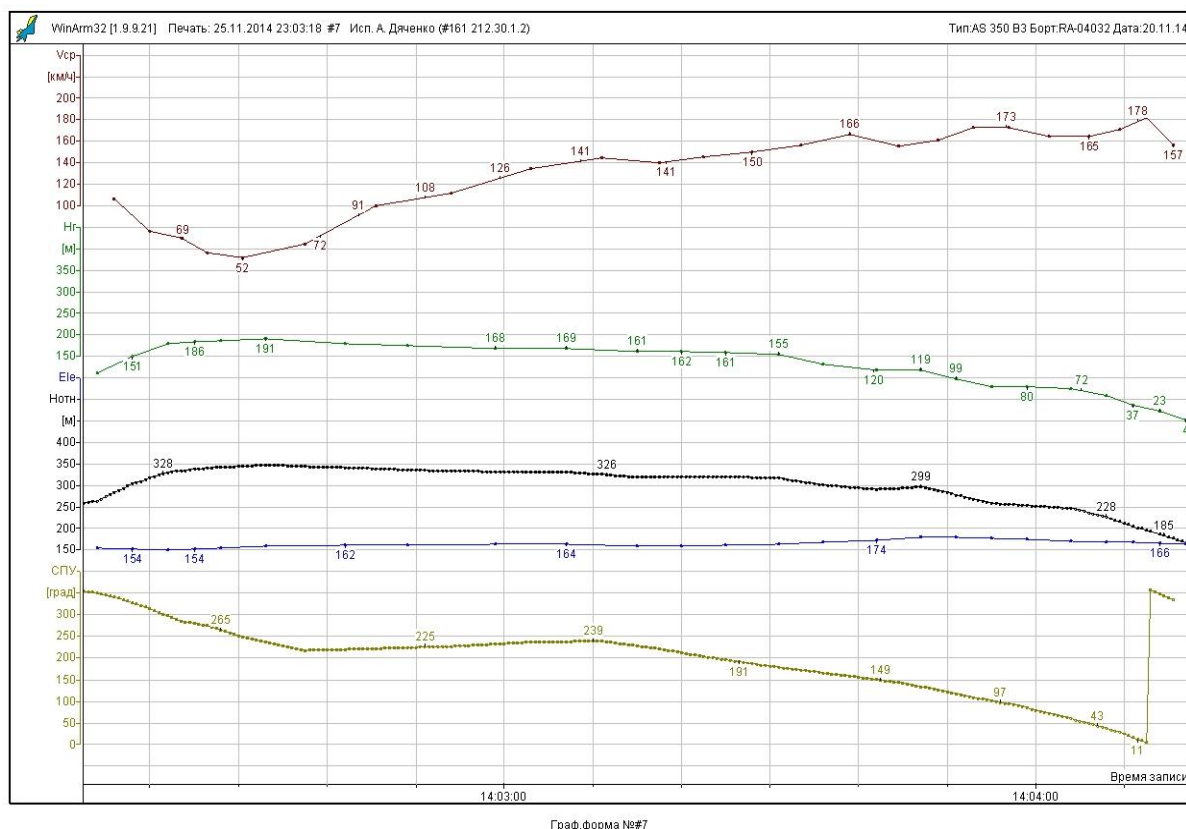
Рис.16 Расчетные параметры заключительного этапа полета вертолета 20.11.2014г

В 14:02:10 КВС, находясь в левом развороте, приступил к набору высоты до 190м, при этом скорость полета упала до 50км/час. В 14:02:38 КВС вывел вертолет из разворота на курс 220° в направлении к посадочной площадке. Минимальное удаление до посадочной площадки составило около 500 метров при высоте 160 метров, при этом, очевидно, посадочную площадку КВС не наблюдал, а находившиеся на площадке люди не наблюдали вертолет. В дальнейшем, КВС приступил к выполнению левого разворота с креном 10-15° для выполнения повторного захода на посадку.

В 14:03:30, продолжая разворот, вертолет начал снижение с вертикальной скоростью 2 - 3 м/с. В 14:03:48 вертикальная скорость увеличилась до 4 - 5 м/с, вертолет продолжил снижение до высоты около 110м.
