МЕЖГОСУДАРСТВЕННЫЙ АВИАЦИОННЫЙ КОМИТЕТ
КОМИССИЯ ПО РАССЛЕДОВАНИЮ АВИАЦИОННЫХ ПРОИСШЕСТВИЙ

ОКОНЧАТЕЛЬНЫЙ ОТЧЕТ
ПО РЕЗУЛЬТАТАМ РАССЛЕДОВАНИЯ АВИАЦИОННОГО ПРОИСШЕСТВИЯ

Вид авиационного происшествия	Катастрофа
Тип воздушного судна	ЕЭВС самолёт «С-150»
Государственный и регистрационный опознавательные знаки	RA-1861G
Идентификационный номер	ЕЭВС.03.1992
Владелец	Частное лицо
Авиационная администрация	Тюменское МТУ ВТ ФАВТ МТ РФ
Место происшествия	Тюменская область, ХМАО – Югра, в районе базы отдыха «Кордон», акватория озера «Сухой Аган». Координаты: 61°07,503' СШ; 073°12,639' ВД
Дата и время	18.01.2015 года, в 08:05 UTC (13:05 местного времени), день

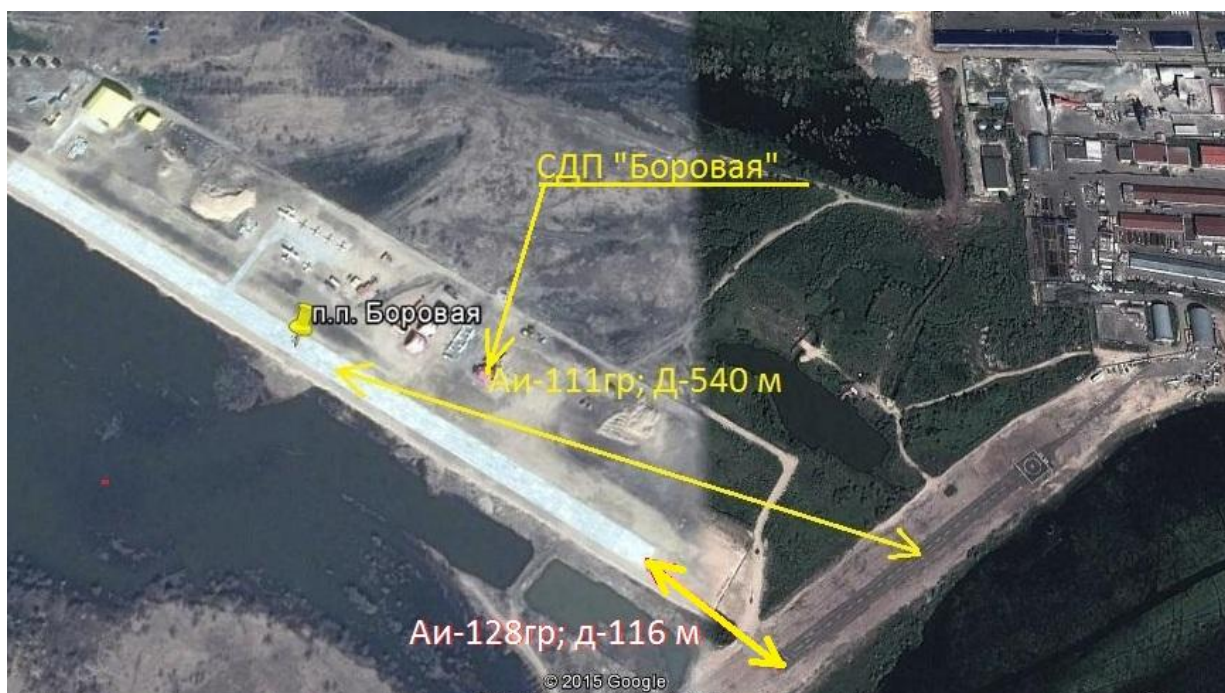
Рис № 5. Взаимное расположение п.п. «Боровая» и п.п. «Заячий».

МТУ ВТ 07.06.2012 № УП-369. Расстояние между КТА площадок составляет 573 м, а расстояние между выходными торцами ВПП п.п. «Заячий» с МК=208° и п.п. «Боровая» с МК=106° составляет 116 м (Рис. № 5). Обе площадки имеют аэронавигационные паспорта, зарегистрированные в соответствии с существующими нормами.

Обе площадки расположены в воздушном пространстве класса С – диспетчерская зона аэродрома г. Сургут. Однако, расположение диспетчера, осуществляющего обслуживание воздушного движения в диспетчерской зоне, не позволяет контролировать деятельность с обеих ВПП, что создаёт риск столкновения ВС при выполнении взлётов в южном направлении или посадок с этого направления.
