МЕЖГОСУДАРСТВЕННЫЙ АВИАЦИОННЫЙ КОМИТЕТ
КОМИССИЯ ПО РАССЛЕДОВАНИЮ АВИАЦИОННЫХ ПРОИСШЕСТВИЙ
ОКОНЧАТЕЛЬНЫЙ ОТЧЕТ
ПО РЕЗУЛЬТАТАМ РАССЛЕДОВАНИЯ АВИАЦИОННОГО ПРОИСШЕСТВИЯ

Вид авиационного происшествия	Катастрофа
Тип воздушного судна	ЕЭВС гидросамолёт «Пеликан-2»
Государственный и регистрационный опознавательные знаки	RA-0441A
Владелец	Частное лицо
Авиационная администрация места события	Тюменское МТУ ВТ Росавиации
Место происшествия	27 км юго-западнее КТА аэродрома Ханты-Мансийск, координаты: 60°50,546' сш, 068°45,266' вд.
Дата и время	10.10.2015 г., 11:40 ÷ 13:00 UTC (16:40 ÷ 18:00 местного времени), день

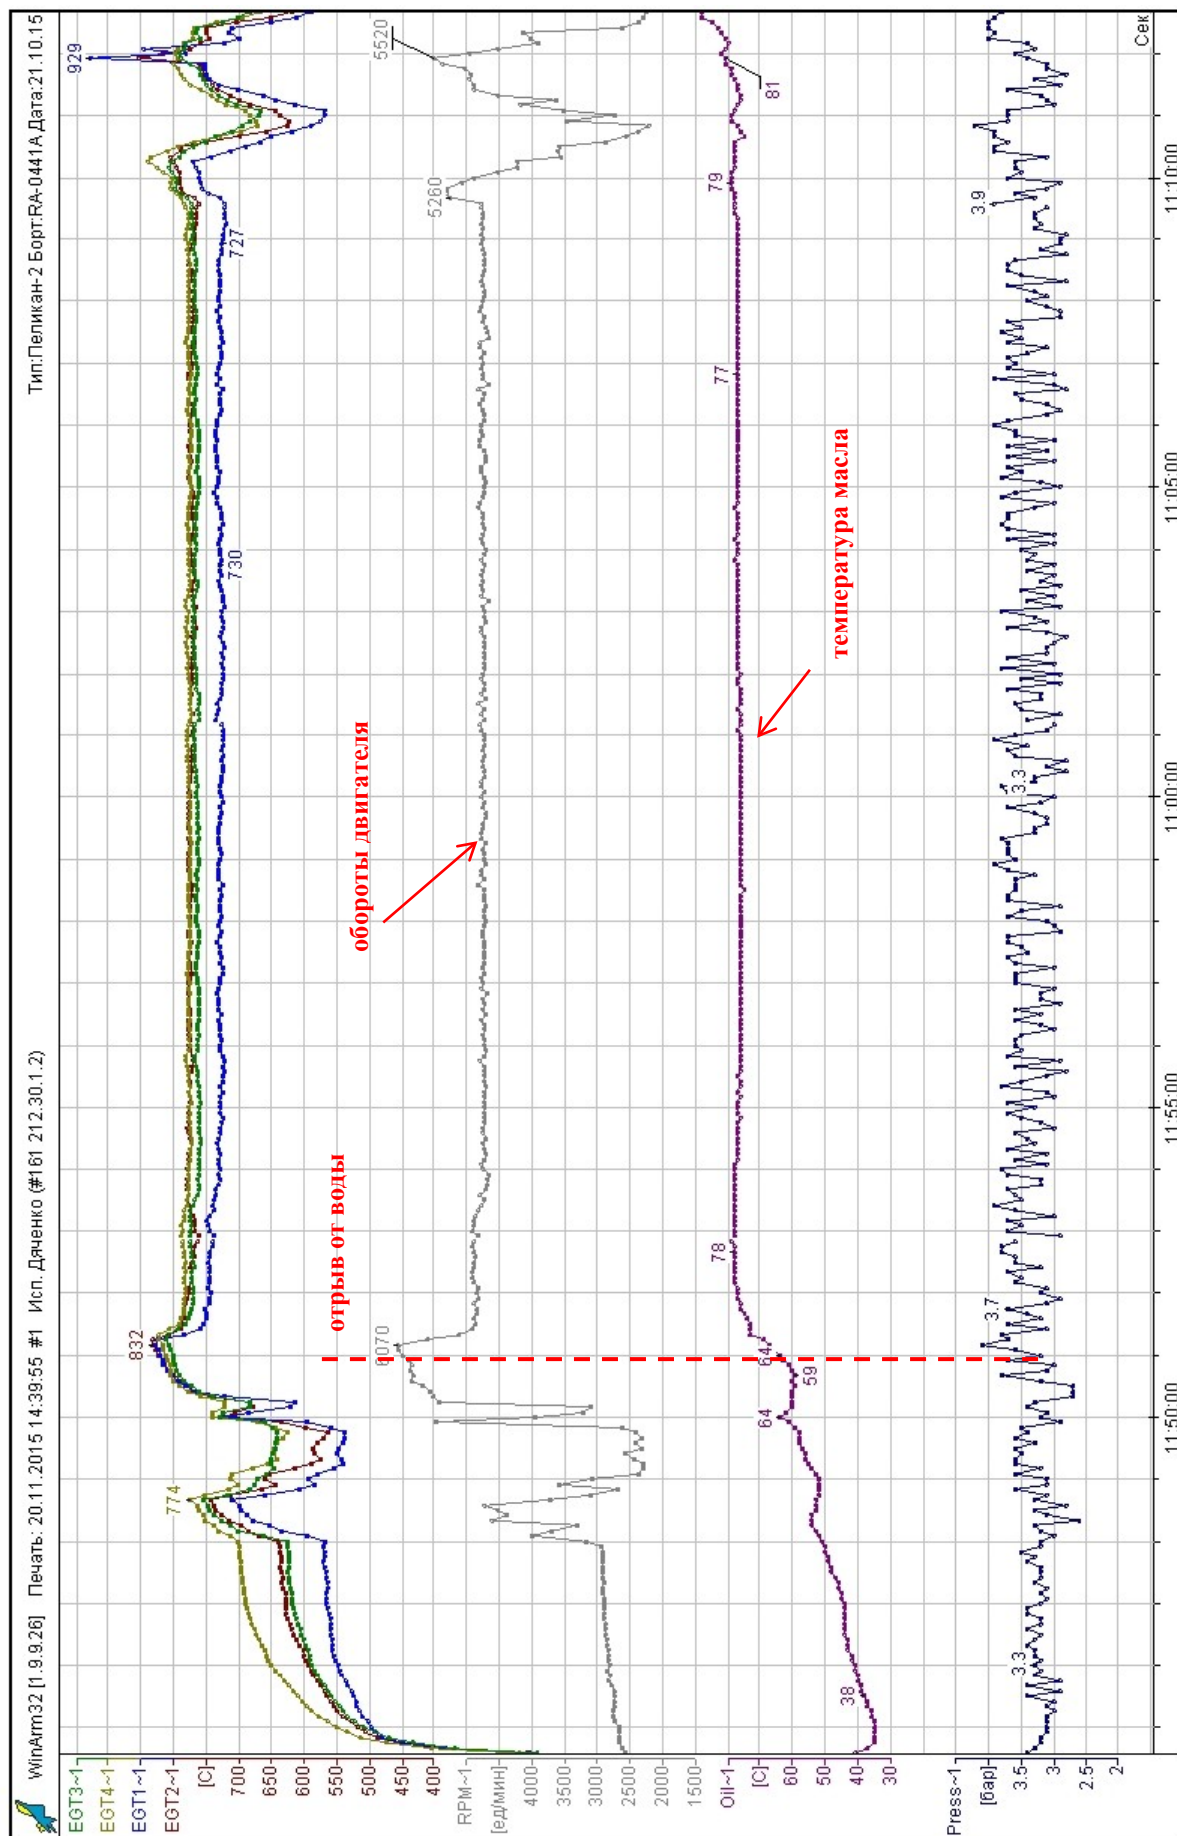
Рис. 16. Параметры работы двигателя в аварийном полёте гидросамолёта «Пеликан-2» RA-0441A на озере Мухрино

В аварийном полёте, через 25 с после запуска двигателя, пилот вывел двигатель на взлётный режим 5530 об/мин и выполнил взлёт. По графику работы двигателя гидросамолёта (рис. 16) определено:

Момент отрыва ВС от водной поверхности установлен по уменьшению температуры масла с 75°C до 68°C (рис. 16): при отрыве от водной поверхности улучшаются условия обдувки маслорадиатора и, как правило, уменьшается или прекращается рост температуры масла.

Наиболее вероятно, скорость полёта гидросамолёта в дальнейшем не росла, о чем свидетельствует рост температуры масла с 68°C до 86°C на момент прекращения записи параметров двигателя (рис. 16). При увеличении скорости полёта после отрыва и, как следствие, улучшении условий обдувки маслорадиатора, температура масла не должна
