МЕЖГОСУДАРСТВЕННЫЙ АВИАЦИОННЫЙ КОМИТЕТ
КОМИССИЯ ПО РАССЛЕДОВАНИЮ АВИАЦИОННЫХ ПРОИСШЕСТВИЙ

ОКОНЧАТЕЛЬНЫЙ ОТЧЕТ
ПО РЕЗУЛЬТАТАМ РАССЛЕДОВАНИЯ АВИАЦИОННОГО ПРОИСШЕСТВИЯ

Вид авиационного происшествия	АПБЧЖ
Тип воздушного судна	Вертолет Robinson R - 66
Государственный и регистрационный опознавательные знаки	РА-06205
Владелец	ООО «Кустард»
Эксплуатант	ООО «Кустард»
Авиационная администрация	Западно - Сибирское МТУ ВТ ФАВТ
Место происшествия	В 36 км юго-западнее н.п. Ташанта, Кош - Агачский район, Республика Алтай, координаты: 49°33'03,66''СШ, 088°57'51,54''ВД
Дата и время	20.01.15, 12ч 21мин (06ч 21мин UTC), день

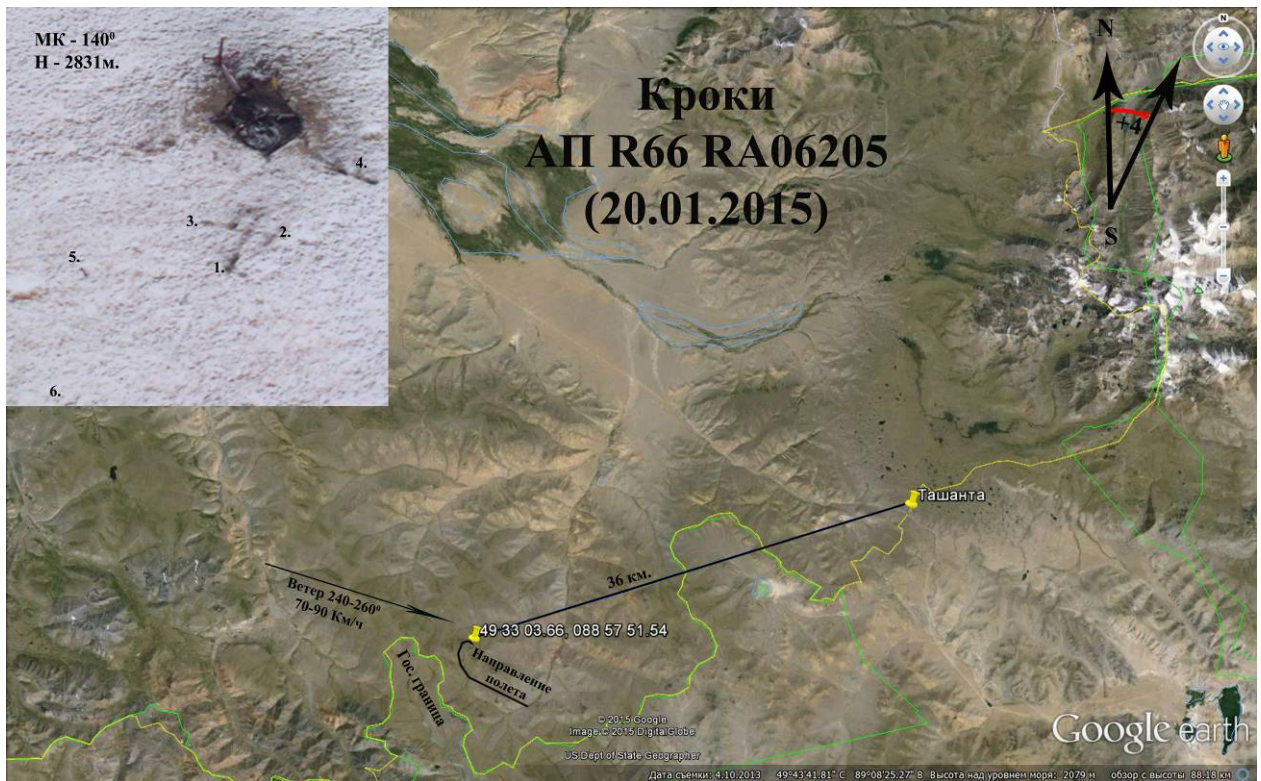
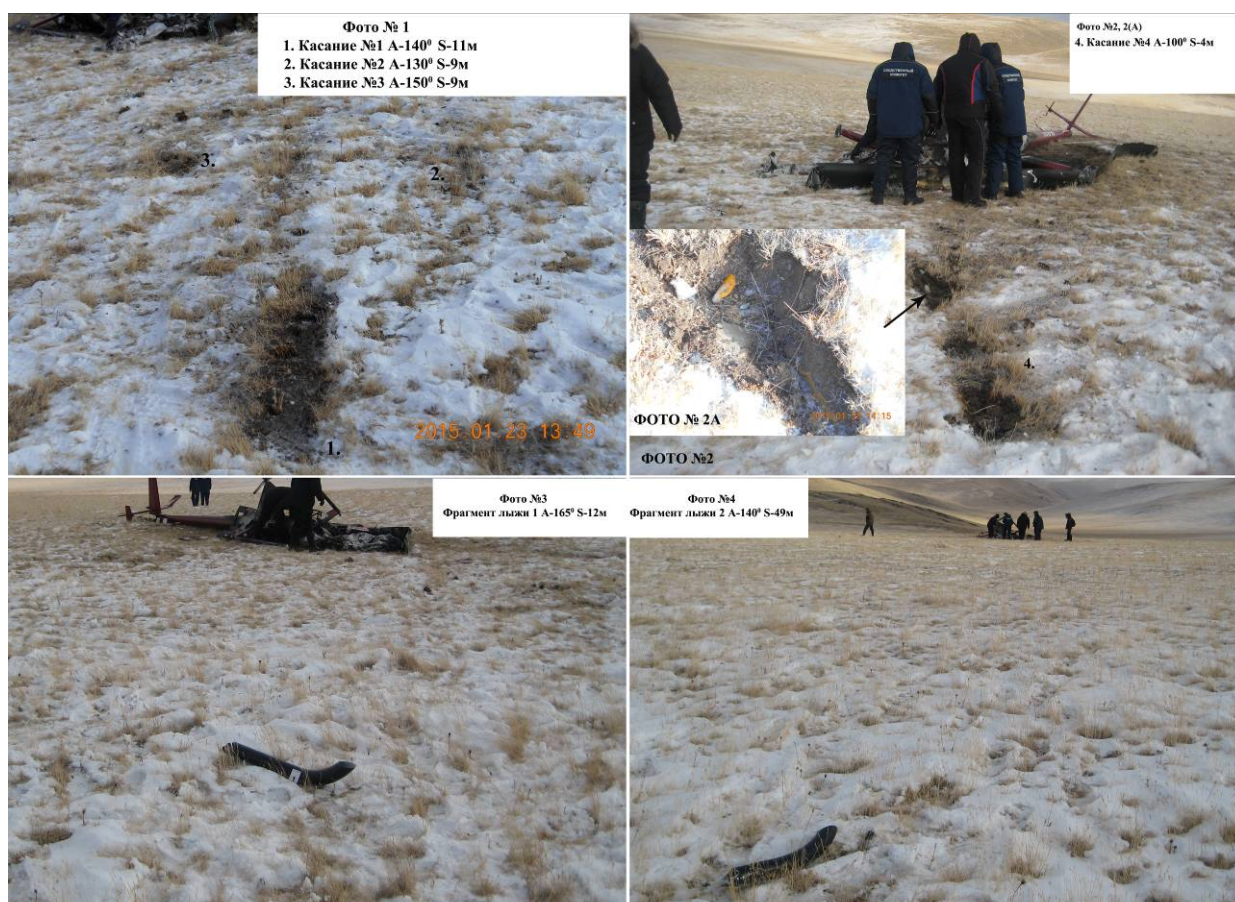
Кроки места АП приведены на рис.7,8.

При осмотре места АП по расположению следов касания и агрегатов установлено, что вертолет столкнулся с земной поверхностью с правым креном и отрицательным тангажом, с большой вертикальной и небольшой поступательной скоростями.

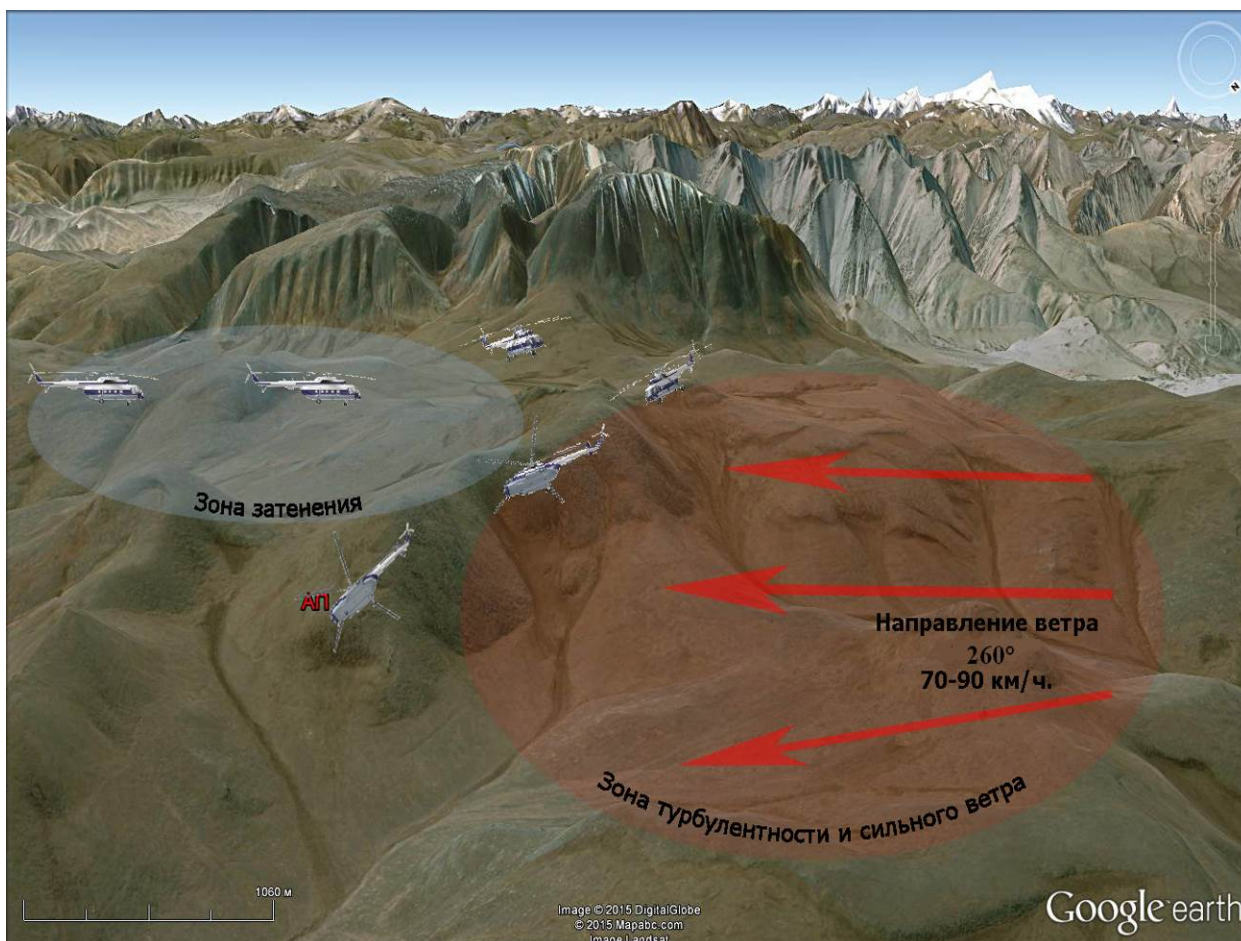
Рис.10.

Непосредственно перед АП пилот выполнял правый разворот, причем, из-за малой высоты полета, начало маневра было в закрытой (затененной) горами зоне с последующим выходом (после пролета перевала) в зону с сильным ветровым потоком и турбулентностью (рис.10).

Таким образом, в процессе выполнения правого разворота вертолет влетел в ущелье при сильном ветре (90км/ч по прогнозу) и турбулентности, на небольшой высоте (по свидетельству пассажира - егеря 25-30м) и с малой поступательной скоростью (порядка 70 - 100км/ч).

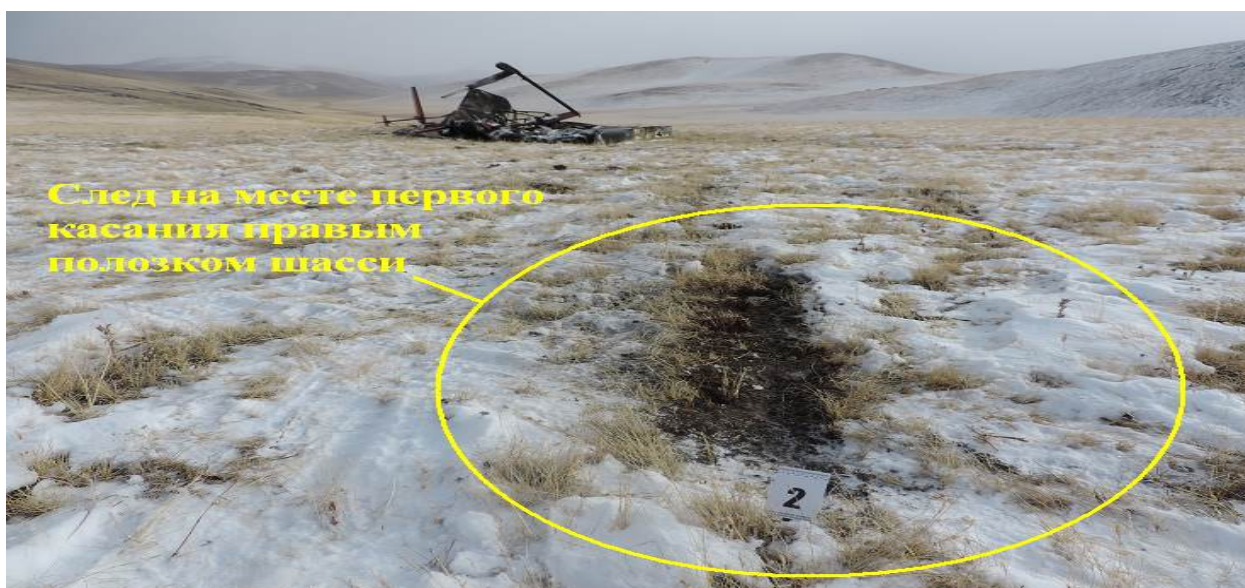
Рис.13.

Следует отметить, что след в месте первого касания шире чертежного диаметра полозка, что также свидетельствует о движении со скольжением (с боковым перемещением) (рис.13).

Выполнение посадки со скольжением, т.е. с касанием о поверхность, которая мешает боковому перемещению полоза шасси, создает идеальные условия для динамического опрокидывания, но опрокидывания не произошло, т.к. в момент касания, наиболее вероятно, мощность на винт уже не подавалась, т.к. двигатель уже не работал.

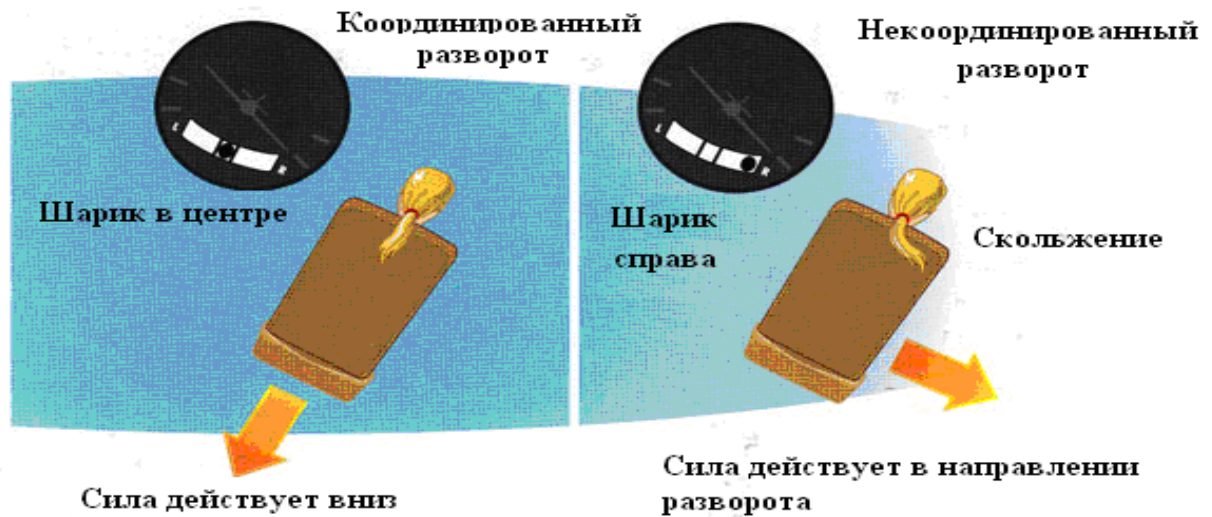
Рис.15.

Выполнение правого разворота со скольжением даёт основание предположить, что вертолет совершал некоординированный разворот (рис.15).

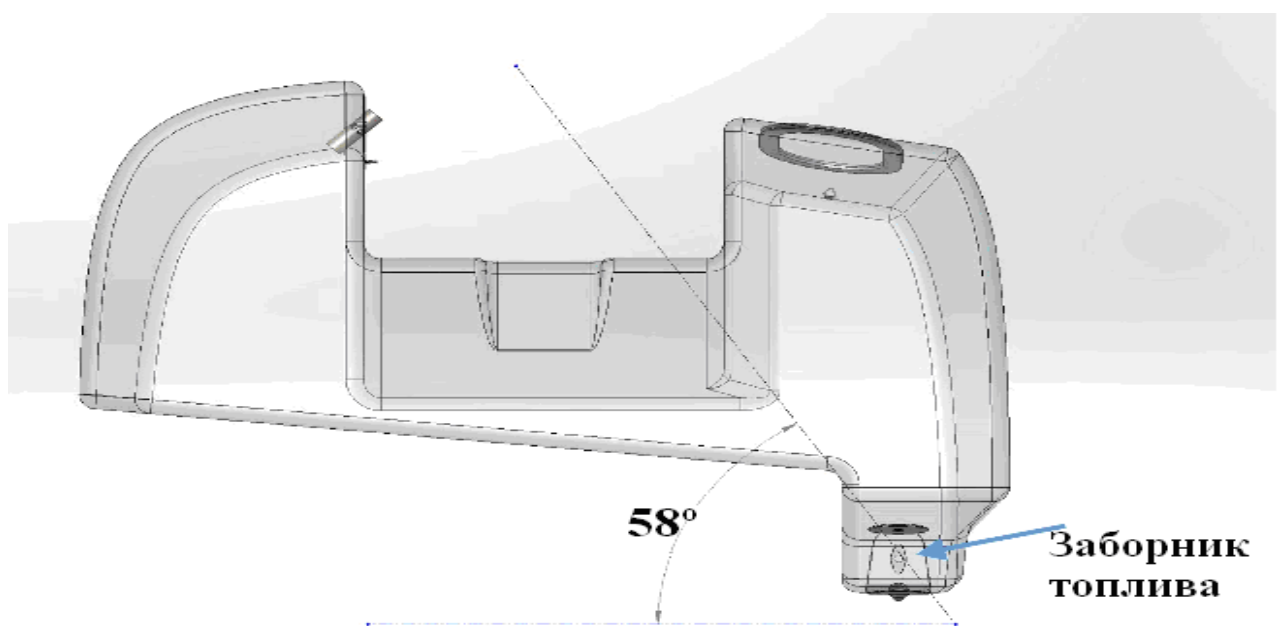
Рис.16.

Разработчику вертолета был направлен запрос следующего содержания: «При каком минимальном угле правого крена «оголится» заборное устройство топливного бака при наличии в баке 140 литров топлива?».

Фирма «Robinson Helicopter» отметила, что: «Как вы понимаете при рассмотрении этого вопроса существует несколько неизвестных, но если отвечать по существу, со 140 литрами топлива на борту (или даже меньше), при угле правого крена в 58° (вертолет в ровном горизонтальном положении), в заборное устройство топливного бака начал бы поступать воздух. При этом не учитываются любые силы, толкающие топливо к заборному устройству, как это обычно происходит при стандартных летных маневрах. Эта ситуация возникла бы при статическом крене или некоординированном развороте» (рис.16).

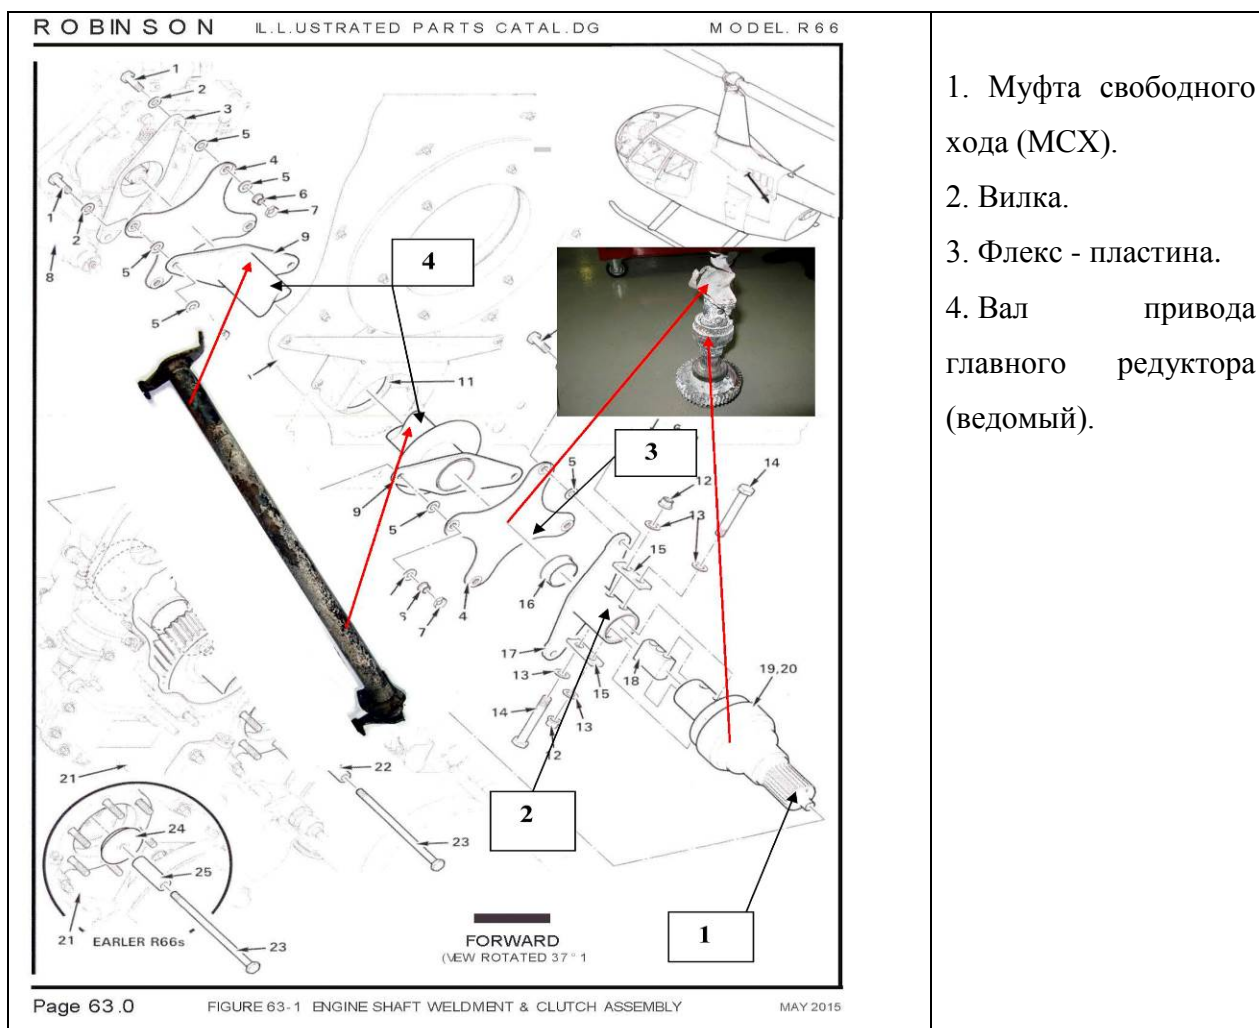
Рис. 18.

На экспертизу поступили следующие сохранившиеся элементы трансмиссии, указанные на рис.18:

- выходной вал двигателя в сборе с шестерней выходного вала коробки приводов, муфтой свободного хода (МСХ) и вилкой с закрепленной флекс-пластиной;
- вал привода главного редуктора.

Ведомые (разрушенные) лепестки флекс-пластины рассоединены с поперечиной ведомого вала. Указанное рассоединение произошло в результате разрыва материала флекс-пластины по перемычкам от болтов к контуру пластины в нагретом до высоких температур состоянии в результате пожара, возникшего на земле.
