ФЕДЕРАЛЬНОЕ АГЕНТСТВО ВОЗДУШНОГО ТРАНСПОРТА
Управление инспекции по безопасности полетов

АНАЛИЗ
СОСТОЯНИЯ БЕЗОПАСНОСТИ ПОЛЕТОВ В ГРАЖДАНСКОЙ
АВИАЦИИ РОССИЙСКОЙ ФЕДЕРАЦИИ В 2009 ГОДУ

МОСКВА
2010

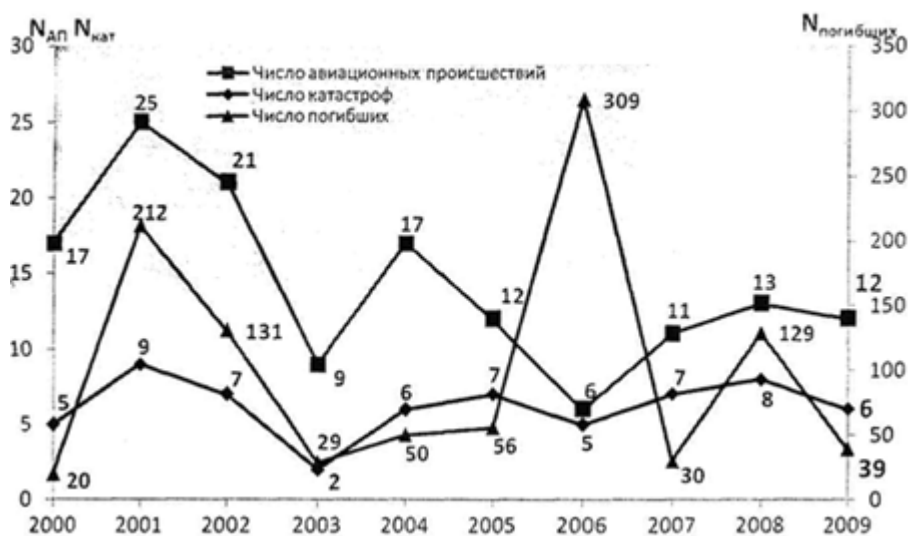
Рис. 1

Абсолютные показатели безопасности полетов воздушных судов коммерческой авиации, характеризующие изменение числа авиационных происшествий, катастроф и погибших за период с 2000 по 2009 годы, представлены на рисунке 1.

**Абсолютные показатели безопасности полетов
воздушных судов коммерческой авиации**

Анализ статистических данных, представленных на рисунке 1, позволяет сделать вывод, что с 2007 года появилась тенденция роста числа авиационных происшествий с воздушными судами коммерческой авиации. При этом каждое второе авиационное происшествие заканчивается гибелью пассажиров или членов экипажа воздушного судна.

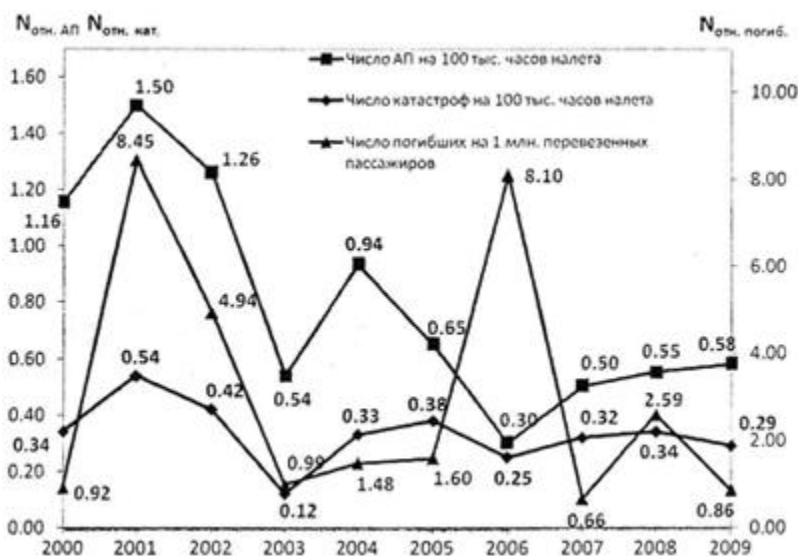
Рис.2

Сведения об относительных показателях безопасности полетов воздушных судов коммерческой авиации (число авиационных происшествий и катастроф на 100 тысяч часов налета, а также число погибших на 1 миллион перевезенных пассажиров) за период с 2000 по 2009 годы представлены на рисунке 2.

**Относительные показатели безопасности полетов
воздушных судов коммерческой авиации**

Анализ представленных на рисунке 2 тенденций изменения относительных показателей безопасности полетов воздушных судов коммерческой авиации позволяет сделать следующие заключения:

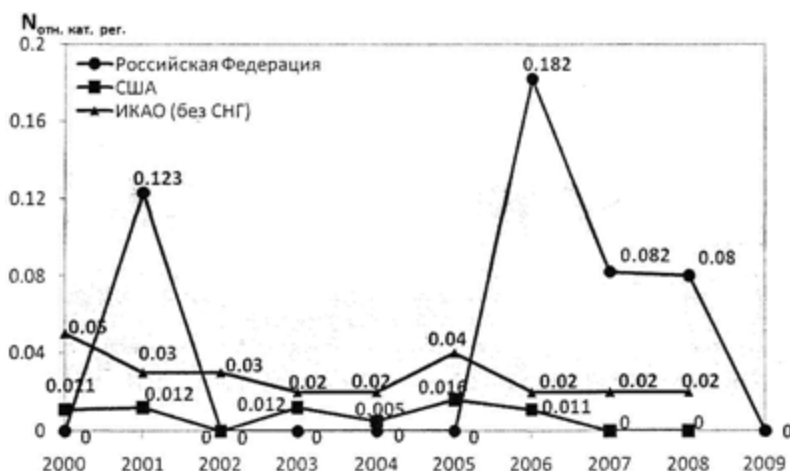
Рис. 3

Сравнение относительных показателей безопасности полетов (число катастроф на 100 тысяч часов налета) при выполнении регулярных пассажирских перевозок воздушными судами коммерческой авиации в Российской Федерации, США и государствах-членах ИКАО (без СНГ) представлены на рисунке 3.

**Относительные показатели безопасности полетов
при выполнении регулярных пассажирских перевозок
воздушными судами коммерческой авиации**

Приведенные на рисунке 3 статистические данные свидетельствуют, что в период с 2002 по 2005 г. с воздушными судами российских авиакомпаний, выполняющих регулярные пассажирские перевозки, не происходило авиационных происшествий с человеческими жертвами, вследствие чего поддерживался уровень безопасности полетов более высокий, чем, например, в США или среди стран-членов ИКАО.

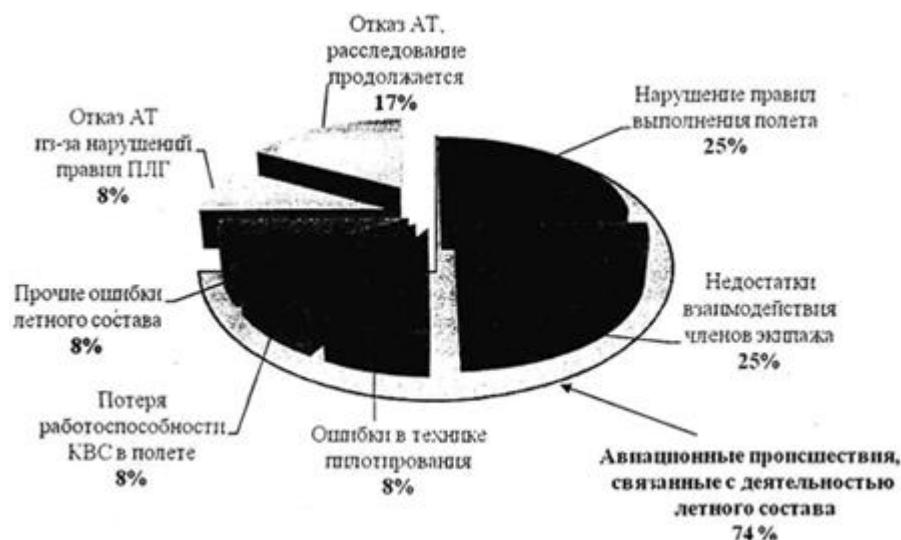
Рис. 4

По результатам анализа поступивших в Росавиацию материалов расследований, а также данных о ходе расследования авиационных происшествий можно сделать вывод, что в 2009 году влияние на состояние безопасности полетов в Российской Федерации оказывали (рисунок 4) авиационные происшествия, связанные с нарушением правил выполнения полетов и недостатками взаимодействия членов экипажа ВС.

**Основные причины авиационных происшествий
с воздушными судами коммерческой авиации в 2009 году**

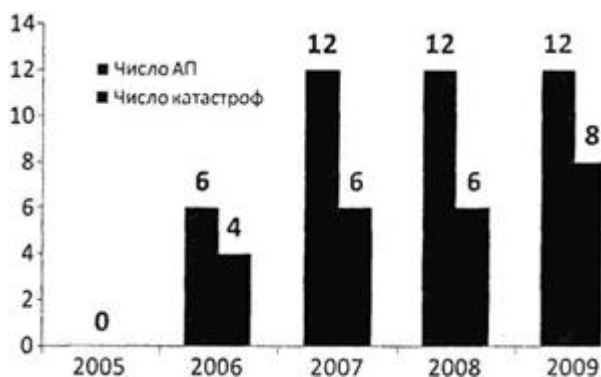
Рис.5

Абсолютные показатели безопасности полетов воздушных судов АОН представлены на рисунке 5.

**Абсолютные показатели безопасности полетов
воздушных судов авиации общего назначения**

Как видно из данных, представленных на рисунке 5, рост числа авиационных происшествий с воздушными судами АОН начался в 2006 году. Несмотря на то, что в течение 2007 - 2009 годов абсолютное количество авиационных происшествий с воздушными судами АОН не изменялось (ежегодно происходило 12 авиационных происшествий), в этот же период времени отмечается рост тяжести последствий авиационных происшествий в 2 раза - с 4 катастроф в 2006 году до 8 по итогам 2009 года.

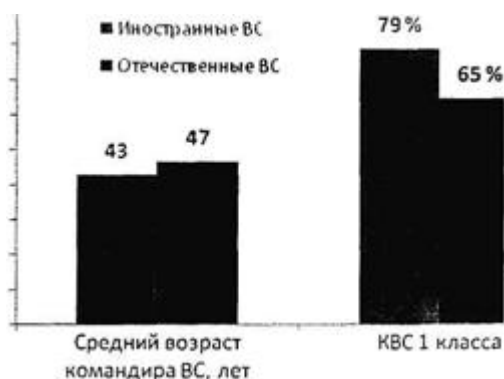
Рис. 6

**Общие сведения о командирах самолетов 1-3 класса,
допустивших инциденты в течение 2009 года**

Принимая во внимание тот факт, что в последние годы большое внимание уделяется профессиональной подготовке летного состава, на рисунках 6 и 7 приводятся некоторые общие сведения о командирах ВС, допустивших инциденты (средний возраст, процент командиров ВС первого класса, средний общий налет, налет на типе ВС и налет в качестве командира ВС), выполняющих полеты на воздушных судах иностранного и отечественного производства.

Однако, представленные на рисунках 6 и 7 статистические сведения дают основание для утверждения, что дополнительным немаловажным фактором, определявшим ошибки экипажей ВС в инцидентах с самолетами иностранного производства в 2009 году, мог являться незначительный самостоятельный налет командиров ВС (в среднем - 940 часов, минимальный налет 27 часов), по сравнению с самостоятельным налетом командиров ВС отечественного производства (в среднем - 2330 часов, минимальный налет 101 час). Таким образом,

Проводя анализ данных, представленных на рисунках 16 и 17, можно обратить внимание, что командиры вертолетов, по сравнению с командирами самолетов 1-3 класса отечественного производства (см. рис. 6 и 7 раздела 2.2 настоящего Анализа), также допустивших инциденты, имели значительно больший средний налет на типе ВС (примерно в 1,4 раза), при существенном среднем налете в качестве командира вертолета - 6000 часов (средний налет командиров самолетов 1-3 класса отечественного производства, допустивших инциденты в 2009 году, составил 2330 часов).

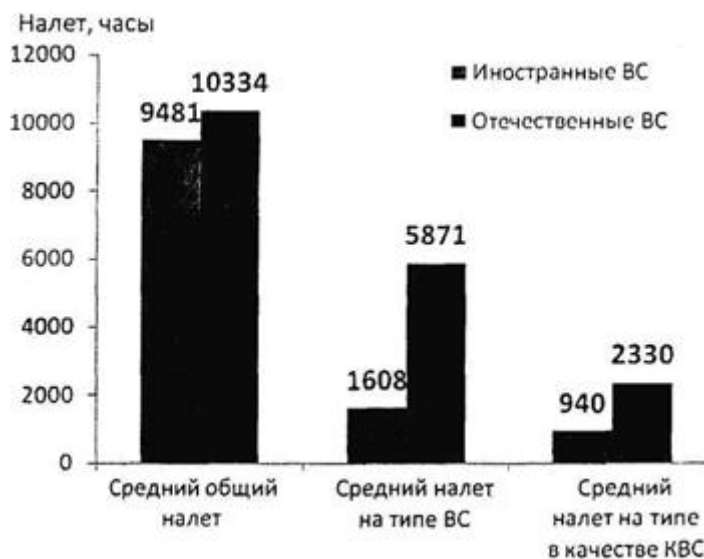
Рис.7

**Средний налет командиров самолетов 1-3 класса,
допустивших инциденты в течение 2009 года**

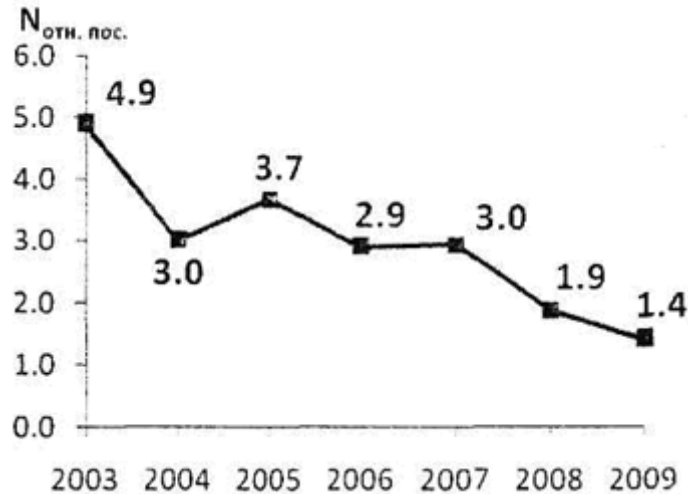
Рис. 8

Сведения об относительном числе инцидентов с самолетами 1-3 класса, связанных с выкатываниями при посадке представлены на рисунке 8.

Относительное число инцидентов с самолетами 1-3 класса, связанных с выкатываниями при посадке (число инцидентов на 100 тысяч посадок)

Статистические данные, представленные на рисунке 8, позволяют сделать заключение об устойчивой тенденции уменьшения частоты инцидентов, связанных с выкатываниями при посадке.

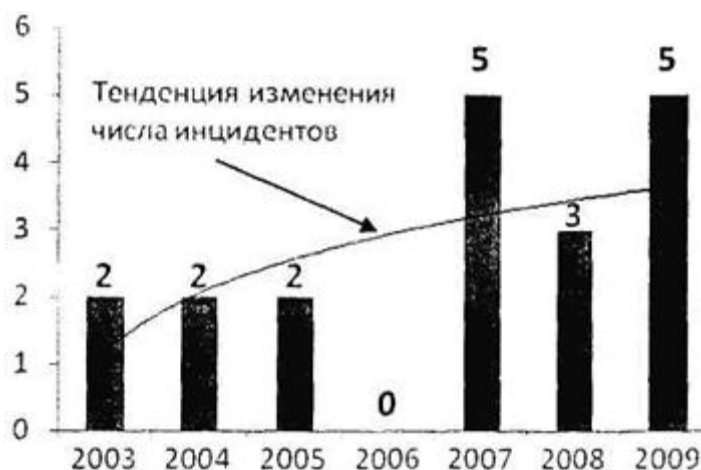
Рис. 9

В 2009 году произошло 5 инцидентов, связанных со сходом самолета с ВПП или РД при рулении. При этом следует обратить внимание на тенденцию роста числа подобных инцидентов за период с 2003 по 2009 годы (рисунок 9).

**Число инцидентов с самолетами 1-3 класса,
связанных со сходами с РД или ВПП при рулении**

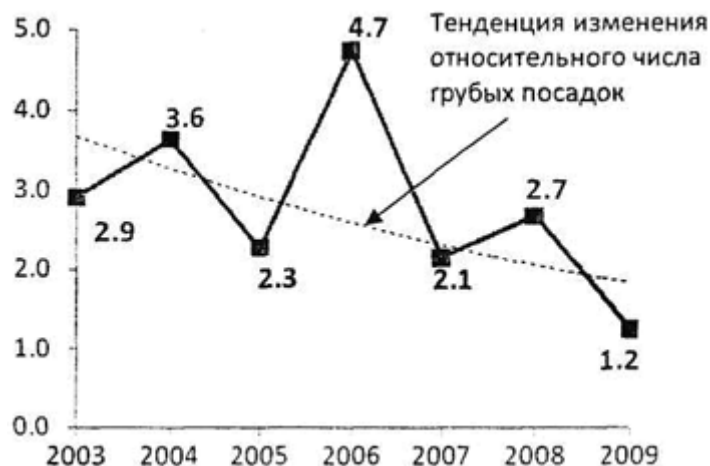
Рис. 10

На рисунке 10 представлены статистические данные о частоте возникновения инцидентов (число инцидентов на 100 тысяч посадок), связанных с грубыми посадками за период с 2003 по 2009 годы.

Относительное число инцидентов,

**связанных с грубыми посадками
(число инцидентов на 100 тысяч посадок)**

Представленные на рисунке 10 данные свидетельствуют о тенденции уменьшения числа инцидентов, связанных с грубыми посадками.

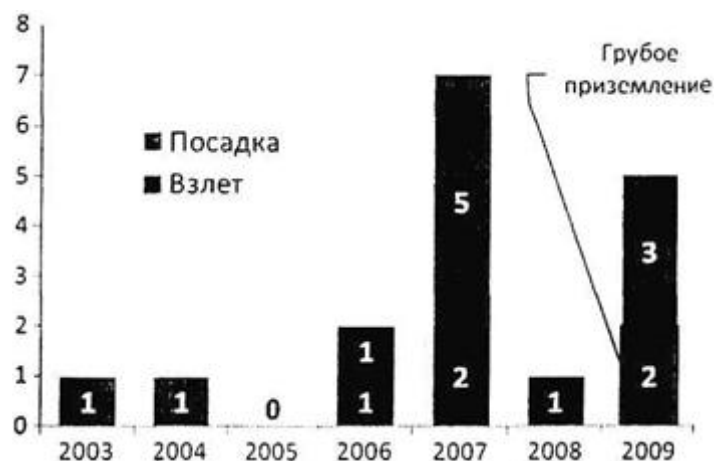
Рис. 11

Инциденты, связанные с касанием земли крылом или хвостовой пятой, представляют серьезную угрозу безопасности полетов. В этой связи вызывает серьезную озабоченность существенное увеличение подобных инцидентов в 2007 и 2009 годах (рисунок 11).

Число инцидентов, связанных с касанием земли фюзеляжем или крылом, на различных этапах полета

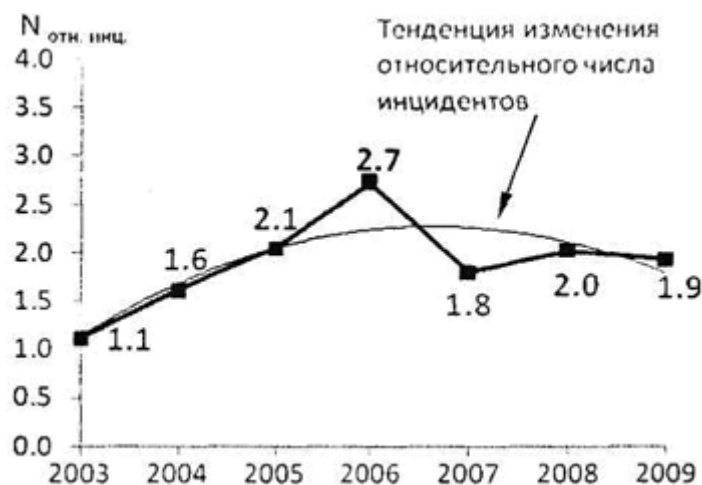
Рис. 12

На рисунке 12 представлены сведения об относительном числе инцидентов, связанных с нарушением метеорологических минимумов, за период с 2003 по 2009 годы.

Относительное число инцидентов с самолетами 1-3 класса, связанных с нарушением метеорологического минимума (число инцидентов на 100 тыс. посадок)

Представленные на рисунке 12 сведения дают основания для вывода, что до 2006 года наблюдалась негативная тенденция роста относительного числа инцидентов, связанных с нарушениями метеорологического минимума. В 2007-2009 годах наметилась тенденция уменьшения влияния рассматриваемых инцидентов на безопасность полетов.

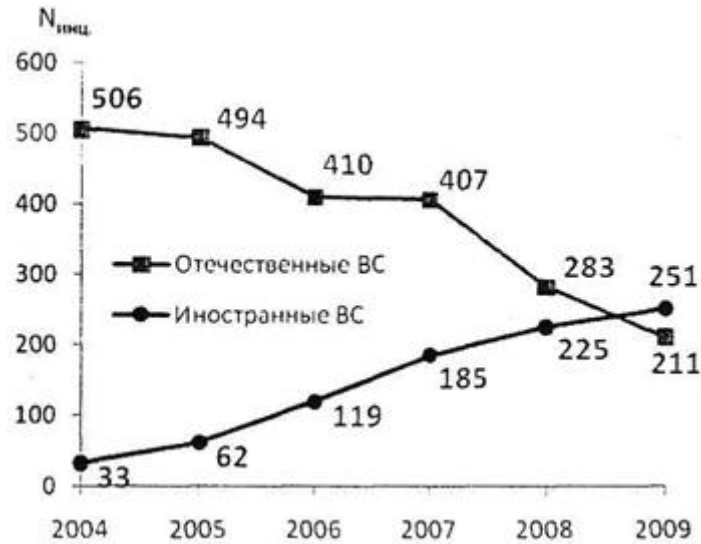
Рис. 13

Рост числа инцидентов с воздушными судами иностранного производства и одновременное уменьшение числа инцидентов с отечественными воздушными судами 1-3 класса, связанных с отказами систем и оборудования, происходит ежегодно (рисунок 13), что может быть обусловлено увеличением количества самолетов иностранного производства в российских авиакомпаниях.

Изменение числа инцидентов, связанных с отказами АТ, с самолетами 1-3 класса отечественного и иностранного производства

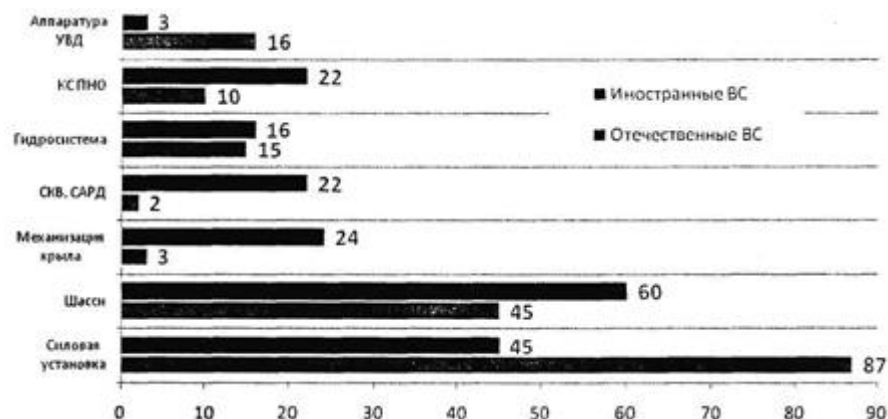
Рис. 14

Наибольшее число инцидентов в 2009 году произошло из-за отказов силовых установок, шасси, гидросистемы, механизации крыла, СКВ и САРД, пилотажно-навигационного оборудования. Сравнение числа инцидентов по некоторым системам воздушных судов отечественного и иностранного производства приведено на рисунке 14.

Распределение числа инцидентов, связанных с отказами, по системам самолетов 1-3 класса отечественного и иностранного производства, по итогам 2009 гола

Статистические данные, приведенные на рисунке 14, указывают на то, что в 2009 году наибольшее влияние на безопасность полетов самолетов отечественного производства, по сравнению с самолетами иностранного производства, оказывали инциденты, связанные с отказами силовых установок (соответственно 87 и 45 инцидентов).

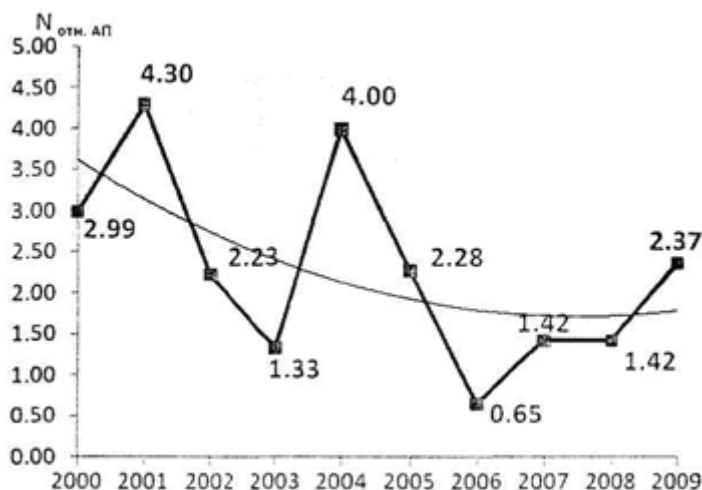
Рис. 15

С целью объективной оценки безопасности полетов на вертолетах, на рисунке 15 представлены сведения об относительном числе авиационных происшествий с вертолетами коммерческой авиации (число авиационных происшествий на 100 тысяч часов налета) за период с 2000 по 2009 годы.

Относительное число авиационных происшествий
с вертолетами коммерческой авиации
(число авиационных происшествий на 100 тысяч часов налета)

Как следует из статистических данных, представленных на рисунке 15, с 2007 года появилась тенденция увеличения относительного числа авиационных происшествий с вертолетами коммерческой авиации.

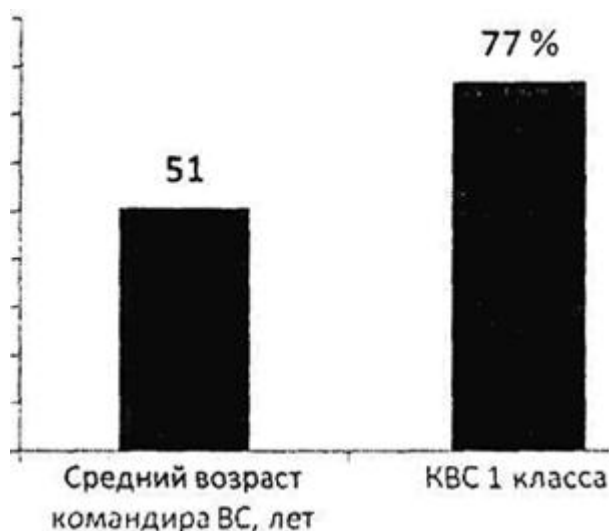
Рис. 16

На рисунках 16 и 17 представлены некоторые осредненные сведения о командирах вертолетов, ошибки или нарушения которых повлияли на причины инцидентов в 2009 году.

Общие сведения о командирах вертолетов, допустивших ошибки, приведшие к инцидентам в течение 2009 года

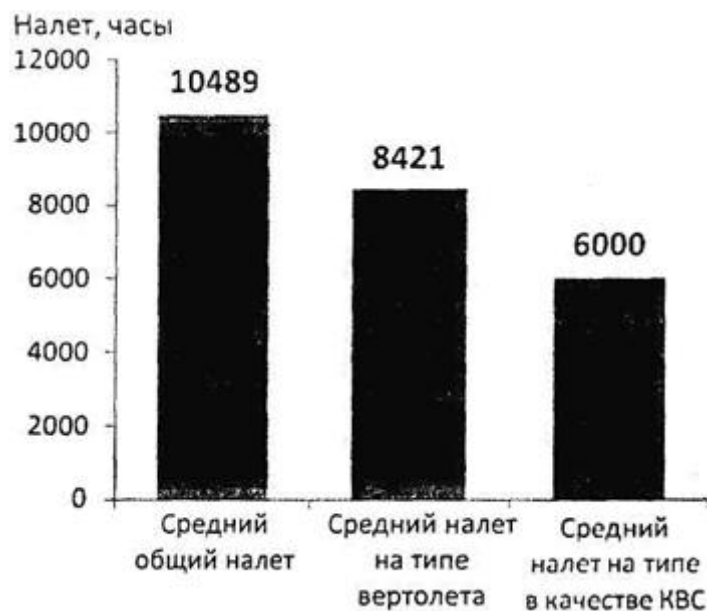
Рис. 17

Средний налет командиров вертолетов, допустивших ошибки, приведшие к инцидентам в течение 2009 года

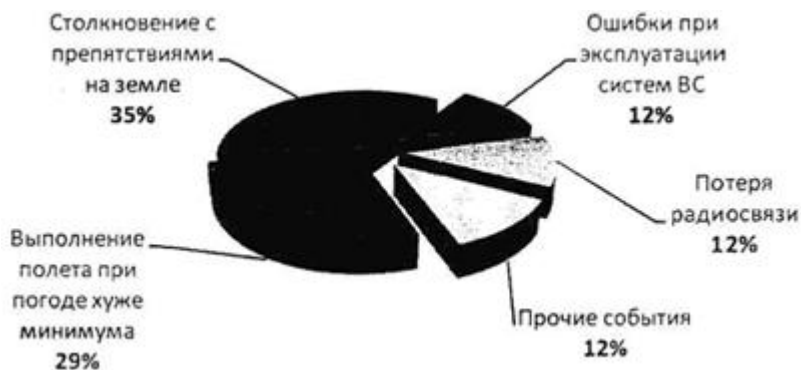
Рис. 18

Этот вывод подтверждают типы событий (рисунок 18) и факторы, приведшие в 2009 году к инцидентам, являющихся следствием ошибок или нарушений летного состава.

Типы событий, приведшие в 2009 году к инцидентам, связанным с деятельностью летного состава вертолетов коммерческой авиации

Наибольшее число инцидентов, связанных с деятельностью летного состава вертолетов, в 2009 году было обусловлено столкновением с препятствиями в процессе движения по земле или маневрирования на малой высоте (35% инцидентов) и выполнением полета при погоде хуже минимума (29% инцидентов). При этом следует учитывать, что такие инциденты, как нарушение метеоминимума, фактически являются показателем уровня дисциплины летного состава.

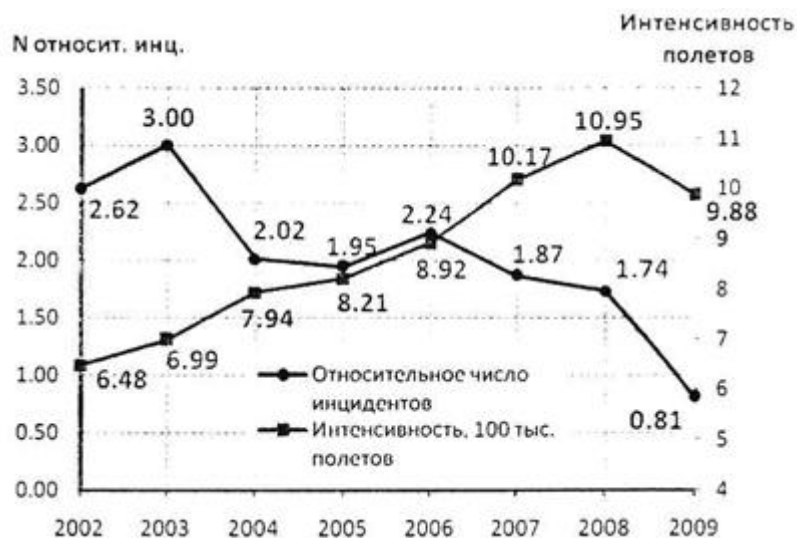
Рис. 19

Сведения об относительных показателях безопасности полетов при ОрВД в 2009 году и за период с 2002 по 2008 годы представлены на рисунке 19.

Относительное число инцидентов (на 100 тысяч обслуженных полетов), связанных с недостатками организации воздушного движения

Относительные показатели (рис. 19) свидетельствуют, что по итогам 2009 года сохранилась тенденция снижения влияния на безопасность полетов недостатков организации воздушного движения, выявляемых при расследовании инцидентов.

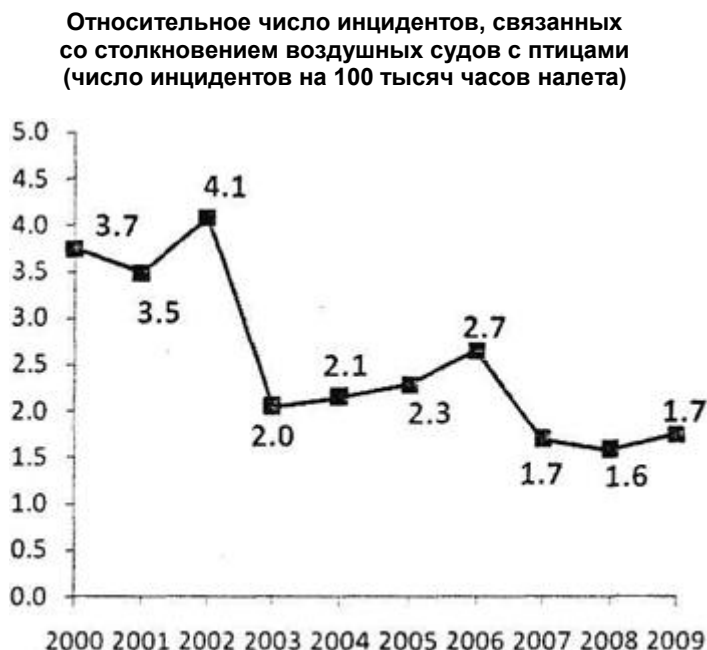
Рис. 20

В результате столкновения воздушных судов с птицами в 2009 году произошло 36 инцидентов. На рисунке 20 представлено распределение относительного числа инцидентов, связанных со столкновением воздушных судов с птицами за период с 2000 по 2009 годы.

Данные, приведенные на рисунке 20, свидетельствуют о том, что с 2000 года наблюдается тенденция уменьшения частоты инцидентов, связанных со столкновением воздушных судов с птицами. Уменьшение частоты возникновения подобных инцидентов может свидетельствовать об эффективности мероприятий, реализованных на аэродромах и направленных по повышению безопасности полетов в орнитологическом отношении.
