**ФЕДЕРАЛЬНОЕ АГЕНТСТВО ВОЗДУШНОГО ТРАНСПОРТА
УПРАВЛЕНИЕ ИНСПЕКЦИИ ПО БЕЗОПАСНОСТИ ПОЛЕТОВ**

**А Н А Л И З
СОСТОЯНИЯ БЕЗОПАСНОСТИ ПОЛЕТОВ
В ГРАЖДАНСКОЙ АВИАЦИИ РОССИЙСКОЙ ФЕДЕРАЦИИ
В 2008 ГОДУ**

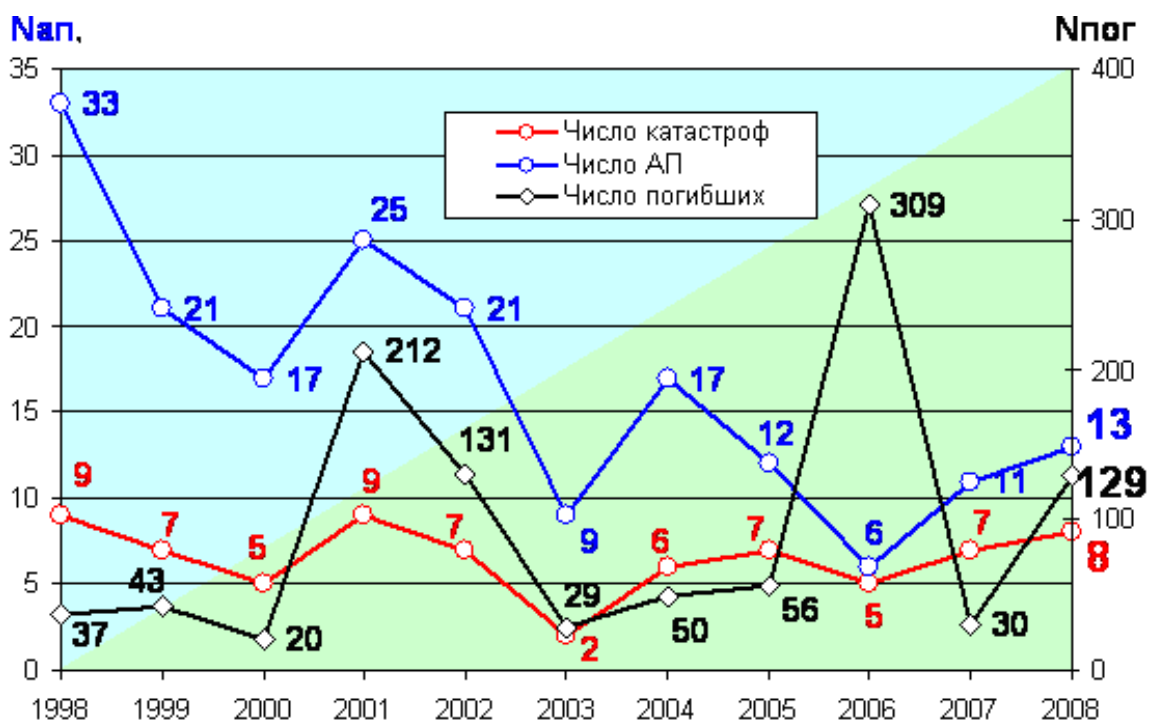
Рис. 1.1. Динамика изменения абсолютных показателей аварийности на всем парке воздушных судов гражданской авиации Российской Федерации

Динамика изменения абсолютных показателей аварийности на всем парке воздушных судов гражданской авиации Российской Федерации за более длительный период приведена на рис. 1.1.

Из представленных данных следует, что за 1998 - 2005 годы в целом по парку ВС коммерческой гражданской авиации Российской Федерации, несмотря на всплески аварийности в 1998, 2001 и 2004 годах, наблюдалась тенденция сокращения общего числа авиационных происшествий. С 1998 по 2003 год, включительно, такая же (положительная) тенденция прослеживалась и по числу катастроф.

Однако, в 2006 - 2008 годах прослеживается тенденция ухудшения абсолютных показателей аварийности (как числа катастроф, так и общего числа авиационных происшествий) при выполнении всех видов полетов воздушными судами коммерческой гражданской авиации.

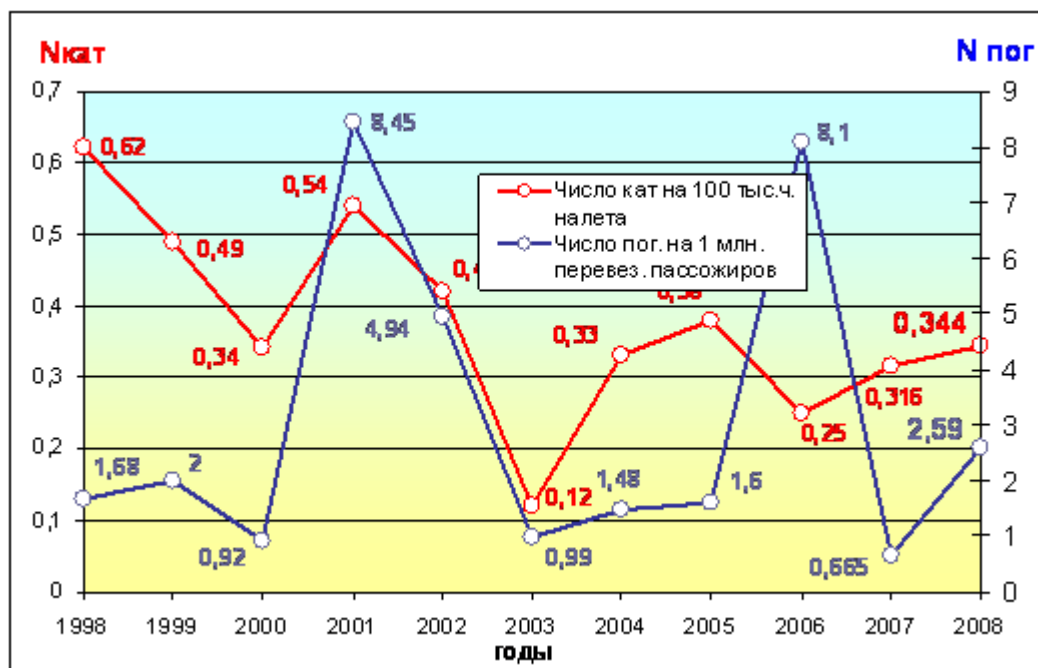
Рис. 1.2. Относительных показатели безопасности полетов

Как известно, более объективная оценка состояния безопасности полетов может быть получена на основании анализа данных об относительных показателях безопасности полетов: числа катастроф на 100 тыс. часов налета и числа погибших на 1 млн. перевезенных пассажиров.

Результаты расчета этих показателей, проведенные на основе имевшихся во время подготовки данного материала данных о производственной деятельности коммерческой гражданской авиации Российской Федерации, представлены на рисунке 1.2.

Из анализа данных, приведенных на рис. 1.2 следует, что негативные тенденции в обеспечении безопасности полетов коммерческой гражданской авиации Российской Федерации стали проявляться с 2003 года и приобрели устойчивый негативный характер с 2006 года, что подтверждается постоянным ростом числа катастроф на 100 тыс. часов налета в 2007 и отчетном 2008 году по сравнению с 2006 годом.

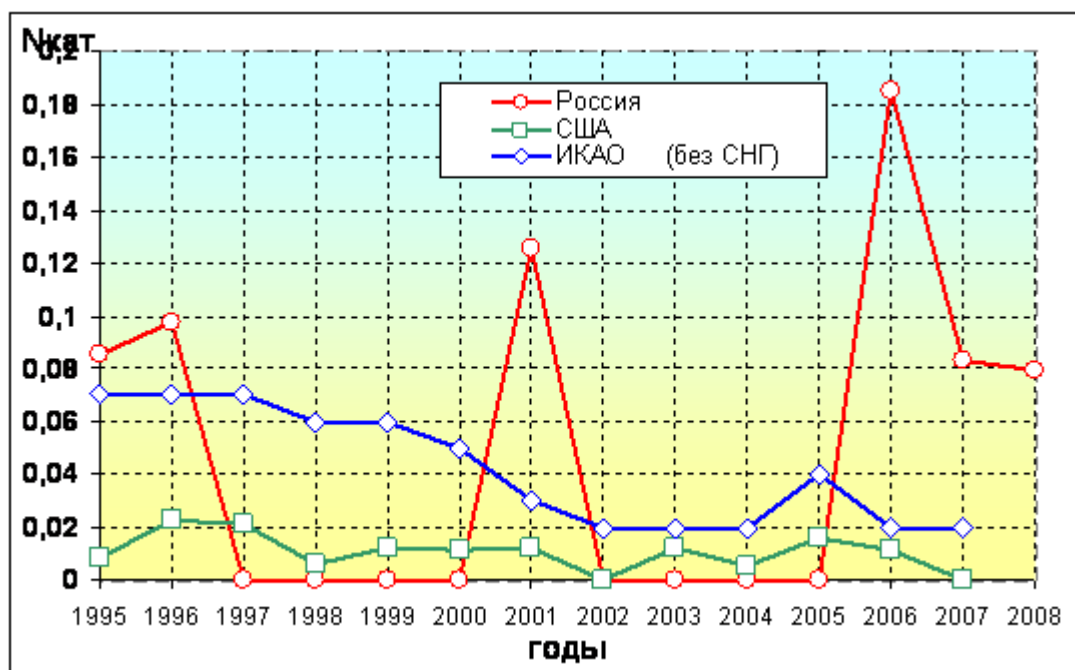
Рис. 1.3. Показатели безопасности полетов при выполнении регулярных пассажирских перевозок

Показатели безопасности полетов при выполнении регулярных пассажирских перевозок авиакомпаниями Российской Федерации, стран-членов ИКАО и США с 1995 года представлены на рис. 1.3.

На основании рассмотрения данных за 1996-2006 годы и за 2007-2008 годы есть основания для выводов, что в Российской Федерации прослеживается негативная тенденция роста относительного числа катастроф при выполнении воздушных перевозок на регулярных воздушных линиях.

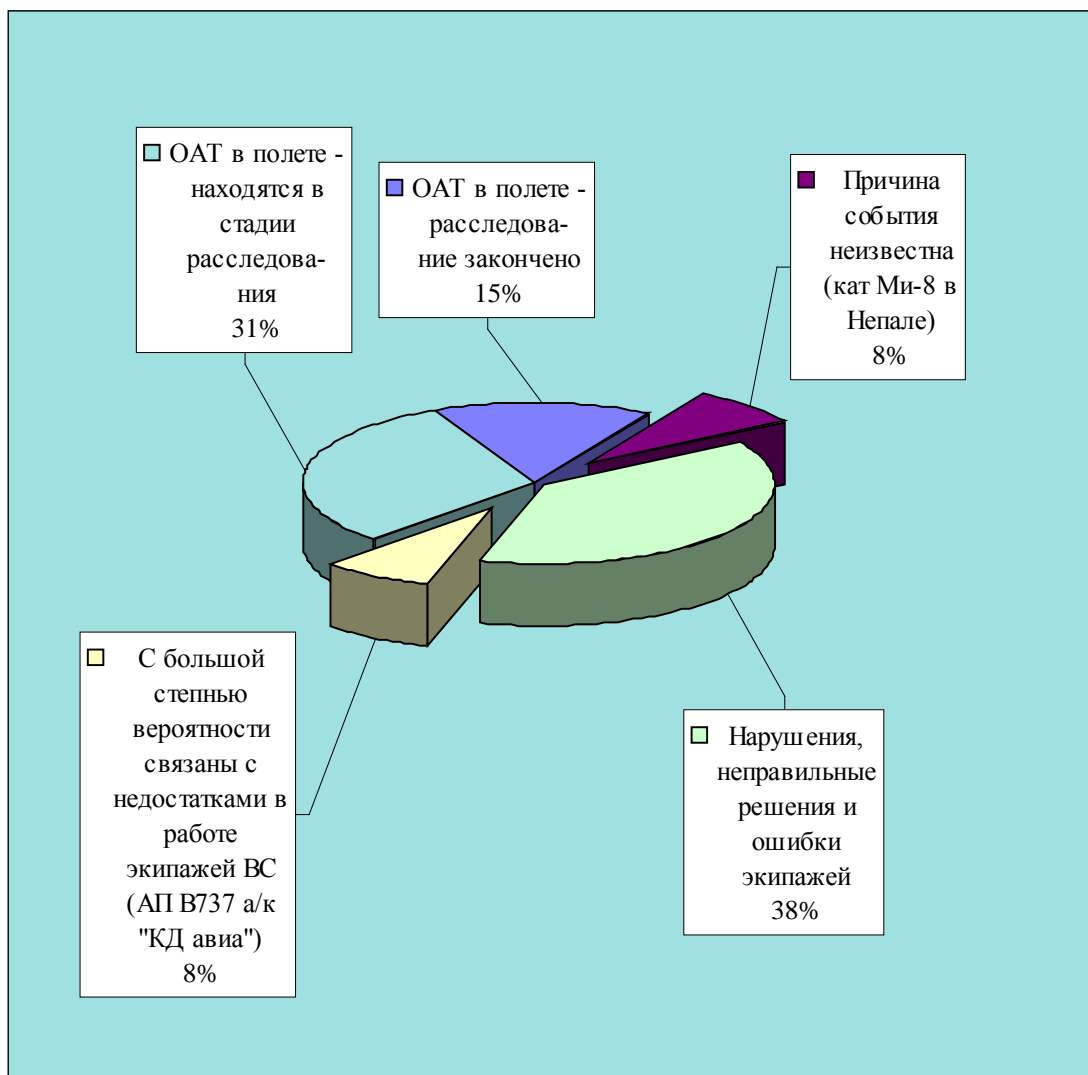
Рис. 1.4. Распределение причин авиационных происшествий

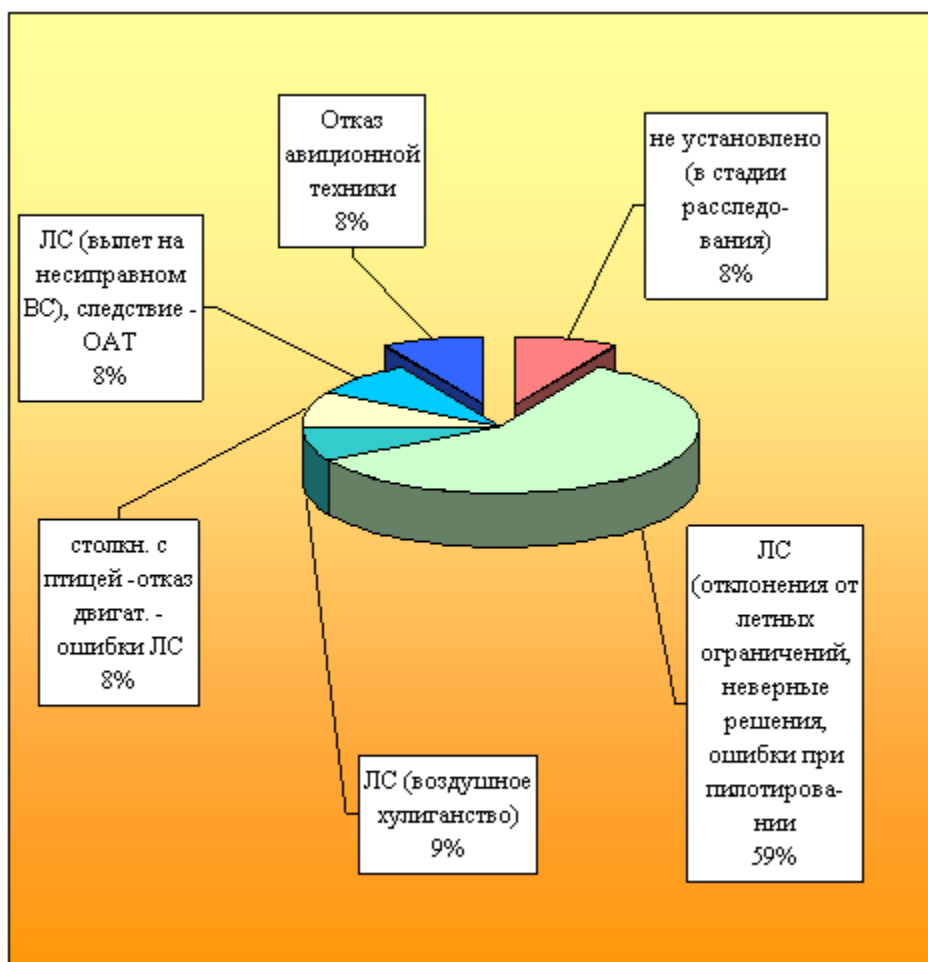
Рис. 1.5. Относительное распределение причин АП с ВС АОН в 2008 году

Относительное распределение причин с ВС АОН в 2008 году приведено на рис. 1.5.

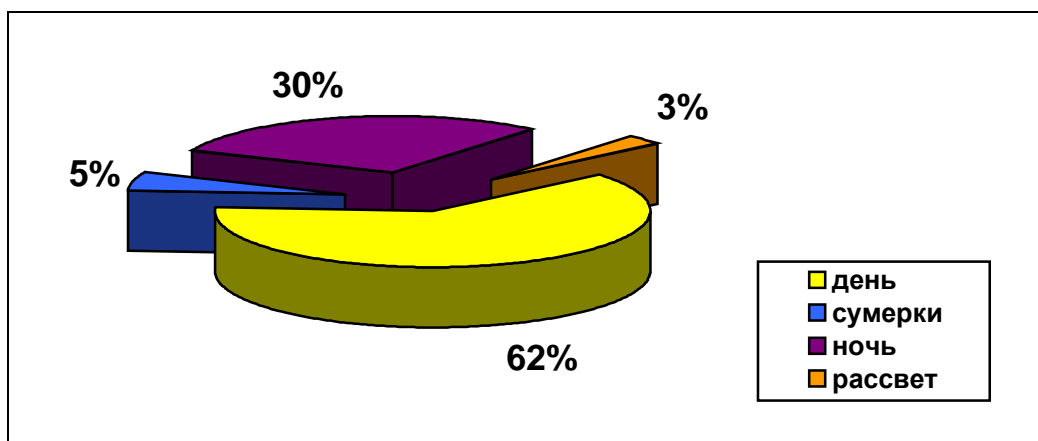
Рис. 2.1. Распределение событий, связанных с недостатками в работе лётного состава, в зависимости от времени суток

Анализ условий освещенности и метеоусловий, в которых в 2008 году происходили инциденты, связанные с недостатками в работе экипажей самолетов 1-3 класса, показал, что наибольшее их число (62%) произошло в светлое время суток - днем (рис. 2.1), и почти такое же относительное их число (63%) произошло при выполнении полетов в простых метеоусловиях (рис. 2.2),

Из анализа данных, приведенных на рис. 2.1 и 2.2, можно сделать вывод, что возникновение авиационных инцидентов, связанных с ошибками лётного состава, в большей степени обусловлено некачественной подготовкой лётного состава и, как следствие, их низкой квалификацией и в меньшей степени сложными условиями полёта (тёмное время суток, сложные метеоусловия).

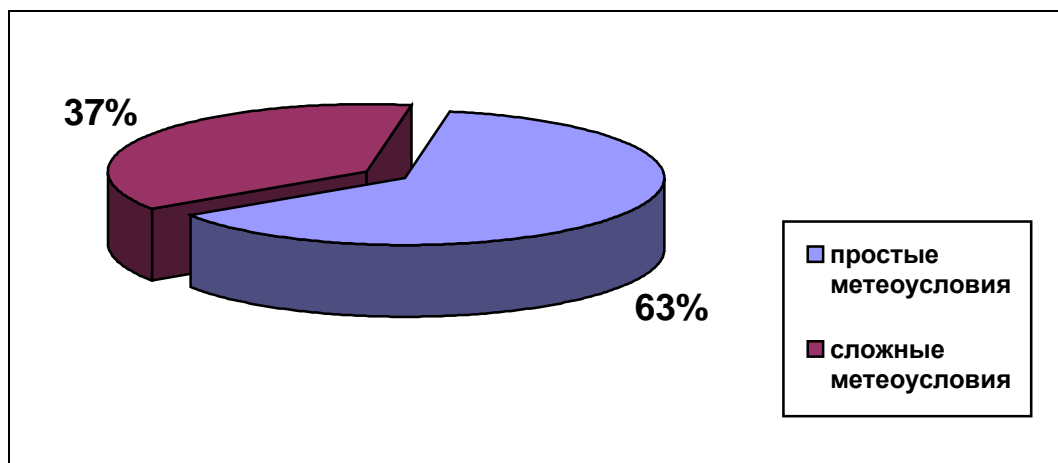
Рис. 2.2. Распределение событий, связанных с недостатками в работе лётного состава, в зависимости от погодных условий

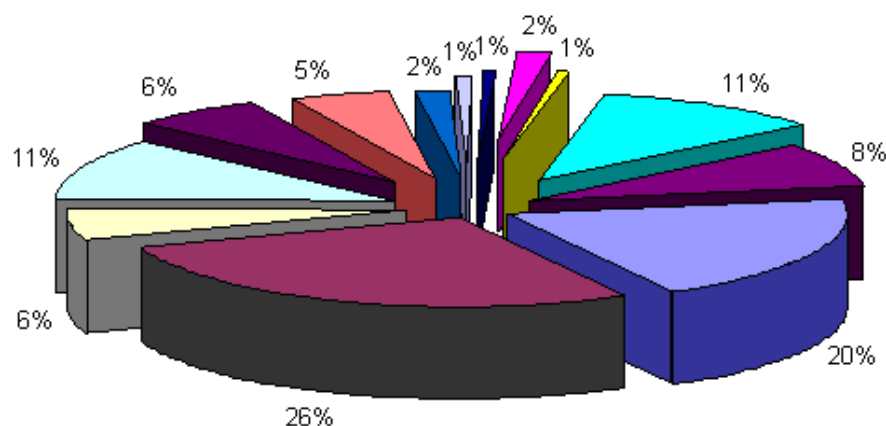
Рис. 2.3. Распределение инцидентов, связанных с отказами авиационной техники, по системам ВС в процентном отношении от общего числа событий.

Как показано на рис. 2.3, наибольшее количество инцидентов, связанных с отказами авиационной техники, произошли вследствие отказов двигателей - 26%, отказов/неисправностей шасси – 20%, системы кондиционирования - 11% и системы управления - 11%.

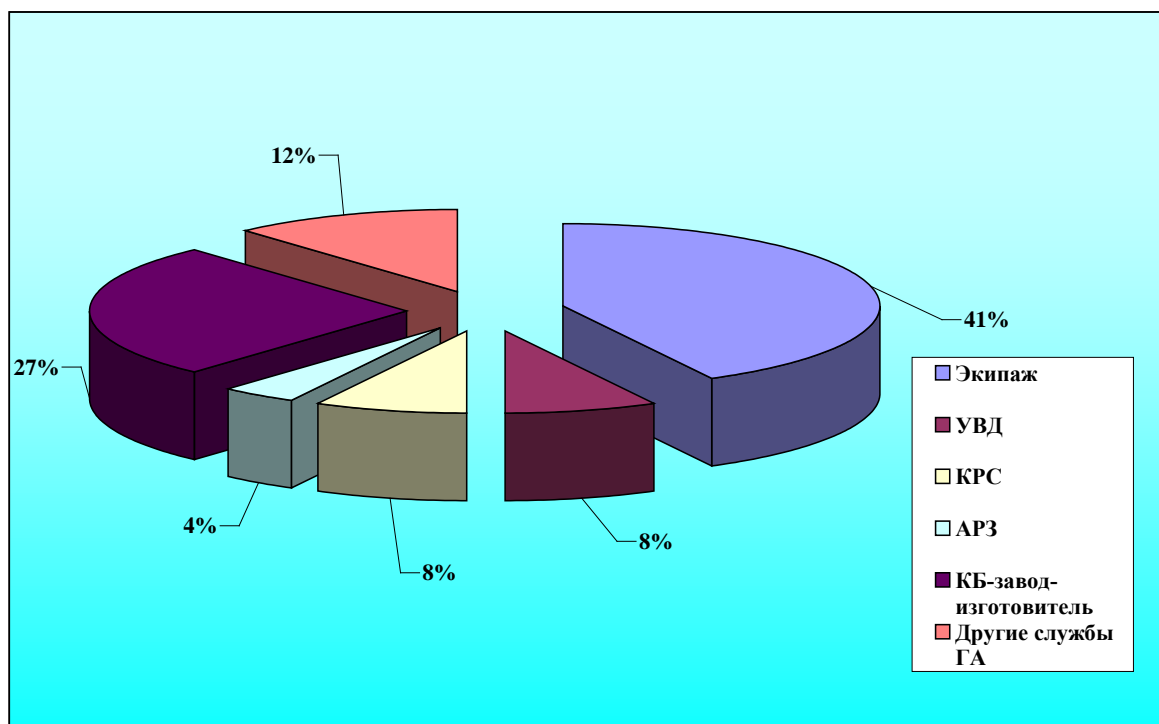
Рис. 3.1. Распределение причин/факторов в инцидентах с самолётами 4 класса

2007 годом. На рис. 3.1 приведено распределение инцидентов по факторам, обусловивших события в 2008 году.

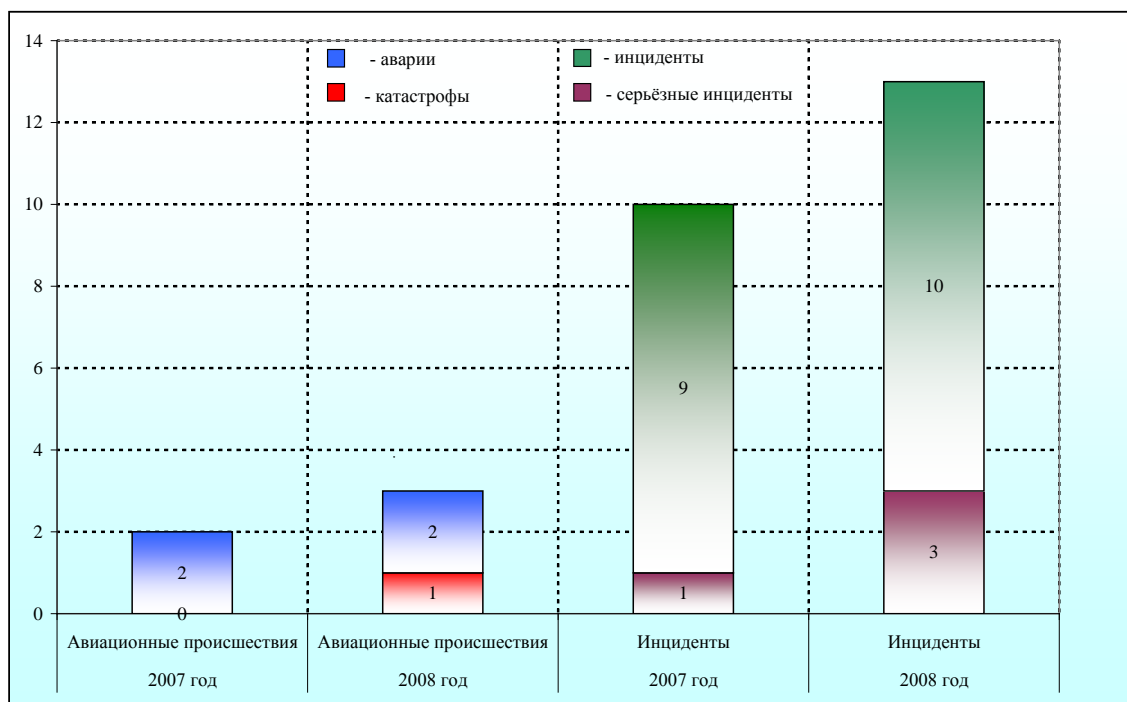
Рис. 5.1. Распределение авиационных событий с ВС АОН

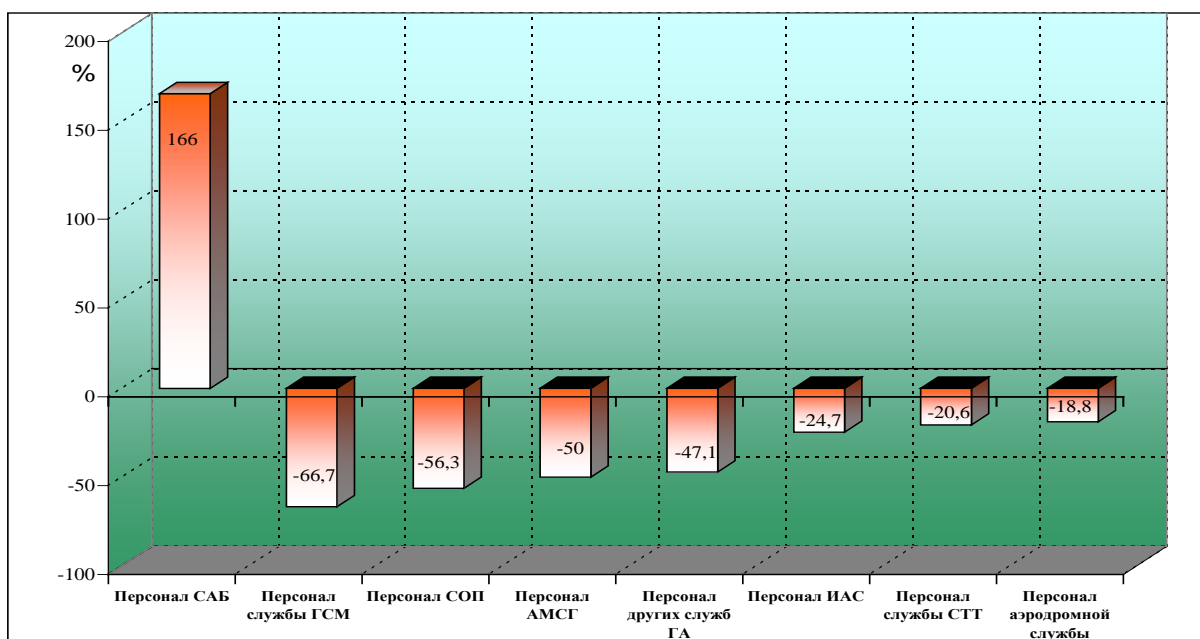
Рис. 7.1 Изменение (в %) количества авиационных событий в 2008 году по сравнению с 2007 годом по наземным службам обеспечения полётов

В 2008 году, по сравнению с 2007 годом, безопасность полётов, обусловленная деятельностью наземных служб гражданской авиации Российской Федерации, несколько улучшилась. В таблице 7.1 представлено распределение авиационных событий, связанных с недостатками наземных служб обеспечения полётов. На рис. 7.1 представлено изменение количества событий (в %), по отношению к 2007 году.

Как видно из таблицы 7.1 и рис. 7.1 наибольшее улучшение наземного обеспечения полётов произошло по службам: ГСМ, СОП АМСГ и других служб ГА.

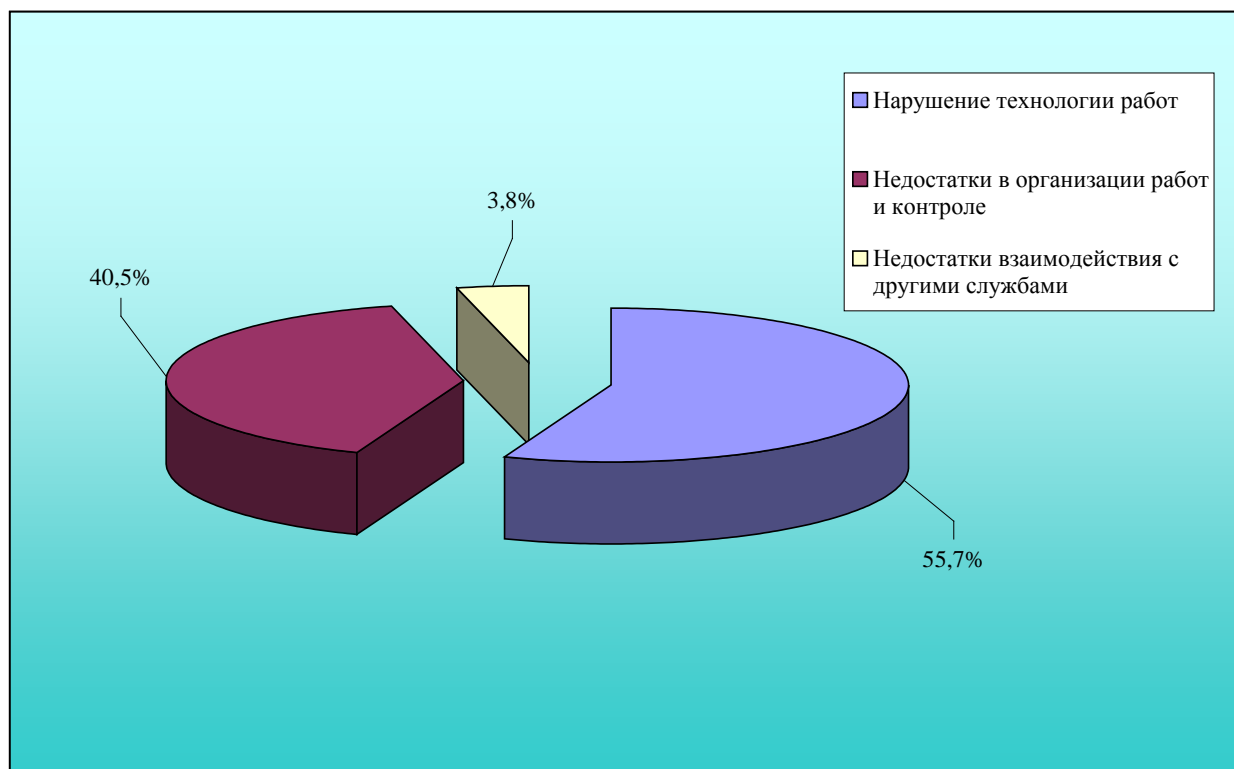
Рис. 7.2. Распределение причин/факторов, обусловивших инциденты, связанные с деятельностью персонала ИАС

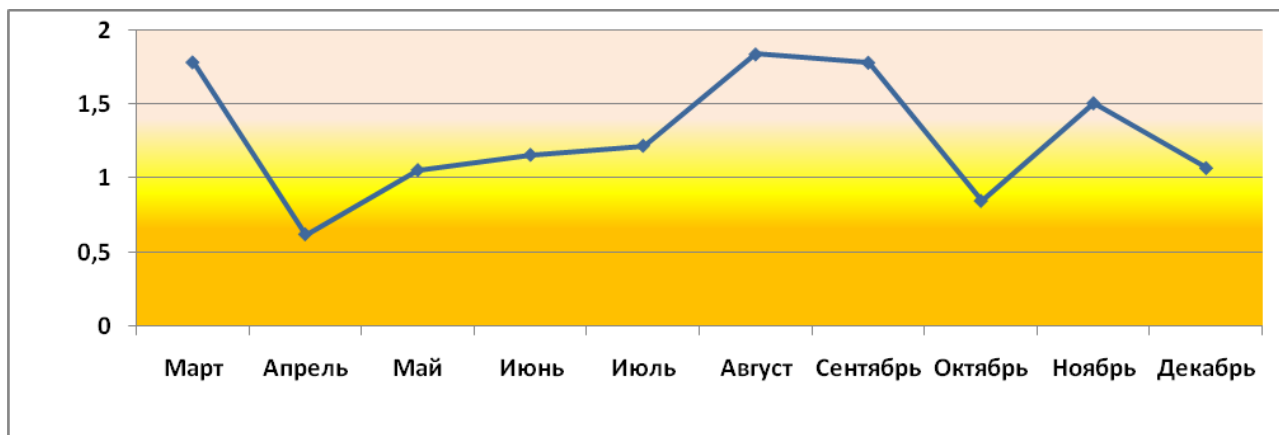
Рис. 8.1. График изменения среднего значения коэффициента риска российских авиакомпаний

Средние значения коэффициентов риска российских авиакомпаний приведены на графике рис. 8.1:

Из графика видно, что наибольшее значение коэффициента риска приходится на август, а в летние месяцы замечена тенденция к росту значения коэффициента. Это может быть обусловлено увеличением интенсивности полетов. Увеличение количества рейсов, в том числе и удельного, приводит к снижению качества предполетного и послеполетного обслуживания.. Так же видно что наметилась положительная тенденция уменьшения значения среднего коэффициента риска

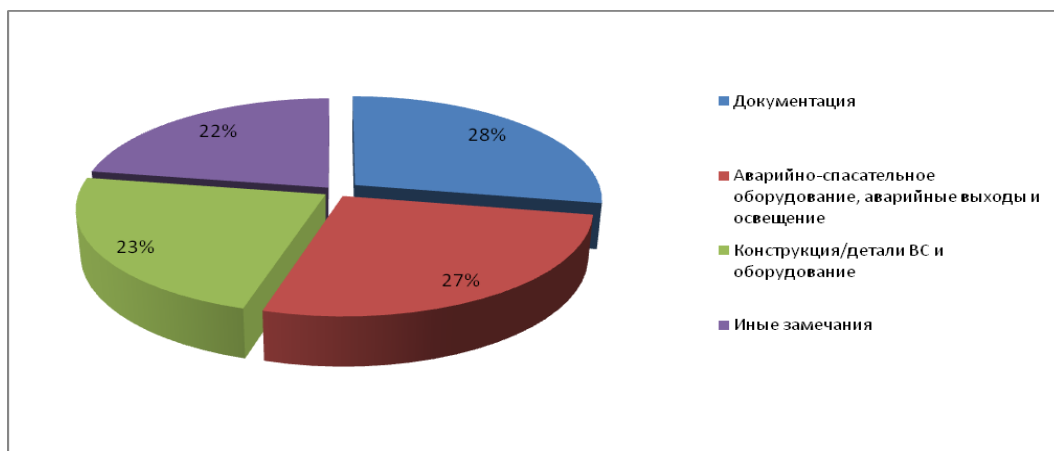
Рис. 8.2. Диаграмма распределения замечаний, выявленных при проведении инспекторских проверок ВС на перроне

На рис. 8.2 приведена диаграмма распределения замечаний выявленных при проведении инспекторских проверок ВС на перроне по программе SAFA.

Из диаграммы рис. 8.2 видно, что наибольшая доля замечаний приходится на документацию и аварийно-спасательное оборудование.

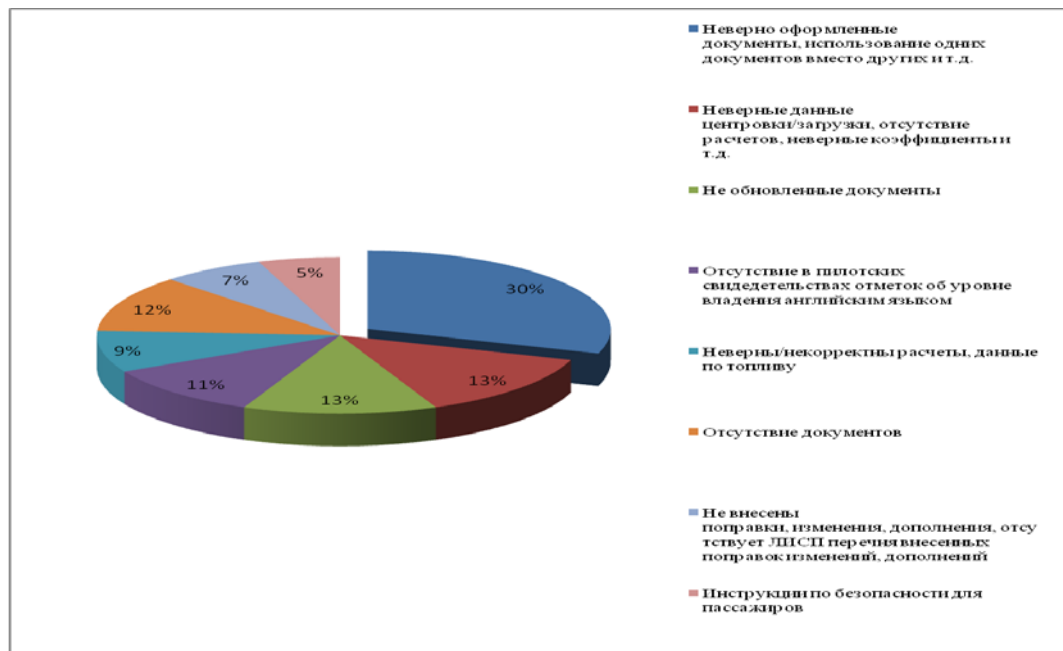
Рис. 8.3. Диаграмма распределения замечаний по подгруппам в группе замечаний документация

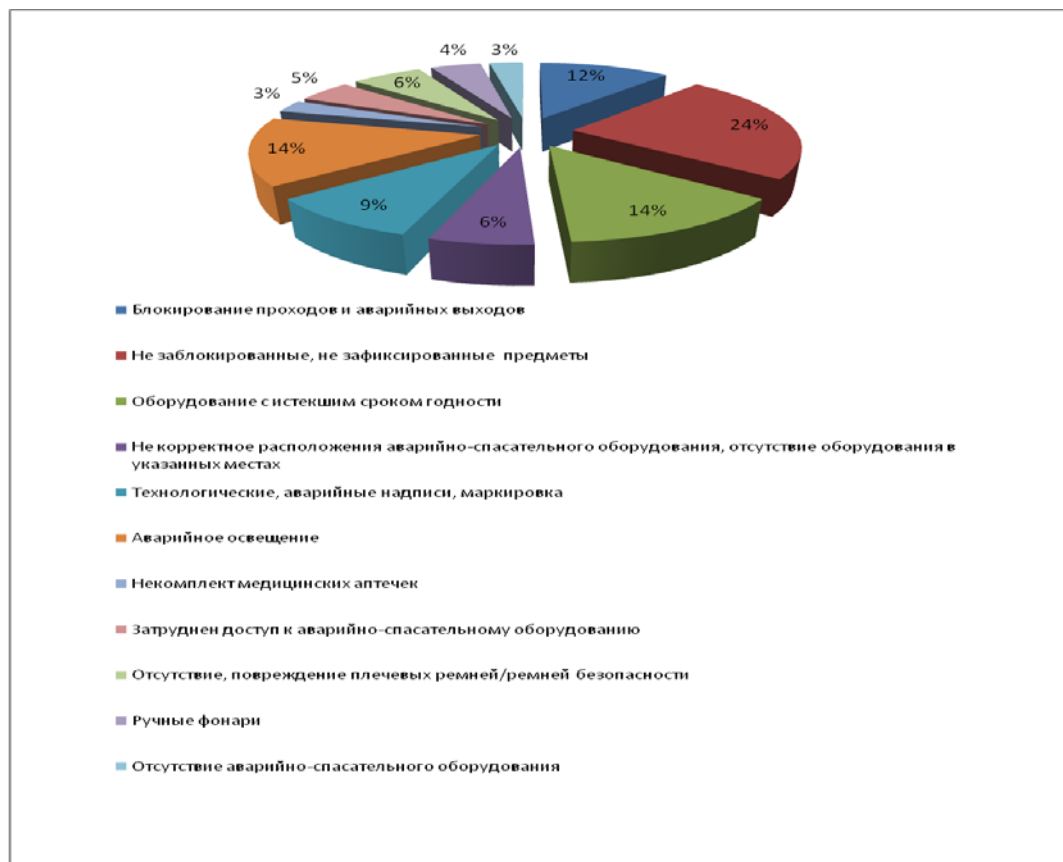
Рис. 8.4. Диаграмма распределения замечаний по подгруппам в группе замечаний аварийно-спасательное оборудование

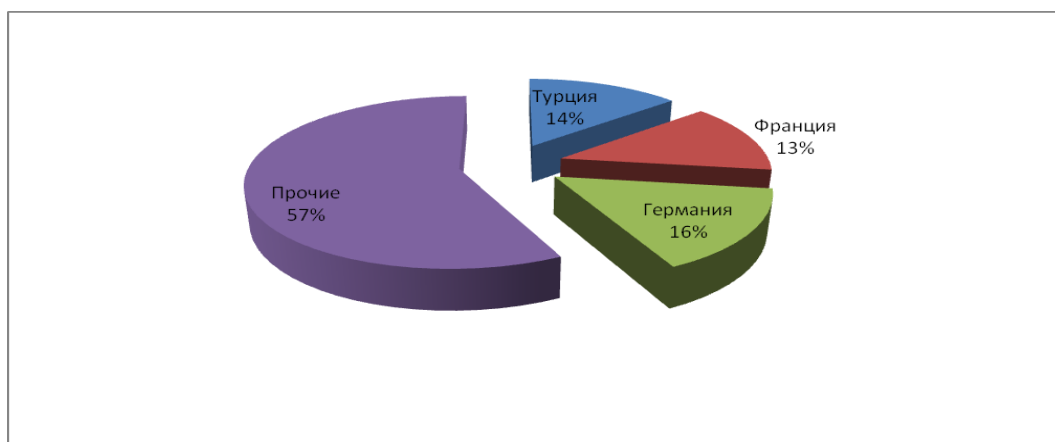
Рис. 8.5. Распределение количества проверок по странам

SAFA. На рис. 8.5 приведено распределение числа проверок российских авиакомпаний по странам.

Наибольшее число проверок российских авиакомпаний в странах ЕКГА приходится на Германию, Турцию и Францию.

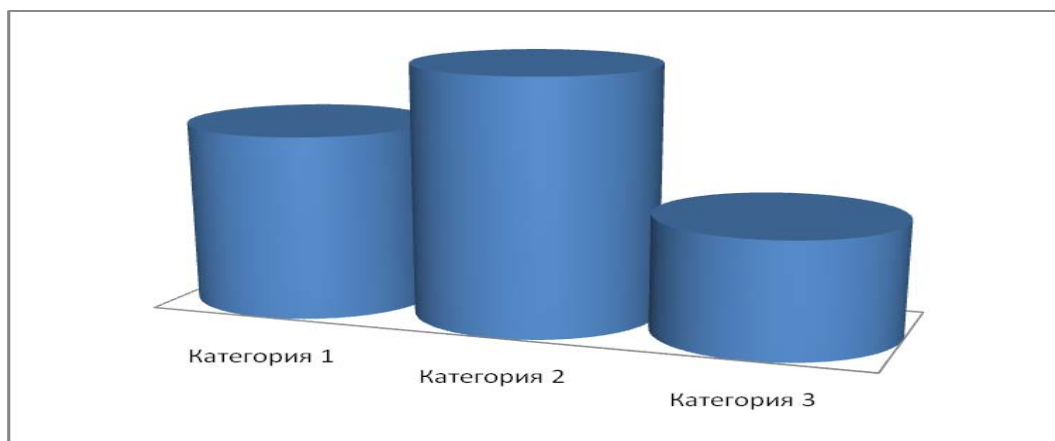
Рис. 8.6. Распределение выявленных замечаний по категориям.

Из гистограммы рис. 8.6 видно, что наибольшему числу замечаний присвоена категория 2. Достаточно большой процент третьей категории. Значительная часть замечаний, которым присвоена 3 категория – это блокирование проходов и аварийных выходов, не зафиксированные (не зашвартованные) предметы багажа.
